**MINISTERSTWO INFRASTRUKTURY
PAŃSTWOWA KOMISJA BADANIA WYPADKÓW LOTNICZYCH**

RAPORT KOŃCOWY

zdarzenie nr: 625/10

statek powietrzny: Motolotnia Hazard 15S

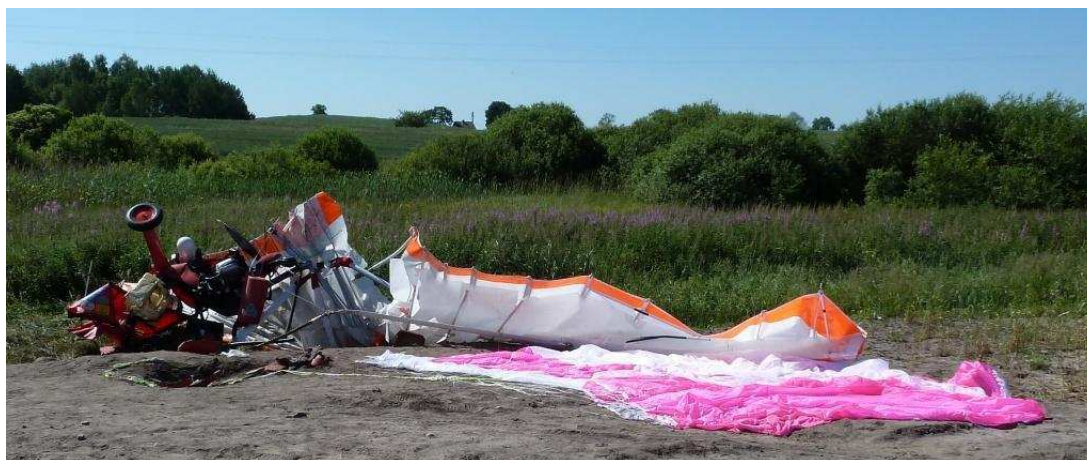
W wyniku zderzenia z ziemią motolotnia uległa całkowitemu zniszczeniu.

Fot. 1. Widok wraku motolotni na miejscu wypadku

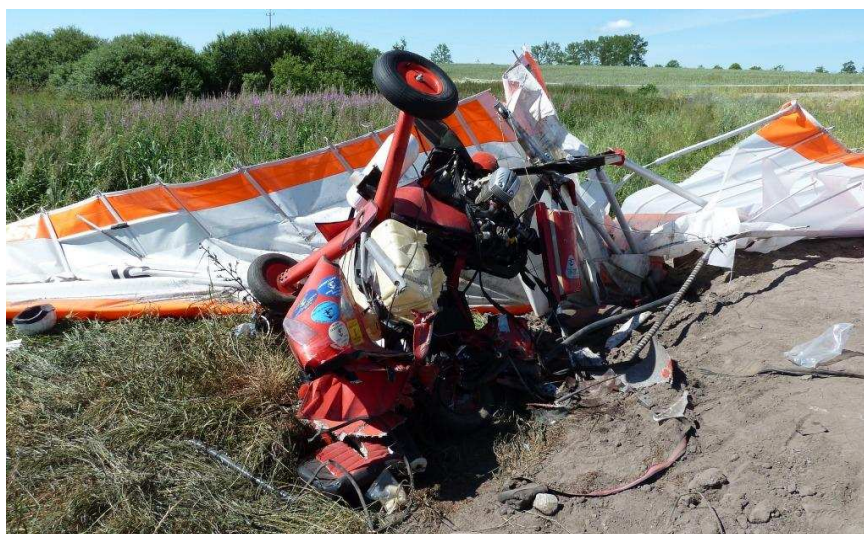
Pierwszym elementem, który uderzył w ziemię była krawędź natarcia prawej strony skrzydła, która została złamana w odległości około 1,3 m od dziobu. Następnie, gdy prawy boczny węzeł i przód wózka uderzyły w ziemię, wygięty został prawy dźwigar, zerwana została taśma mocująca dźwigar do kila, wypruciu uległa kieszeń kilowa i zerwana została taśma mocująca poszycie do końcówki kila. Pozycja skrzydła i siły bezwładności działające na skrzydło w momencie upadku, dążące do jego rozwarcia, spowodowały rozerwanie poszycia w jego centralnej części, niemal w osi podłużnej oraz deformację profili, szczególnie górnej powierzchni skrzydła. Duża prędkość zderzenia spowodowała, że przód wózka został zmiażdżony, złamaniu uległ przedni zastrzał i prawe ramię sterownicy, a lewa przednia linka sterownicy uległa zerwaniu przy zamku węzła dziobowego.

Fot. 2. wrak motolotni na miejscu wypadku.

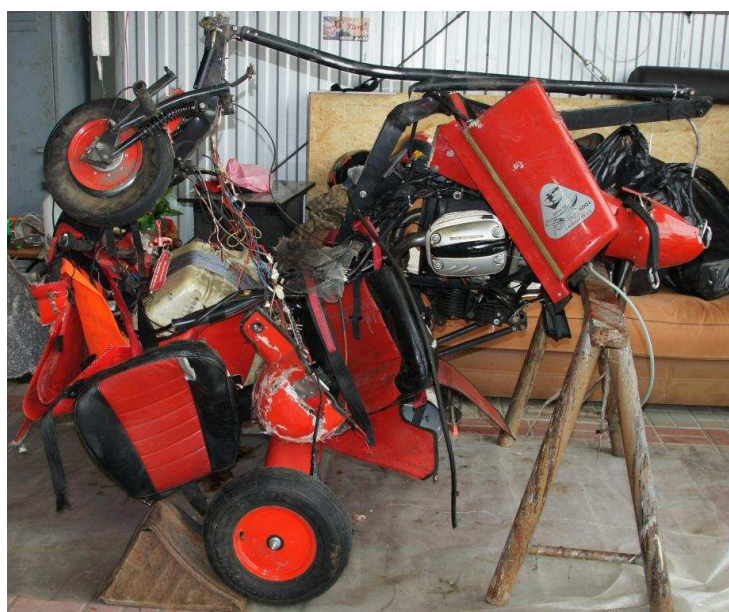
Łoże silnika w górnej części zostało zgięte, a dolna jego część oderwana w miejscu mocowania silnika. Maszt wózka został zgięty o około 90° do tyłu.

Fot. 3. Wózek motolotni z lewej strony. Widoczny maszt wózka zgięty o około 90° do tyłu.

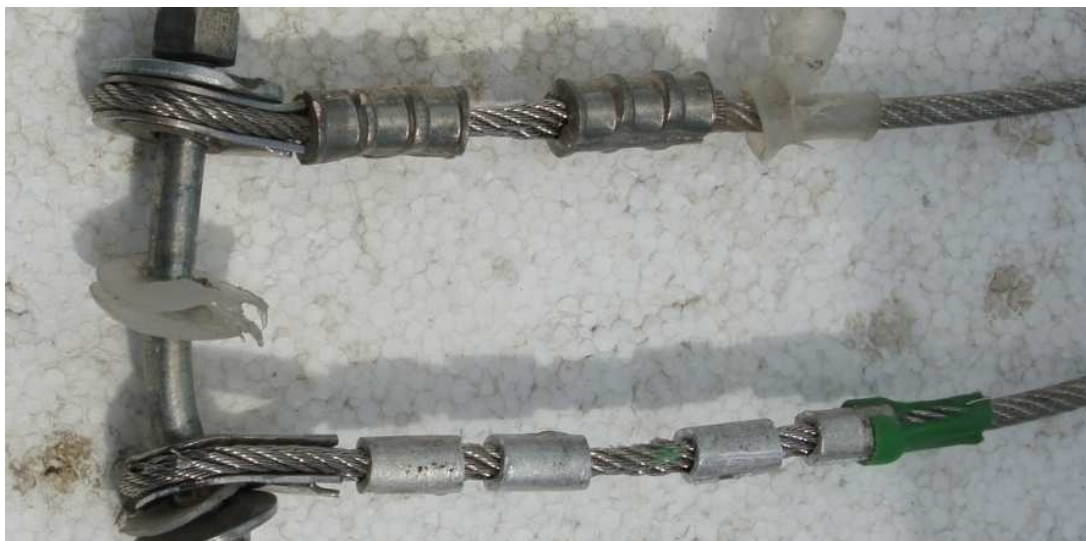
Podczas szczegółowych oględzin technicznych wraku motolotni SP-MGKO stwierdzono nieoryginalne linki przednie i tylne sterownicy. Zastosowane linki pochodziły najprawdopodobniej ze skrzydła produkcji ukraińskiej, którego elementy znajdowały się w hangarze na lądowisku w Koślinie. Linki te z jednej strony miały oryginalne miedziane zakucia, a z drugiej – dorabiane okucia aluminiowe. W tym samym hangarze również znaleziono opakowanie po aluminiowych zakuwkach, odpowiednie do linek o średnicy 3 mm – pasujących do linek „dorobionych” do motolotni SP-MGKO. W jednej z szafek znajdujących się w hangarze znaleziono oryginalne linki przednie i tylne sterownicy od skrzydła typu Hazard 15S, z których dwie – oryginalnie krótsze, były przedłużone płaskownikami o długości 50mm. Najprawdopodobniej były to linki (przedłużane na wcześniejszym etapie przeróbki) zdemontowane ze skrzydła motolotni SP-MGKO.

Fot. 4. Widok jednej linki przedniej i jednej linki tylnej sterownicy zabezpieczone na miejscu wypadku. Uwagę zwracają nieoryginalne zakucia i osłonki zakuć.

Na podstawie powyższych informacji Komisja uznała, że wymiana linek została dokonana po przylocie motolotni z przeglądu technicznego, a przed czerwcem 2010 r. Wymiany tej dokonał prawdopodobnie pilot – właściciel motolotni, który w ten sposób chciał zwiększyć zakres ruchu sterownicy w kierunku „do siebie”, co pozwoliłoby mu uzyskać większą prędkość postępową. Przesunięcie sterownicy było możliwe tylko przez zmianę długości przednich i tylnych linek sterownicy. Montaż linek – przednich o 45 mm krótszych, a tylnych o 55 mm dłuższych od oryginalnych spowodował przesunięcie poprzeczki sterownicy o około 80 mm do przodu. Zmiana ta spowodowała zmniejszenie kąta wzniosu skrzydła, a w konsekwencji zmniejszenie stateczności poprzecznej. Komisja przeprowadziła z producentem skrzydła konsultacje, odnośnie wpływu zmiany długości przednich i tylnych linek sterownicy na stateczność i własności lotne. Tą drogą uzyskano informację, że konstruktor skrzydła potwierdził opinię, że takie jak wyżej opisane zmiany konstrukcyjne powodują zmniejszenie kąta wzniosu i skutkują zmniejszeniem stateczności skrzydła.

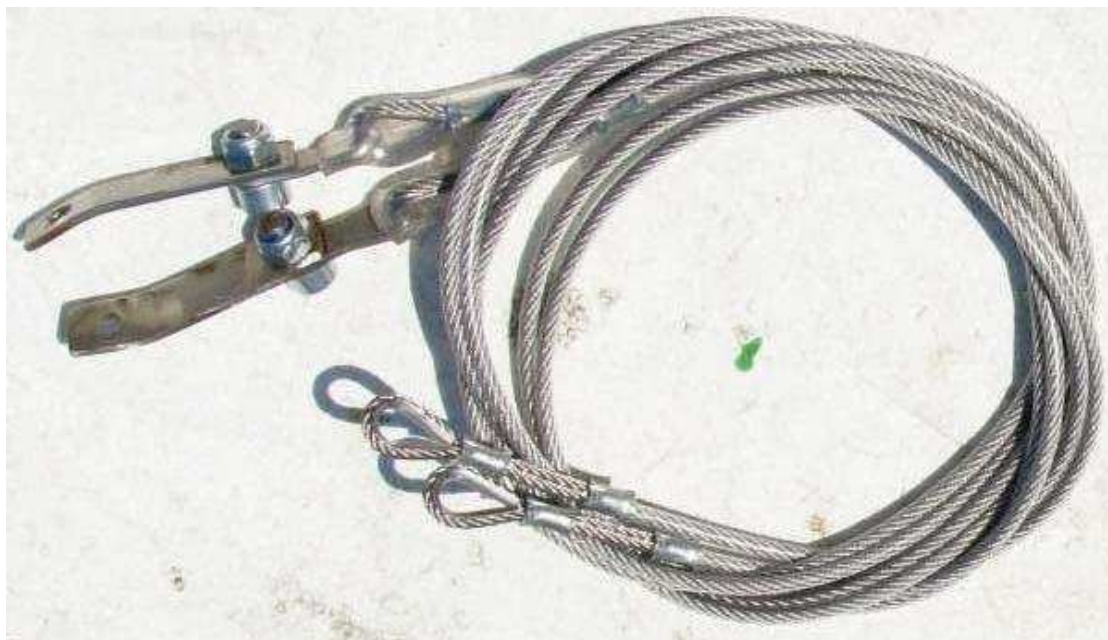
Fot. 5. Widok oryginalnych linek sterownicy znalezionych w hangarze, gdzie była przechowywana motolotnia. Uwagę zwraca nieoryginalne przedłużenie linek płaskownikami.

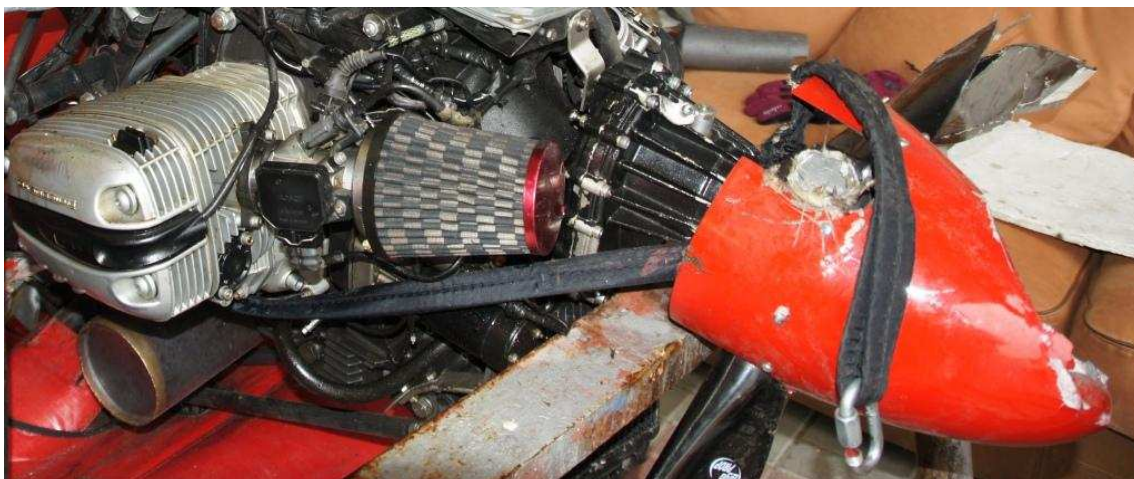
Poza wyżej opisanymi, nie stwierdzono innych zmian konstrukcyjnych motolotni. Wykryte uszkodzenia powstały podczas wypadku. Silnik motolotni pracował aż do uderzenia śmigła w taśmę systemu ratunkowego i nawinięcia jej na wał silnika, co wskazuje, że w zbiorniku znajdowało się paliwo, którego ilość oszacowano na około 20 litrów. Charakter uszkodzeń śmigła wskazuje, iż powstały one na skutek uderzania łopat obracającego się śmigła w taśmę mocującą, będącego w trakcie otwierania się spadochronowego systemu ratunkowego.

odpowiedni do motolotni SP-MGKO pod względem obciążeń i prędkości użycia. Jednak ze względu na fakt, że motolotnia posiada śmigło pchające, to zgodnie pkt. 6.2 Instrukcji Zabudowy i Użytkowania GRS, mocowanie systemu powinno składać się ze stalowej liny mocującej, a nie z taśmy mocującej, jak stwierdzono podczas oględzin powypadkowych.

Fot. 6. Widok z lewej, tylnej strony na zespół napędowy. Uwagę zwraca przebieg taśmy systemu GRS – od miejsca mocowania taśmy do masztu wózka, pod lewym cylindrem silnika i do wału silnika. Widoczne miejsce złamania łopaty i uszkodzenie kołpaka śmigła.

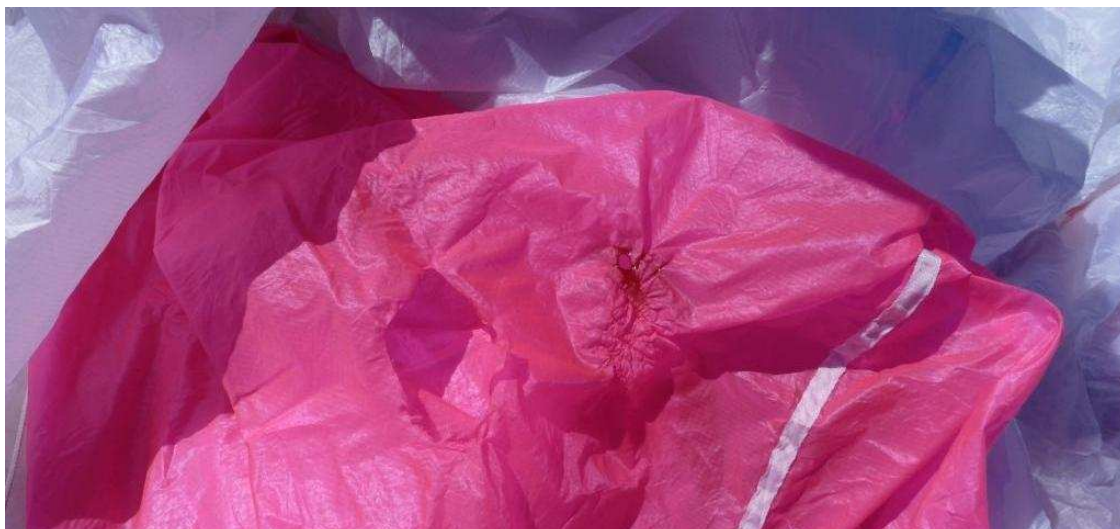
Zainicjowanie działania systemu przy pracującym silniku było niezgodne z pkt. 6.6 Instrukcji Zabudowy i użytkowania tego systemu, gdyż „w przypadku, gdy system jest montowany przed śmigłem, silnik musi zostać wyłączony przed odpaleniem systemu”. Po zainicjowaniu działania systemu, rakieta wyciągnęła z zasobnika czaszę oraz linki z taśmą mocującą spadochron do konstrukcji wózka. Jednak wskutek wirowania motolotni w prawą stronę, taśma mocująca zaczęła owijać się z lewej strony silnika i dostała się w obracające śmigło. Spowodowało to nawinięcie taśmy mocującej na wał śmigła. Nawijanie taśmy na wał śmigła, a niewykluczone, że również uderzenie skrzydła o dalszy odcinek taśmy lub linek czaszy spowodowało zafalowanie linek i w konsekwencji zakłócenie procesu otwarcia spadochronu. Zakłócenie procesu otwarcia spadochronu zdaniem Komisji polegało na podwinięciu obrzeża czaszy, co doprowadziło do przewinięcia się czaszy na lewą stronę z jednoczesnym uszkodzeniem materiału obrzeża czaszy (fot. 8) i splątaniem linek nośnych. O takim przebiegu procesu otwarcia czaszy świadczą charakterystyczne nadtopienia materiału czaszy, inne niż te, które powstały po opadnięciu spadochronu na gorące elementy silnika motolotni (fot. 7).

Fot. 7. Widok uszkodzeń materiału czaszy systemu GRS – z prawej strony uszkodzenie termiczne powstałe po opadnięciu czaszy na gorące elementy silnika. Z lewej strony uszkodzenia termicznego widoczne rozdarcie, które mogło powstać podczas ściągania czaszy z motolotni.

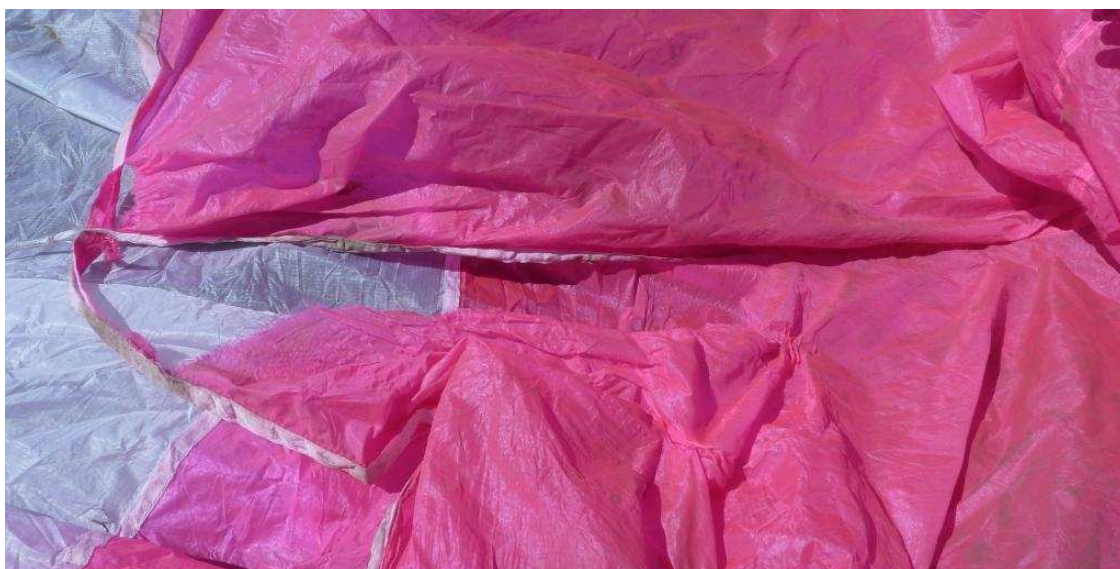
Fot. 8. Uszkodzenie obrzeża czaszy spadochronu systemu GRS, powstałe podczas zakłóconego procesu otwarcia.

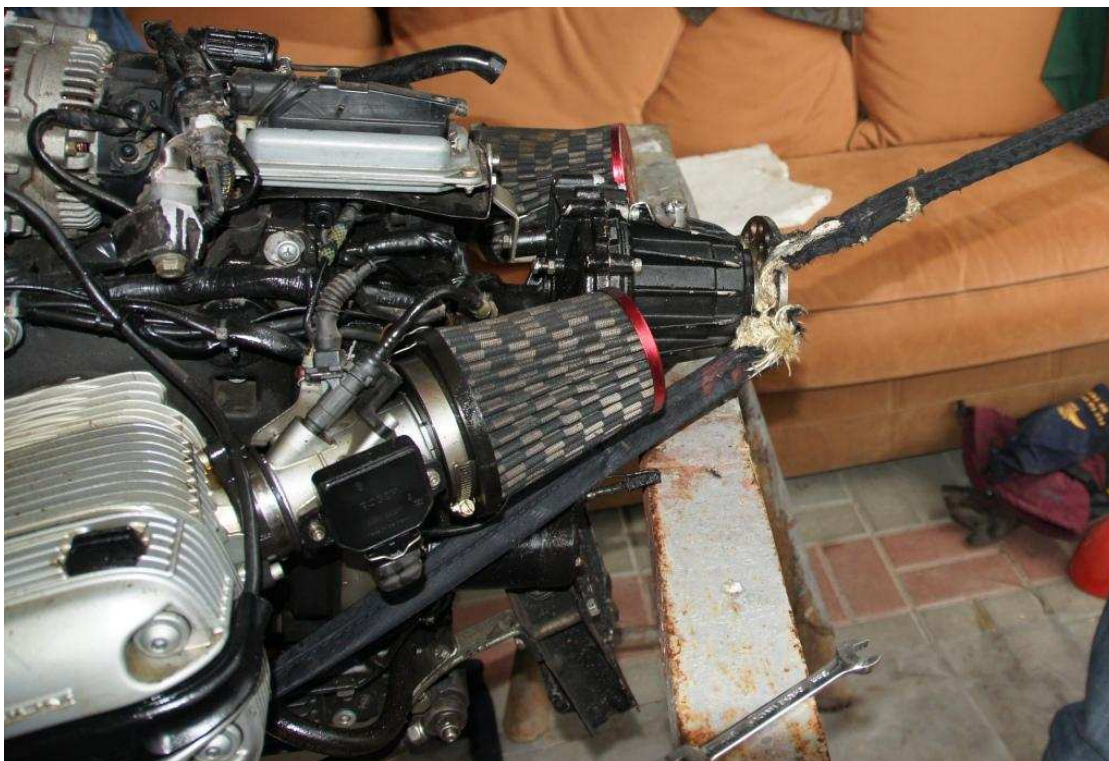
Nieotwarta czasza spadochronu, poprzez okręcenie taśmy mocującej na wale silnika, dodatkowo pogłębiła pochylenie motolotni, i wpłynęła na prawie pionowe zderzenie z ziemią. Komisja nie znalazła związku pomiędzy użyciem taśmy mocującej, zamiast lin stalowych, a nieprawidłowym zadziałaniem systemu GRS. Należy jednak mieć na uwadze, że gdyby spadochron systemu otworzył się, to wówczas uszkodzona przez śmigło i częściowo przetarta taśma najprawdopodobniej uległaby zerwaniu.

Fot. 9. widok zespołu napędowego z lewej strony (po zdjęciu śmigła) w czasie odwijania taśmy systemu GRS z wału silnika. Uwagę zwracają dobrze widoczne uszkodzenia taśmy systemu.

W trakcie prowadzenia korespondencji z producentem systemu GRS, Komisja została poinformowana, że producent zaleca stosowanie automatycznego wyłącznika zapłonu silnika uruchamianego przy wyzwoleniu systemu GRS.
