RAPORT KOŃCOWY

z badania zdarzenia statku powietrznego o maksymalnym ciężarze startowym nie przekraczającym 2250 kg*

1. **Rodzaj zdarzenia:** POWAŻNY INCYDENT
2. **Badanie przeprowadził:** PKBWL.
3. **Data i czas lokalny zaistnienia zdarzenia:** 23 stycznia 2010 r., godz. 09:40 (LMT).

4. **Miejsce startu i zamierzonego lądowania:** Lotnisko Warszawa-Babice [EPBC].
5. **Miejsce zdarzenia:** Rejon lotniska Warszawa-Babice [EPBC].
6. **Rodzaj, typ, znaki rozpoznawcze, właściciel statku powietrznego, użytkownik, opis uszkodzeń:** Samolot Cessna 172S nr fabr. 172S10111, znaki rozp. SP-RAP; jednosilnikowy, czteromiejscowy całkowicie metalowy zastrzałowy górnopłat ze stałym podwoziem z kołem przednim; bez uszkodzeń w wyniku incydentu. Wyprodukowany w lutym 2006 r., początkowo w rejestrze USA (znaki rozp. N2029Z, użytkowany przez Globe Aero Ltd, Lakeland, Floryda, USA), w 2006 r. sprzedany do W.Brytanii (zn.rozp. G-ZAHN, użytkowany przez Carpe D Aviation Ltd, London, UK), potem do Polski (znaki rozp. SP-RAP, właściciel SG Equipment Leasing Polska sp. z o.o., użytkowany przez Aviation Asset Management SA, Warszawa).

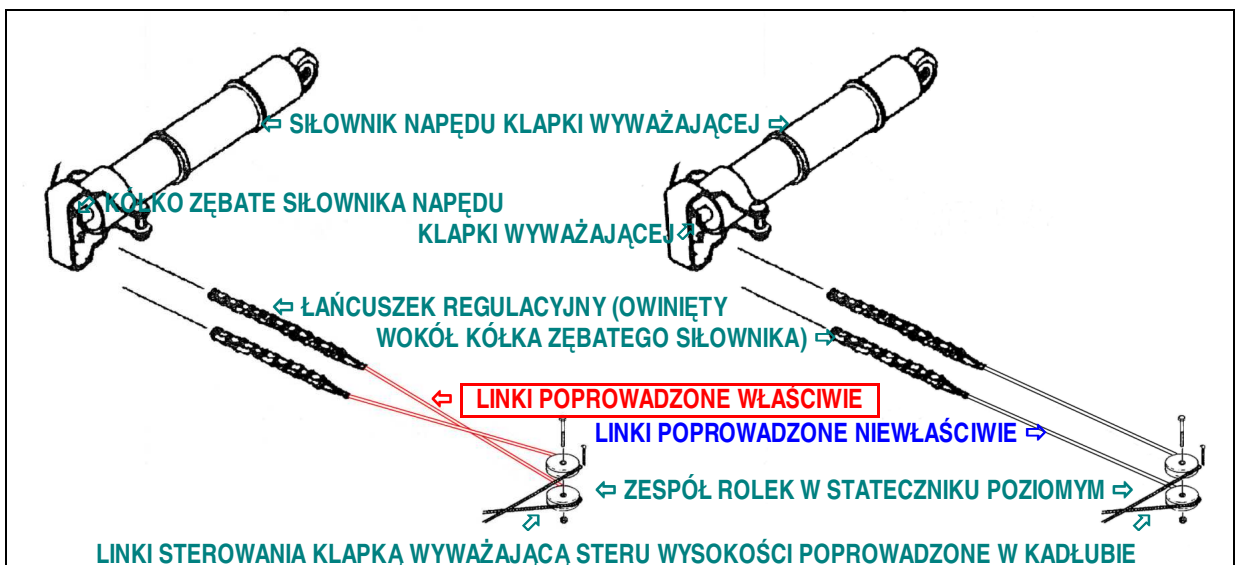
3 – Przebieg ostatniego odcinka układu sterowania klapką wyważającą steru wysokości w stateczniku poziomym – schematyczna ilustracja materialnej przyczyny incydem: po lewej stan prawidłowy (linki skrzyżowane), po prawej stan nieprawidłowy.

15. **Przyczyna (przyczyny) zdarzenia:** Przyczyną poważnego incydentu było nie wykrycie błędu montażowego układu sterowania klapką wyważającą steru wysokości wskutek wzajemnego niezrozumienia poleceń i informacji wymienianych między osobami dokonującymi sprawdzenia działania tego układu po montażu w certyfikowanej organizacji obsługowej dokonującej przeglądu i naprawy samolotu.

17. **Zastosowane środki profilaktyczne:** Akceptuje się środki profilaktyczne zastosowane przez certyfikowaną organizację obsługową AVIATION SERVICE w wyniku własnego wewnętrznego dochodzenia (przeprowadzono szkolenie personelu z procedur wykonywania czynności krytycznych zgodnie z PART-145/MOE 2.25 i 2.23, dokonano zmian w dokumentacji wewnętrznej – kartach zadaniowych). Innych środków profilaktycznych nie proponuje się.

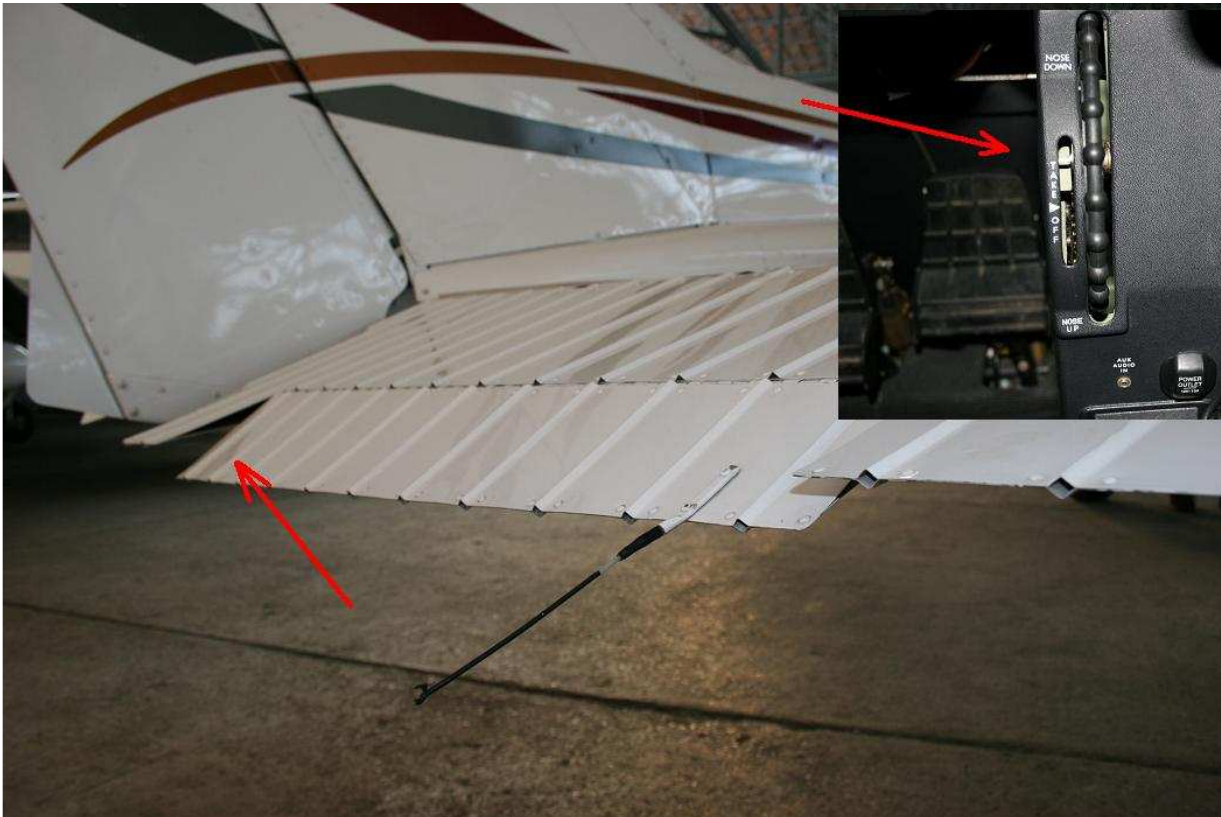
4 – Wychylenie klapki wyważającej steru wysokości w dół („ciężki na ogon”) i odpowiadające mu położenie wskaźnika w kabinie („ciężki na nos”) [fot.W.Musioł, Aviation Asset Management SA].

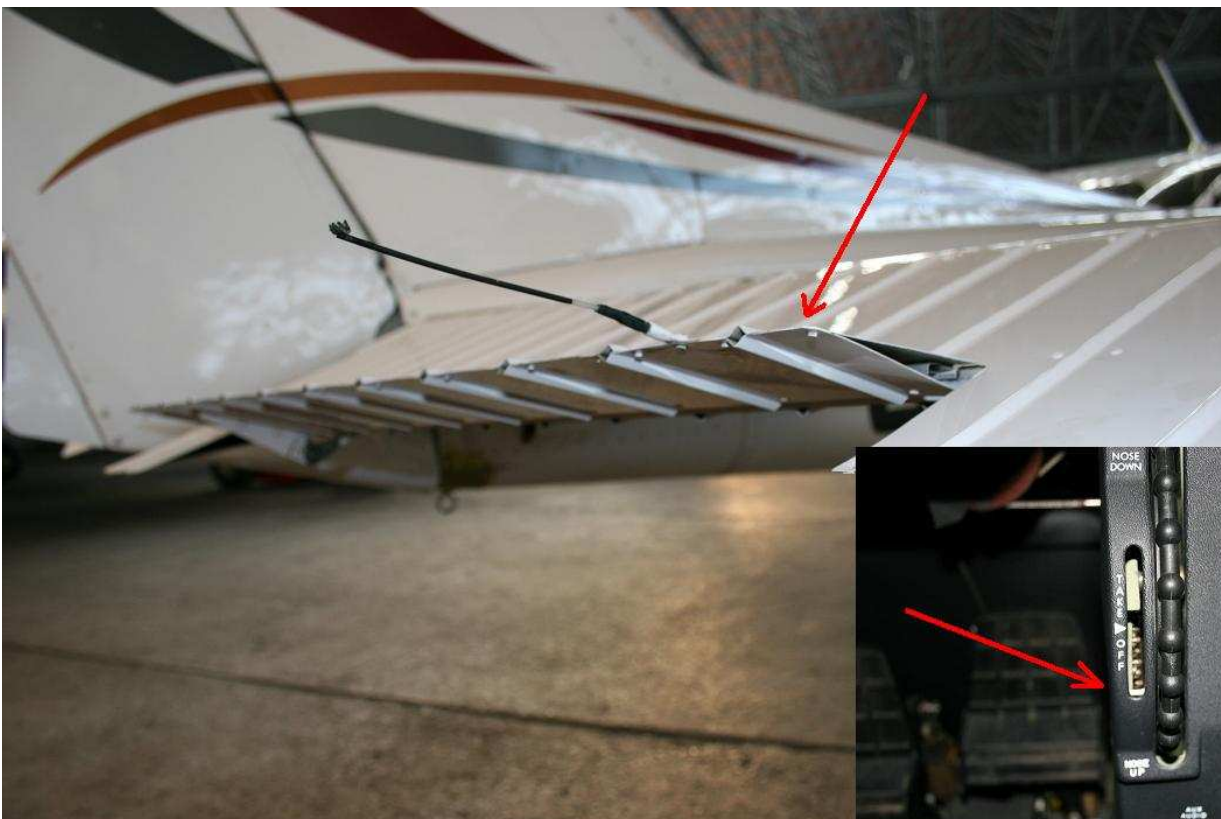
5 – Wychylenie klapki wyważającej steru wysokości w górę („ciężki na nos”) i odpowiadające mu położenie wskaźnika w kabinie („ciężki na ogon”) [fot.W.Musioł, Aviation Asset Management SA]. W okolicy pierścienia do kotwiczenia pod usterzeniem widoczny ciemniejszy fragment pokrycia – wynik przeprowadzonej naprawy.

- przegląd i naprawa, w wyniku której doszło do przeoczenia usterki montażu układu sterowania klapką wyważającą, została przeprowadzona po stwierdzeniu uszkodzenia płatownicy (zniszczenie oczka do kotwiczenia pod usterzeniem i uszkodzenie pokrycia strukturalnego) w wyniku nieprawidłowo wykonanego lądowania – zdarzenie to nie było zgłaszane do PKBWL,
