ALBUM ILUSTRACJI
z wypadku samolotu ultralekkiego
Dallach D4BK Fascination; OK-MUF22
17 lipca 2010 r., lotnisko Łososina Dolna [EPNL]

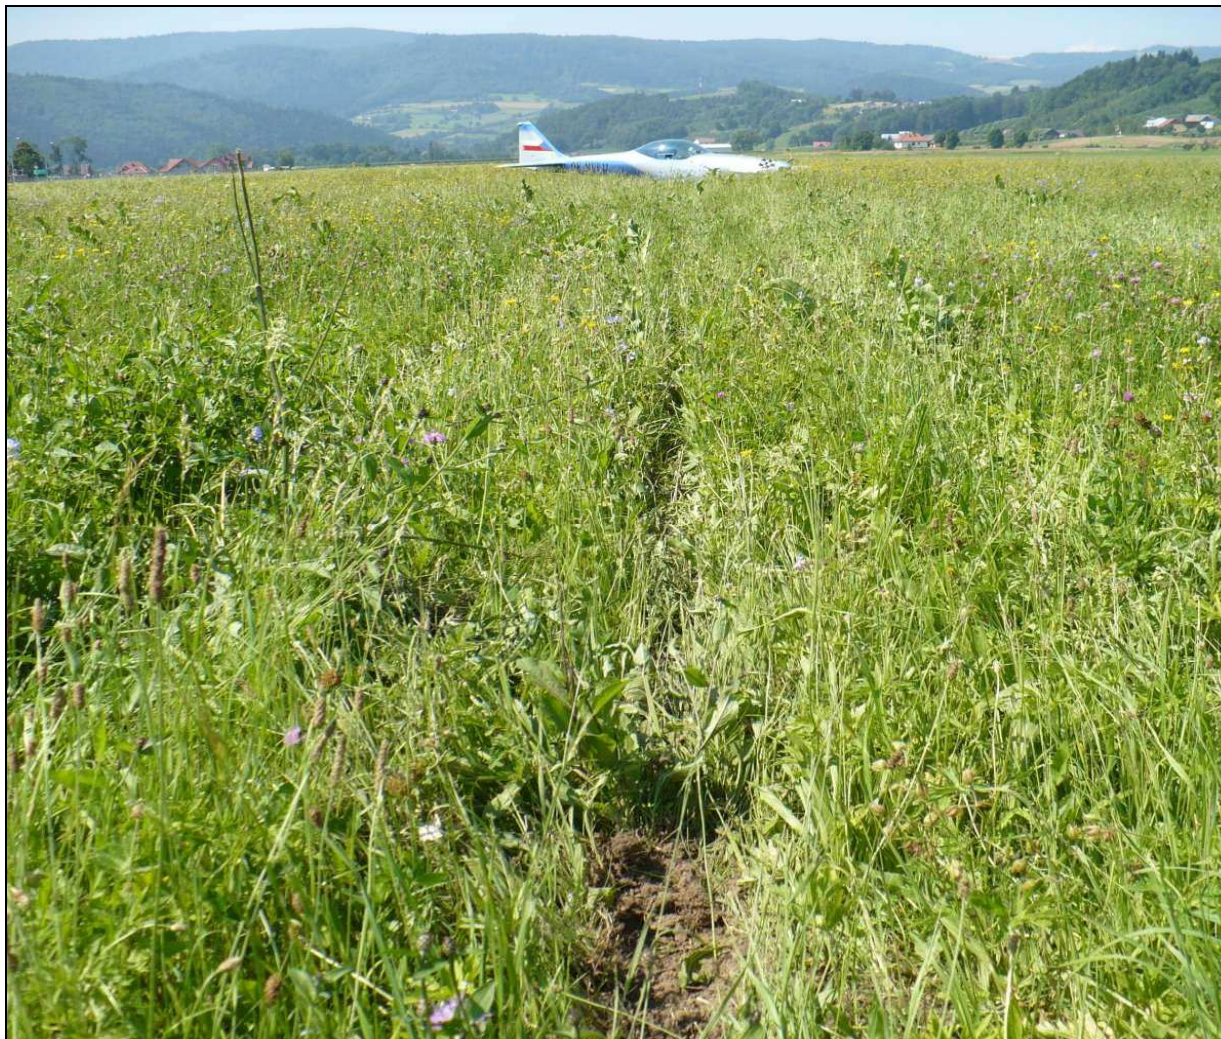
4 – Miejsce przyziemienia i ślady podwozia samolotu na trawie. W tle samolot obrocony o ok. 130° w prawo od kierunku lądowania.

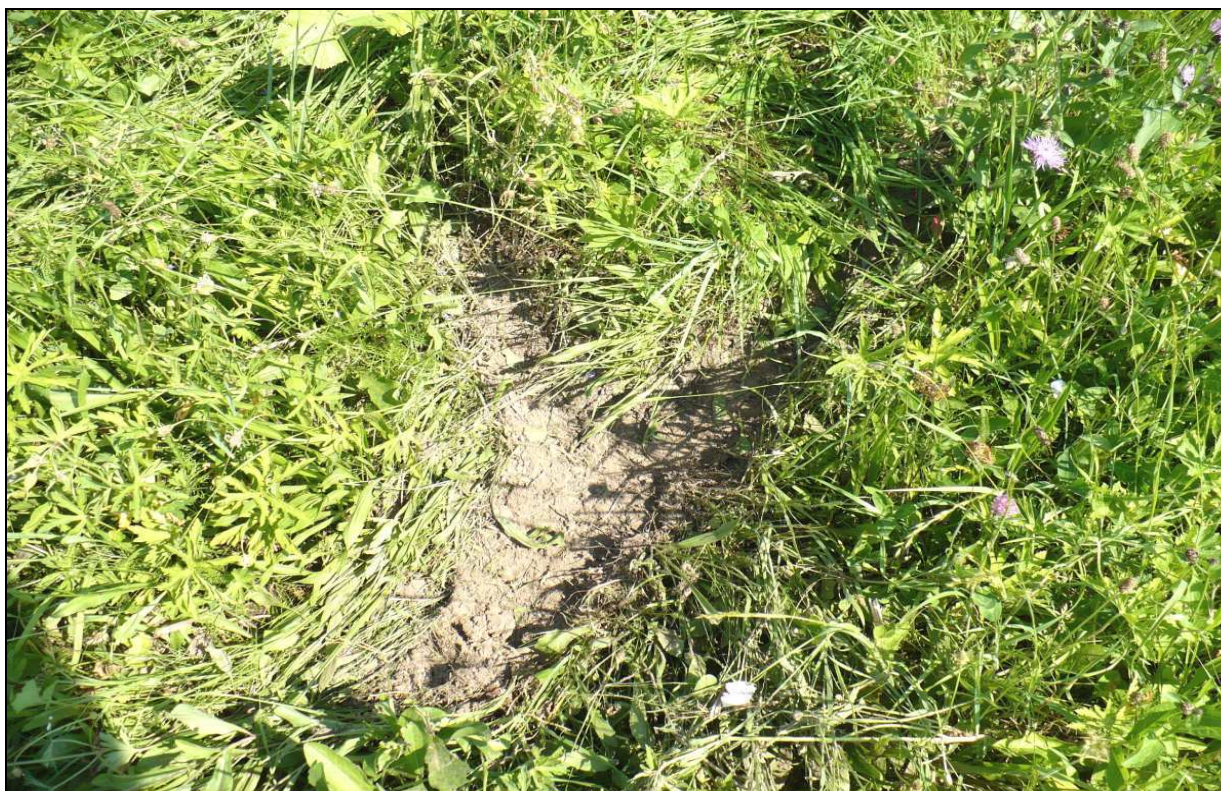
5 – Miejsce przyziemienia przedniego podwozia – zbliżenie.

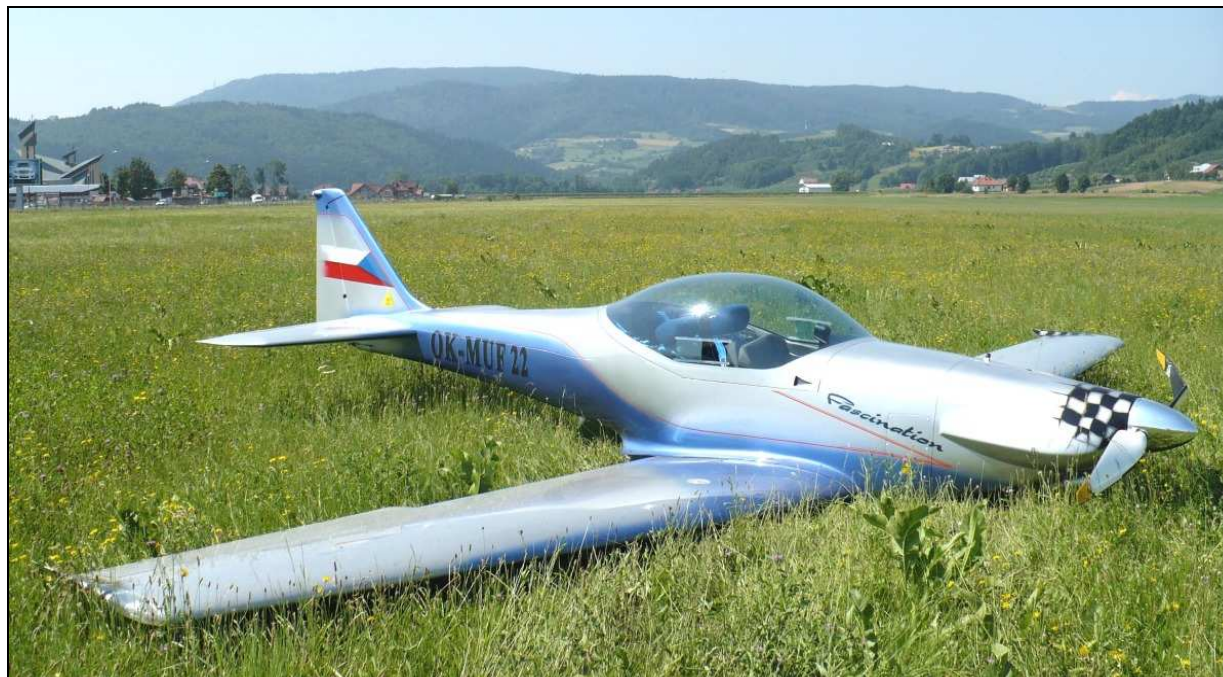
6 – Samolot na miejscu wypadku, widok ogólny w kierunku zgodnym z kierunkiem lądowania.

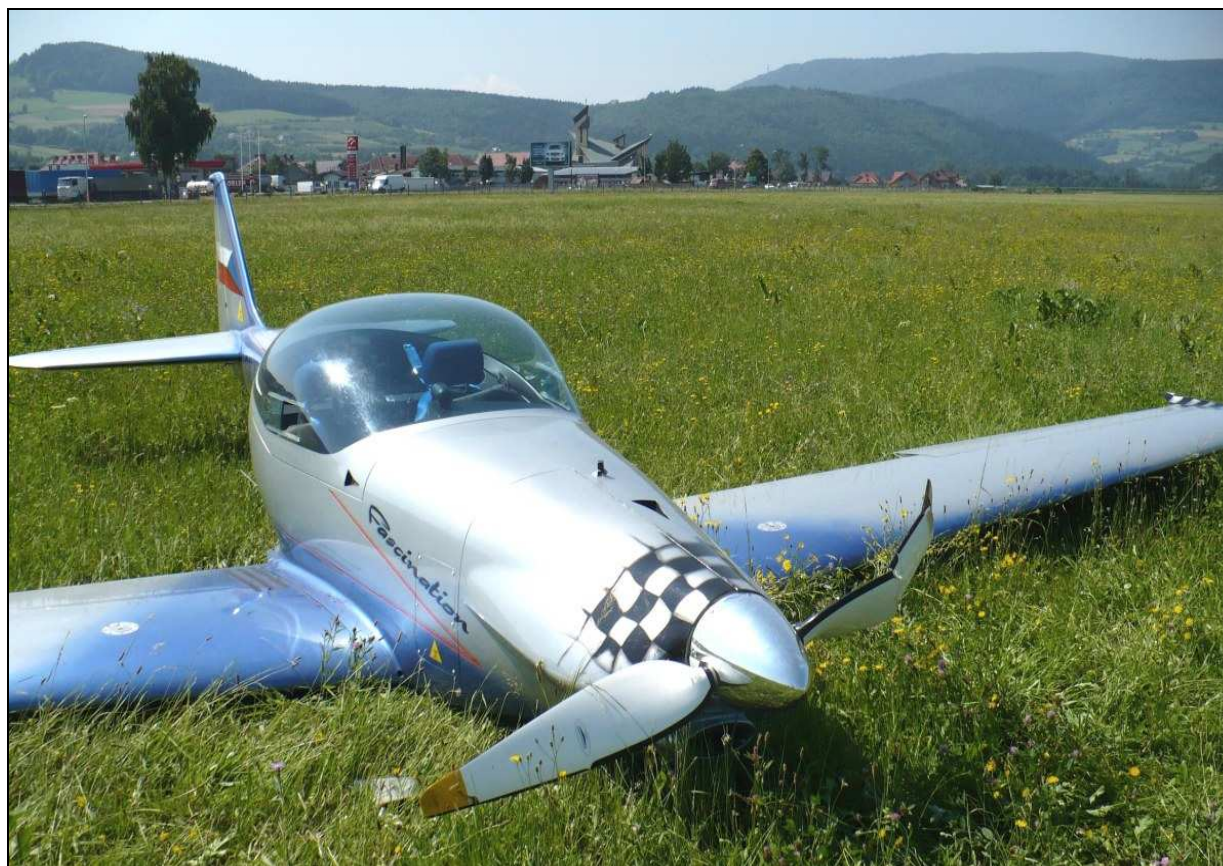
7 – Samolot na miejscu wypadku, zbliżenie na zespół napędowy i przednią część kadłuba.

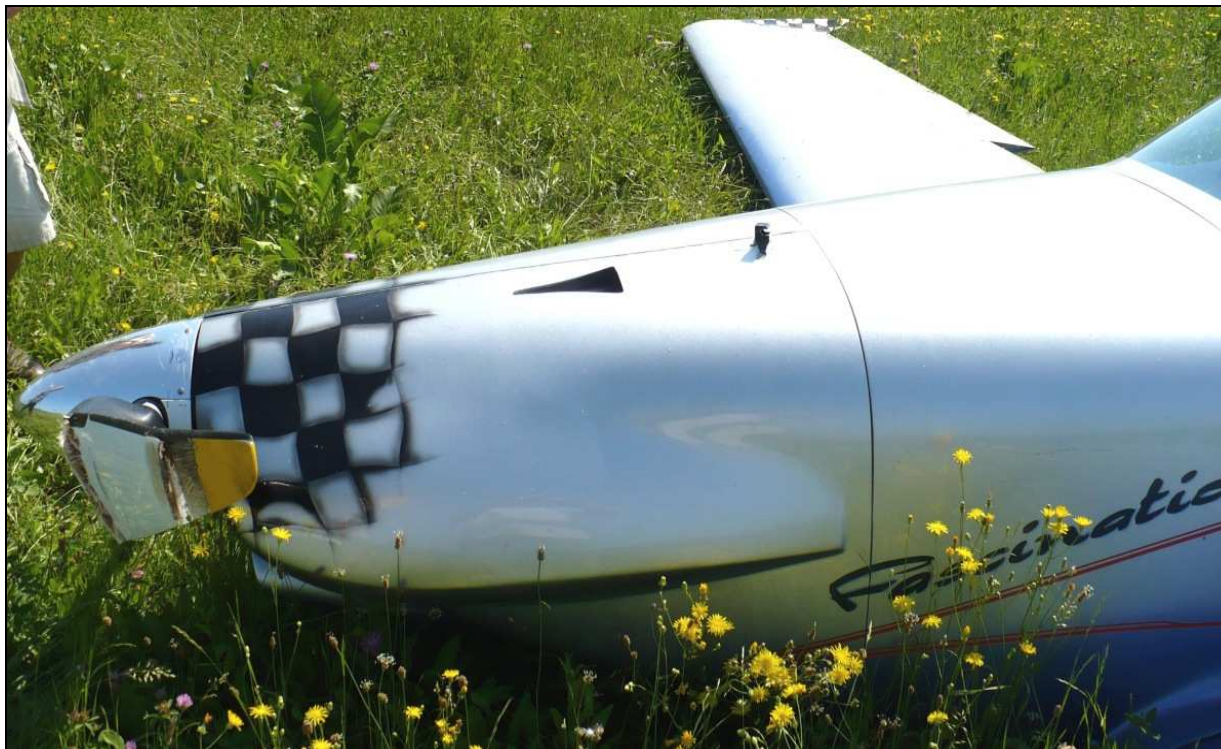
8 – Zespół napędowy i przednia część kadłuba – lewa strona.

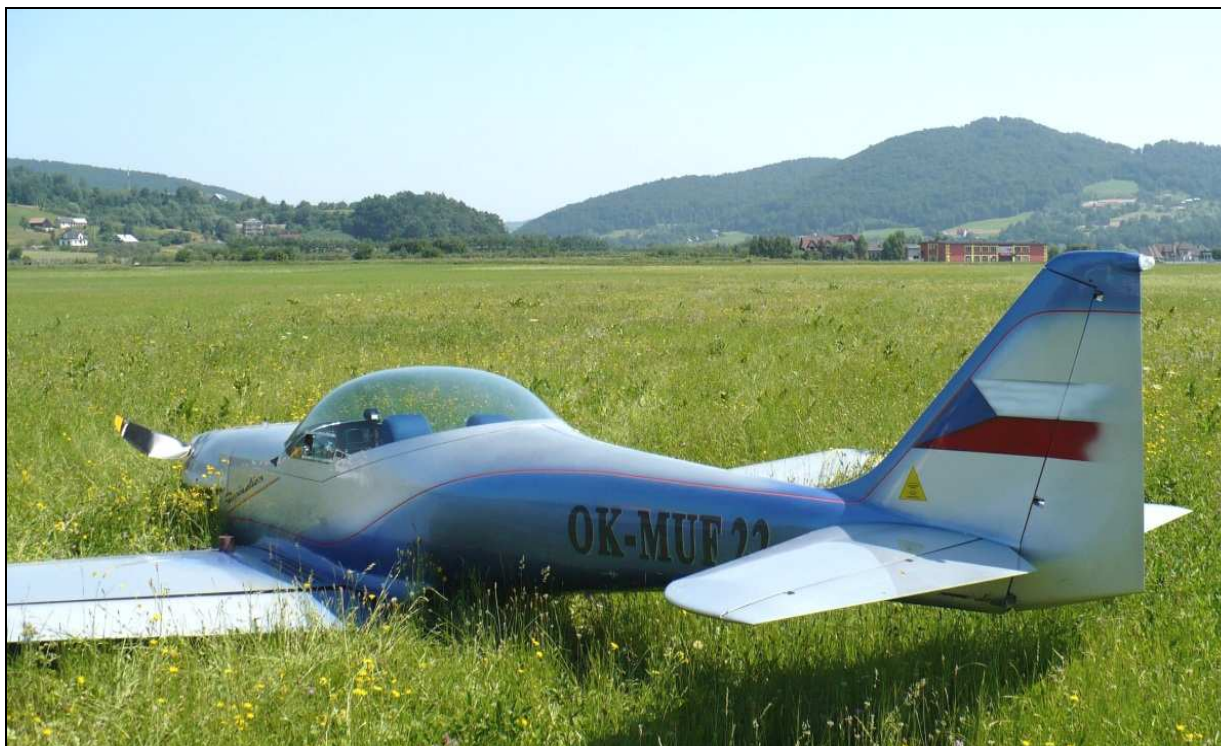
9 – Samolot na miejscu wypadku, widok w kierunku przeciwnym do kierunku lądowania.

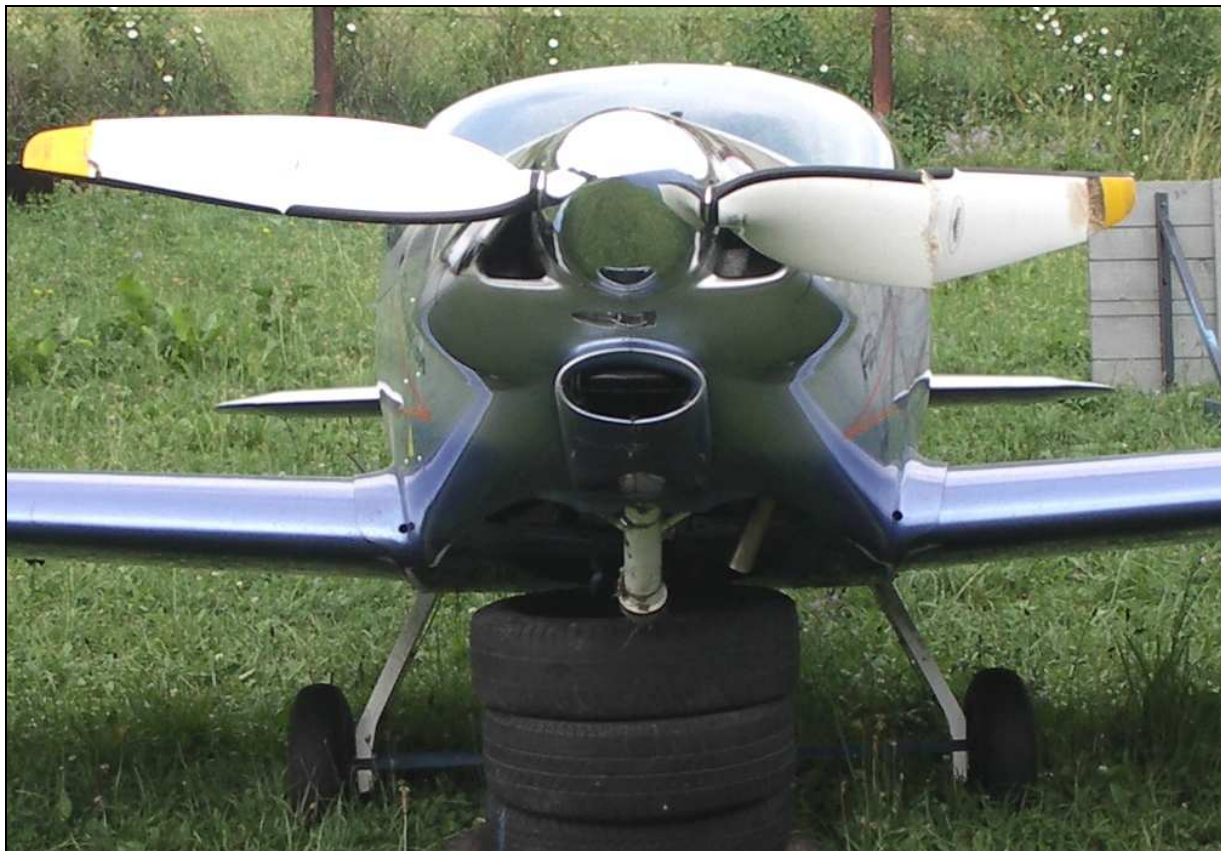
10 – Zbliżenie samolotu od przodu – widoczne połamane łopatki śmigła i wyłamane przednie podwozie bez widelca z kołem.

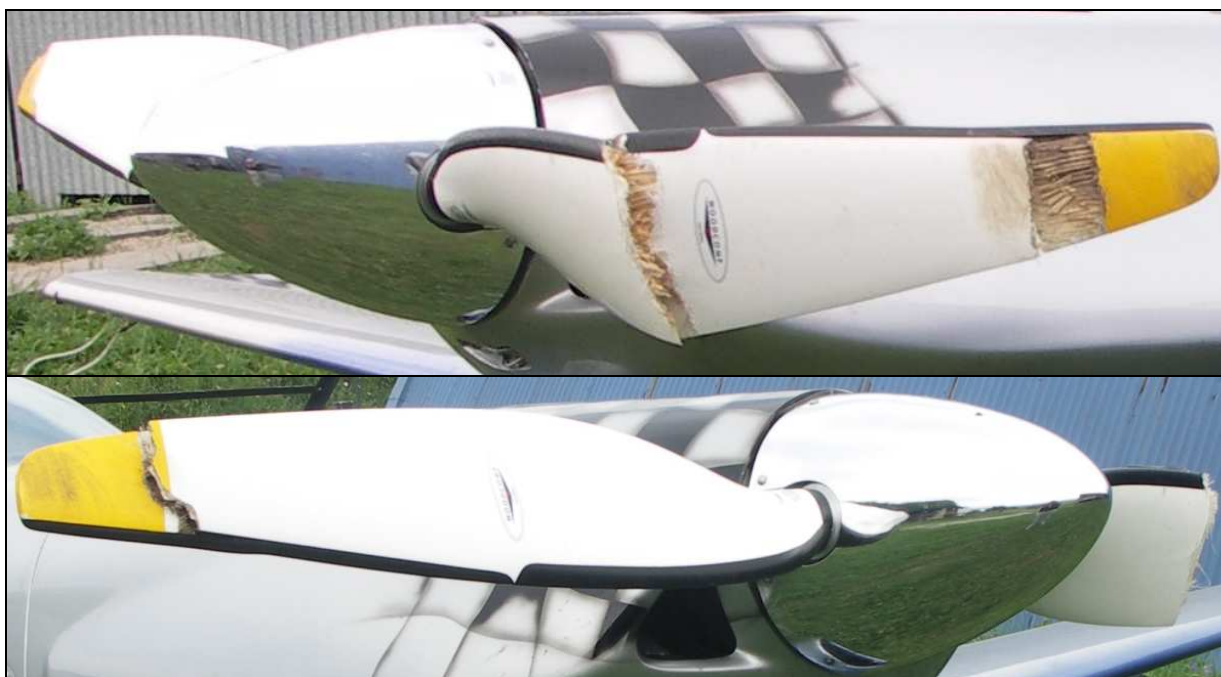
11, 12 – Zbliżenia obu połamanych łopatek śmigła z lewej i prawej strony.

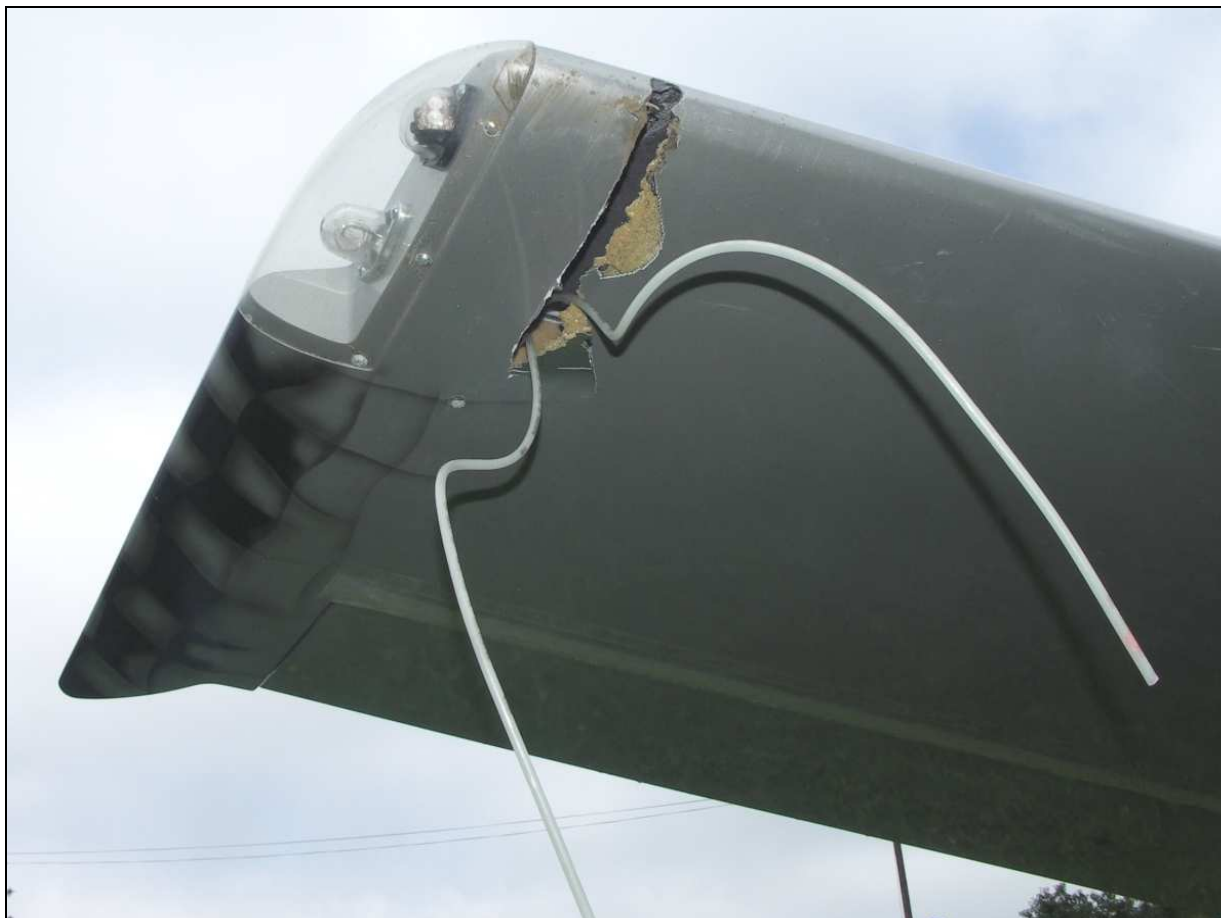
13 – Końcówka prawego skrzydła, uszkodzona w wyniku zaczepienia rurki Pitota o wysoką trawę. Widoczne wyrwane przewody systemu pomiaru ciśnienia.

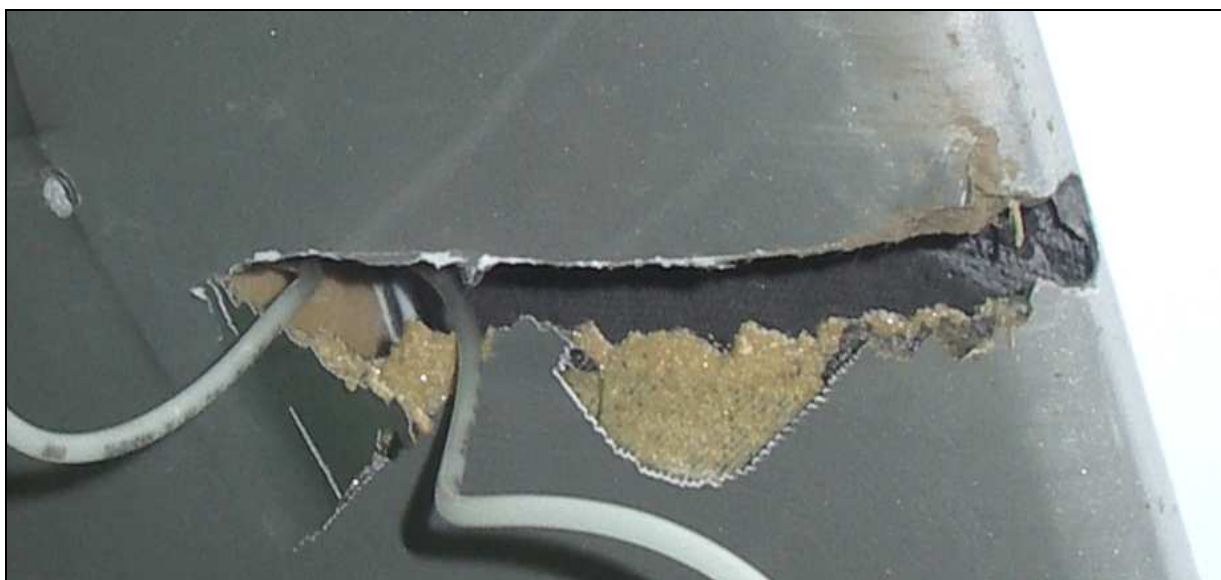
14 – Zbliżenie uszkodzeń końcówki prawego skrzydła – rurki Pitota brak.

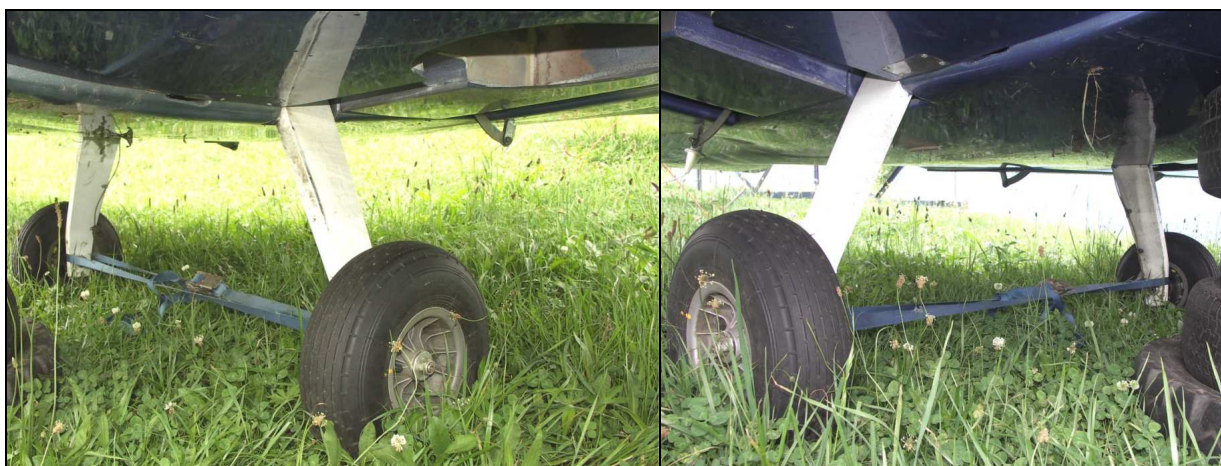
17, 18 – Podwozie główne po wypadku, widziane z lewej i prawej strony („na wszelki wypadek” ściągnięte pasem).

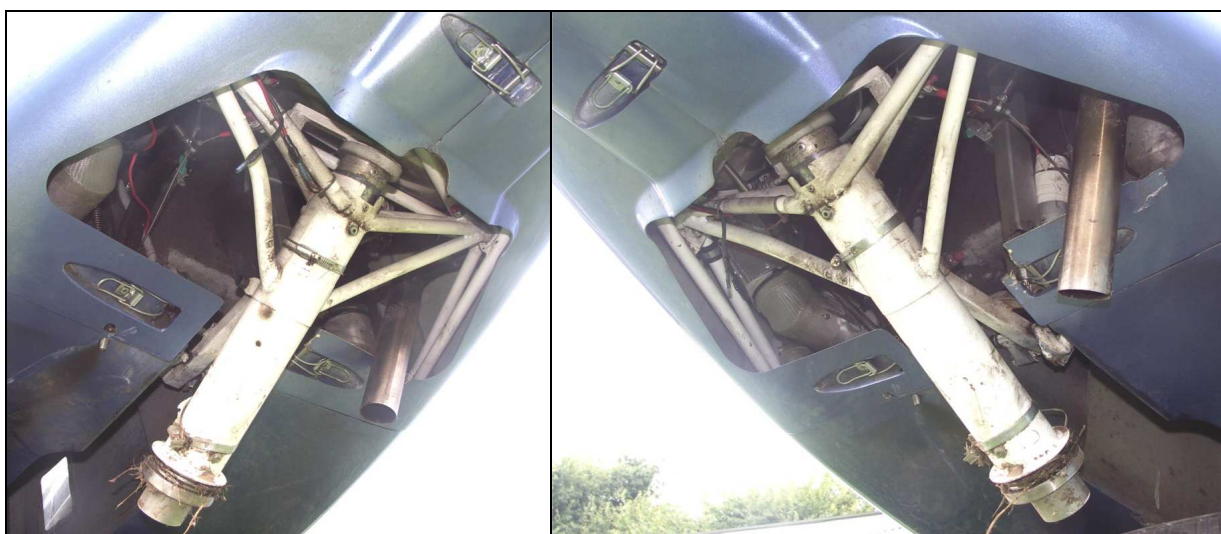
21, 22 – Wyłamane przednie podwozie samolotu, widziane od spodu z prawej i lewej strony.

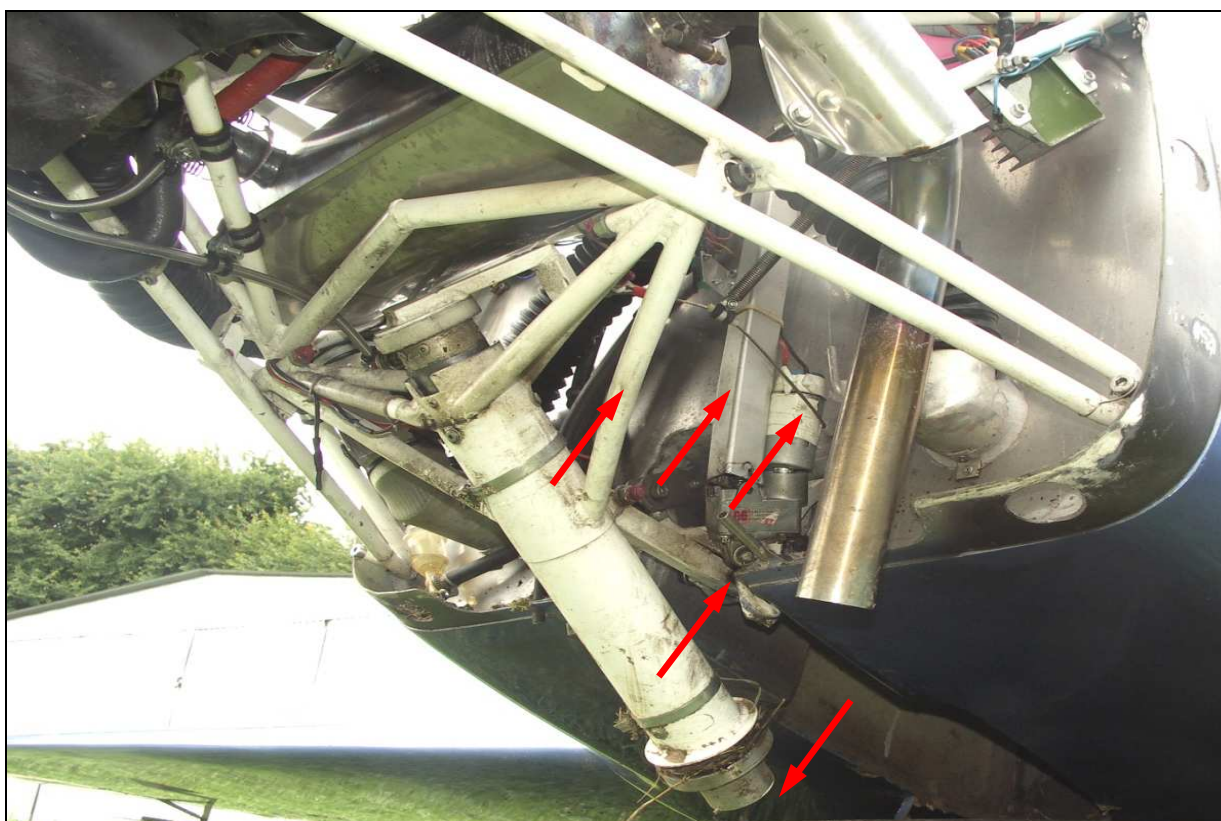
23 – Uszkodzenia przedniego podwozia, szczegóły zabudowy wraz z elektromechanizmem, widoczne po zdjęciu dolnej osłony silnika. Widoczny brak widelca z kołem.

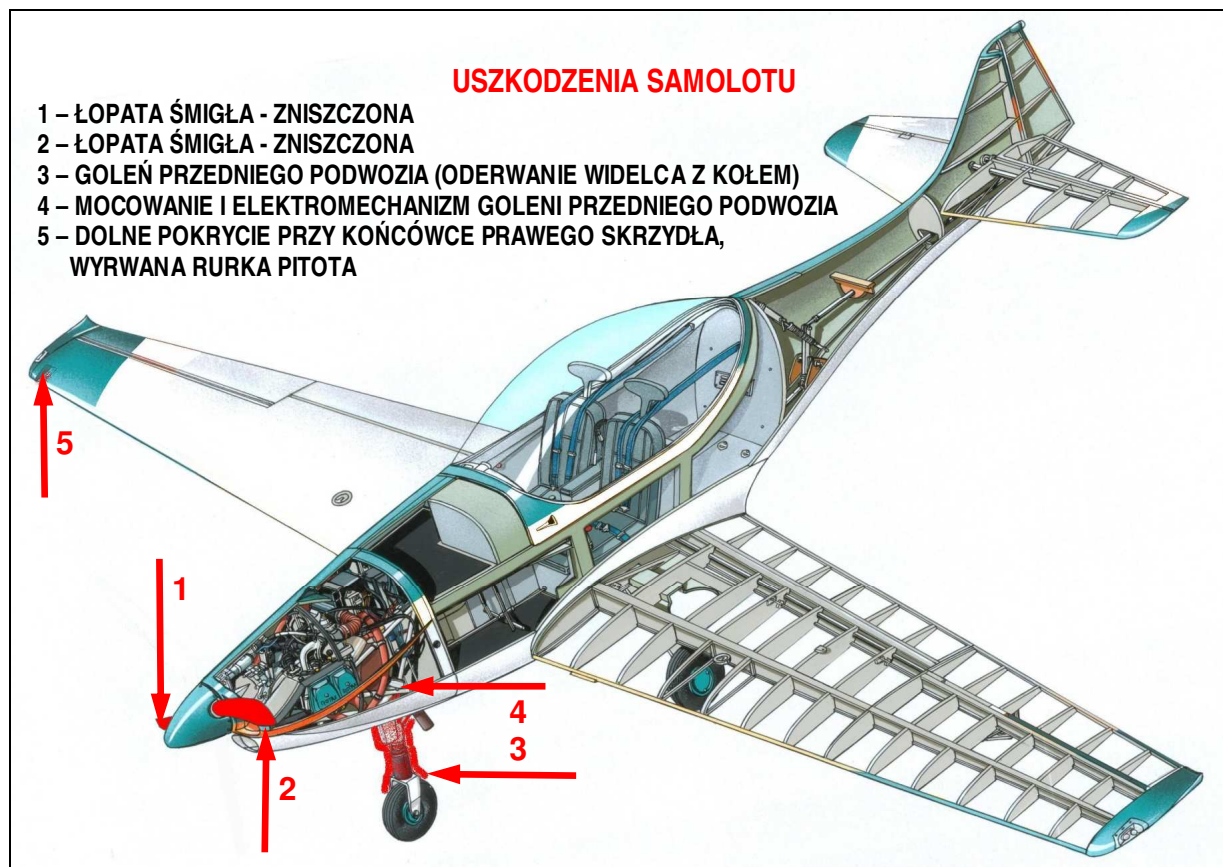
29 – Uszkodzenia samolotu, zaznaczone orientacyjnie na jego przekroju „anatomicznym”.
