**MINISTERSTWO INFRASTRUKTURY
PAŃSTWOWA KOMISJA BADANIA WYPADKÓW LOTNICZYCH**

RAPORT KOŃCOWY

zdarzenie nr: 929/10

statek powietrzny: paralotnia z napędem Pasha II 42

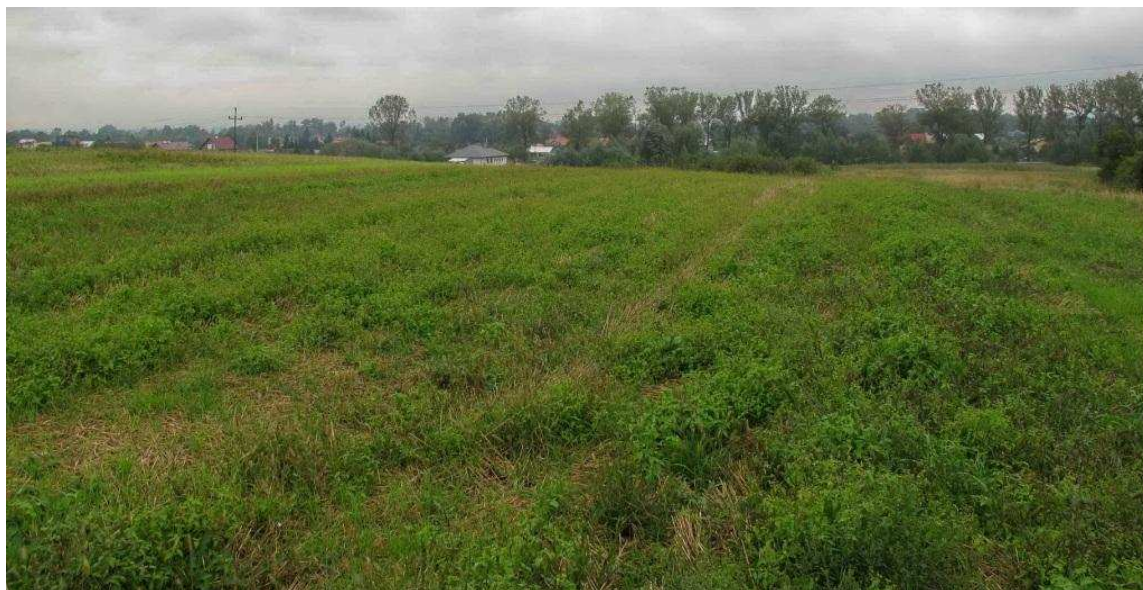
For.1 widok pola startów od strony wyciągarki. Uwagę zwraca stosunkowo wysoka roślinność.

Wybrane przez pilota miejsce startu oddalone było od wyciągarki o około 200 m. Pole było nierówne i porośnięte roślinnością o wysokości około 50 cm. Nieduża odległość miejsca startu od wyciągarki pozwalała na wyholowanie paralotni jedynie na wysokość około 20 m. Ze względu na nierówność terenu, konieczność omięcia blisko znajdującej się wyciągarki oraz bliskość drzew i zabudowań w ocenie Komisji

mających wpływ na występowanie turbulencji, wybrane miejsce startu nie gwarantowało bezpiecznego lądowania w przypadku konieczności przerwania startu.

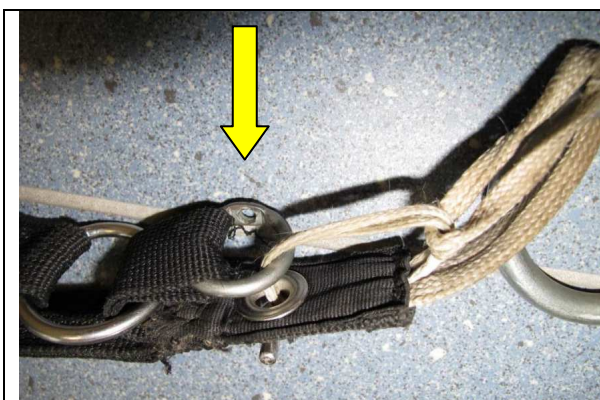
Z ustaleń Komisji wynika, iż wyczep używany do odłączenia liny holowniczej nosił ślady nieprawidłowej naprawy. Po oględzinach Komisja ustaliła, że podczas naprawy oryginalna konstrukcja wyczepu została zmieniona w sposób, który uniemożliwiał wyczepienie, o ile lina holownicza nie była naprężona. Nawet sam kształt zawlecзки mógł powodować zablokowanie działania wyczepu.

Fot.2. Widok wyczepu po naprawie. Uwagę zwraca zastosowanie nieoryginalnego kółka.

Pilot oraz kierownik startu zeznali, że podczas pierwszego lotu wykonywanego tamtego dnia nie było żadnych problemów z wyczepieniem. Jednak, według relacji świadków zdarzenia zarówno podczas pierwszego jak i drugiego lotu pasażerowie mieli problem z wyczepieniem. Świadczy o tym zeznanie, że pasażer zarówno pierwszego jak i drugiego lotu musiał „szarpać się” z wyczepem. Według ustaleń Komisji nieprawidłowo przeprowadzona naprawa wyczepu skutkowałą jego wadliwym działaniem.

Do startów paralotni dwumiejscowych za holem, stosować system wyczepiania liny holowniczej, który działa zarówno przy naprężonej, jak i nienaprężonej linie oraz do którego pilot ma swobodny dostęp.

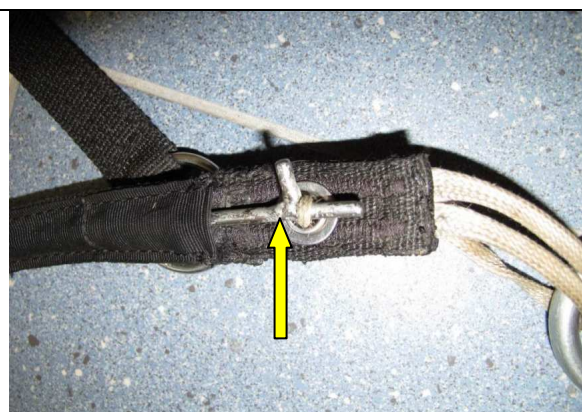
Fot. 3. Widok nieoryginalnej zawlecзки wyczepu.
