ALBUM ILUSTRACJI
z wypadku samolotu ultralekkiego Dedal KB; SP-SZKB
21 sierpnia 2010 r., Łódź

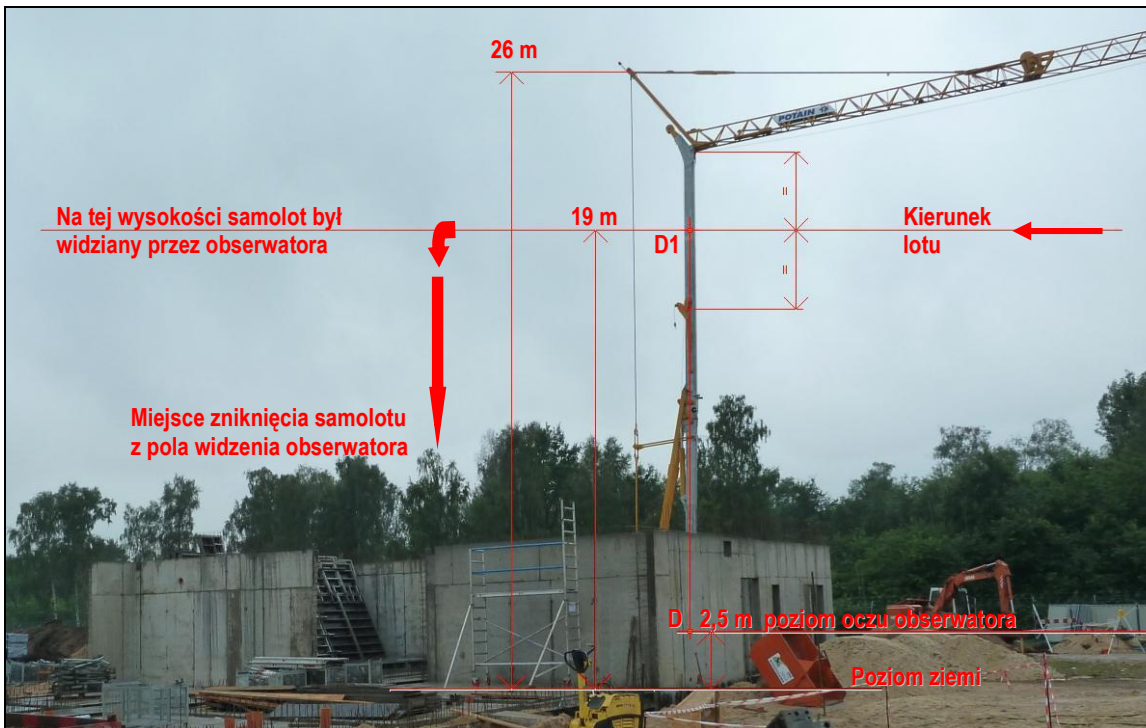
10 – Określenie wysokości lotu samolotu tuż przed wypadkiem – dźwig widziany przez świadka-observatora na tle lecącego samolotu.

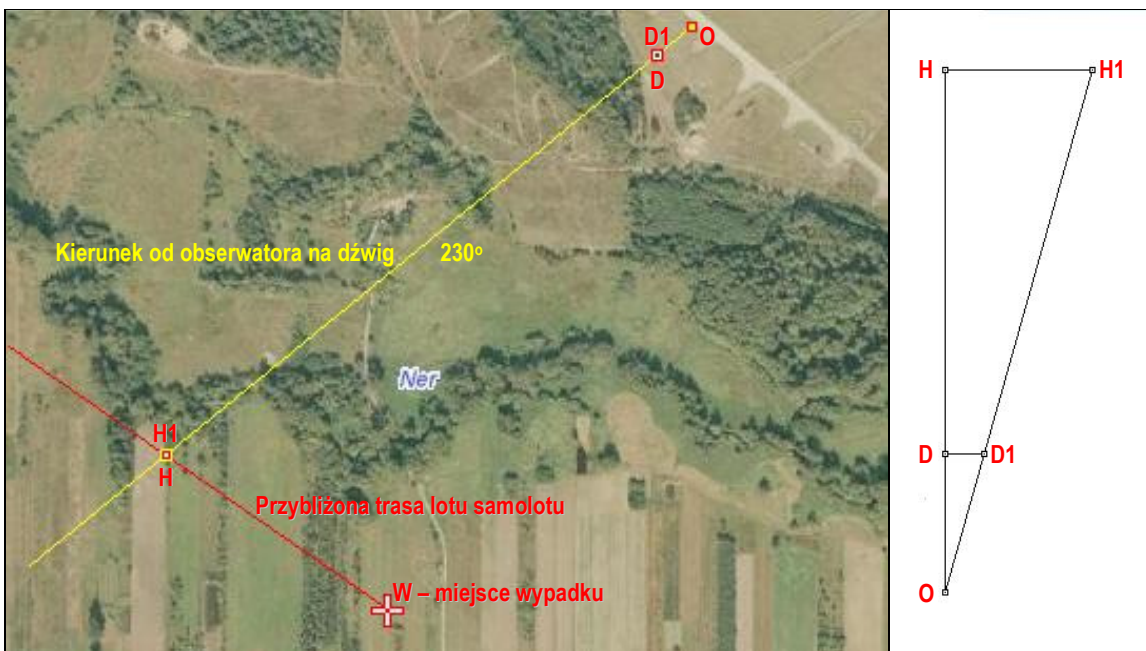
11 – Określenie wysokości lotu samolotu tuż przed wypadkiem – odległości [podkład - www.geoportal.gov.pl].

Założenie: odległość [OW] = odległości [OH] = 725 m. D, H – punkty na poziomie oczu obserwatora.

Odcinek [D-D1] = 19 – 2,5 = 16,5 m; odcinek [O-D] = 48 m.

Z podobieństwa trójkątów: [H-H1]:[D-D1] = [OH]:[OD] skąd wysokość lotu h jest równa odcinkowi [H-H1] = {[OH]·[D-D1]}:[OD] i po podstawieniu danych wynosi ok.250 m

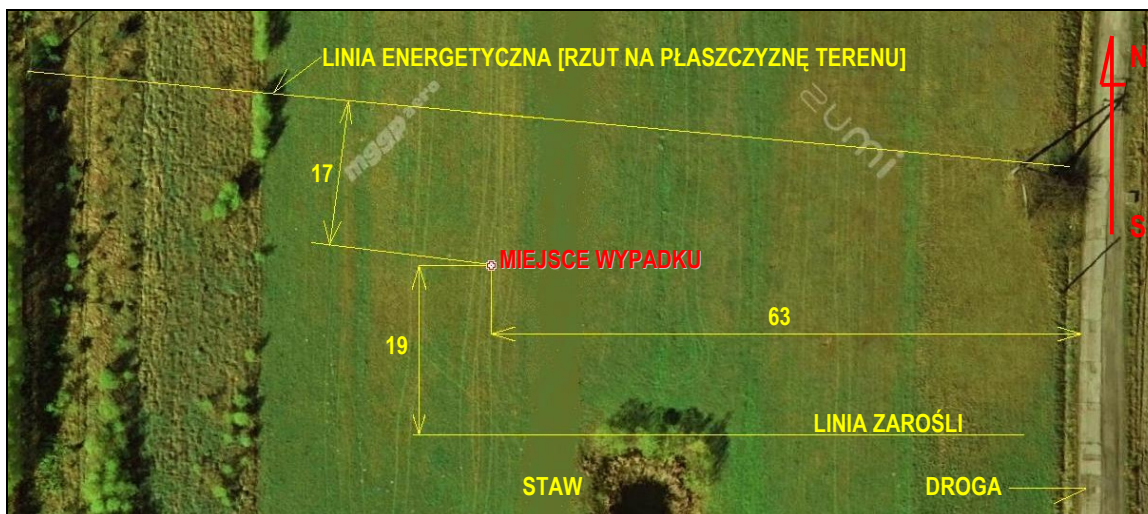
12 – Miejsce wypadku zwymiarowane na zdjęciu lotniczym, wymiary w metrach. Współrzędne GPS miejsca wypadku: N51°42'38,68", E019°23'17,84" [podkład: www.zumi.pl].

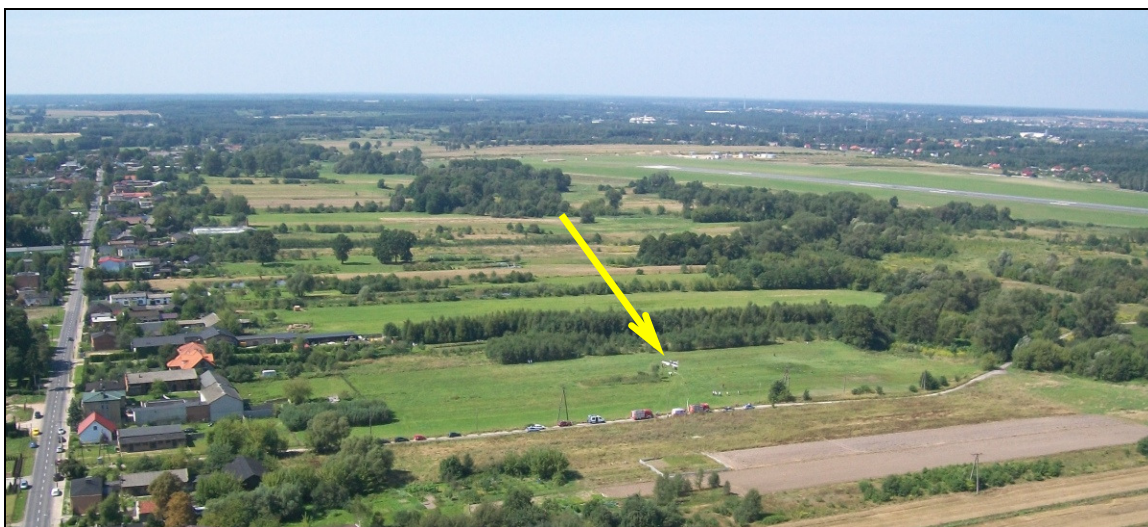
13 – Najbliższe otoczenie miejsca wypadku, rozbity samolot zaznaczony strzałką. Widok w kierunku zachodnim.

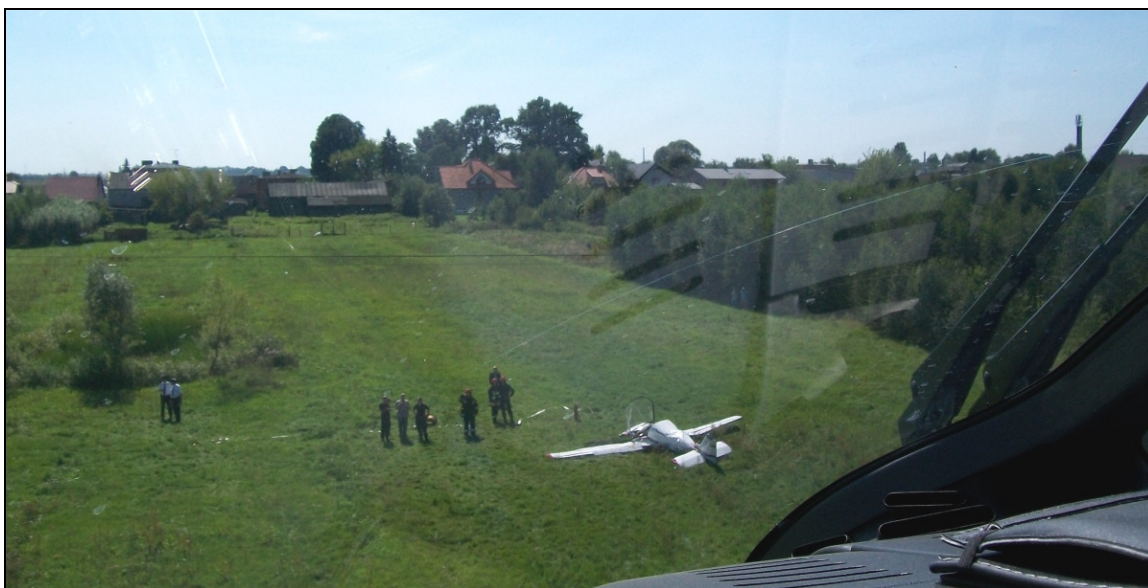
14 – Miejsce wypadku. Widok w kierunku południowym.

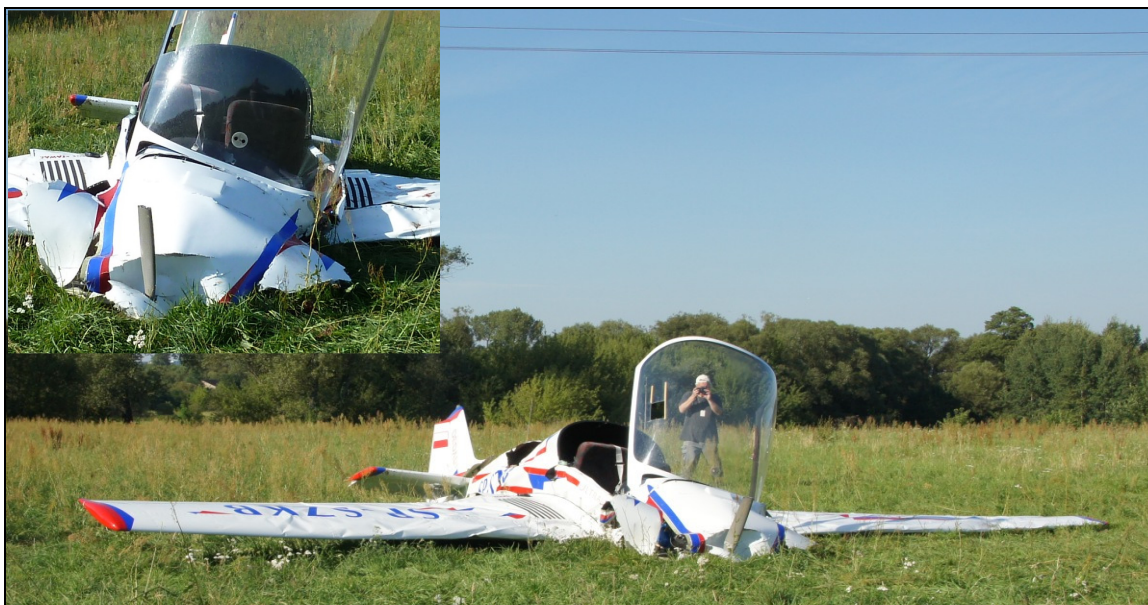
15 – Rozbity samolot ¾ od przodu z prawej strony (w powiększeniu uszkodzone śmigło).

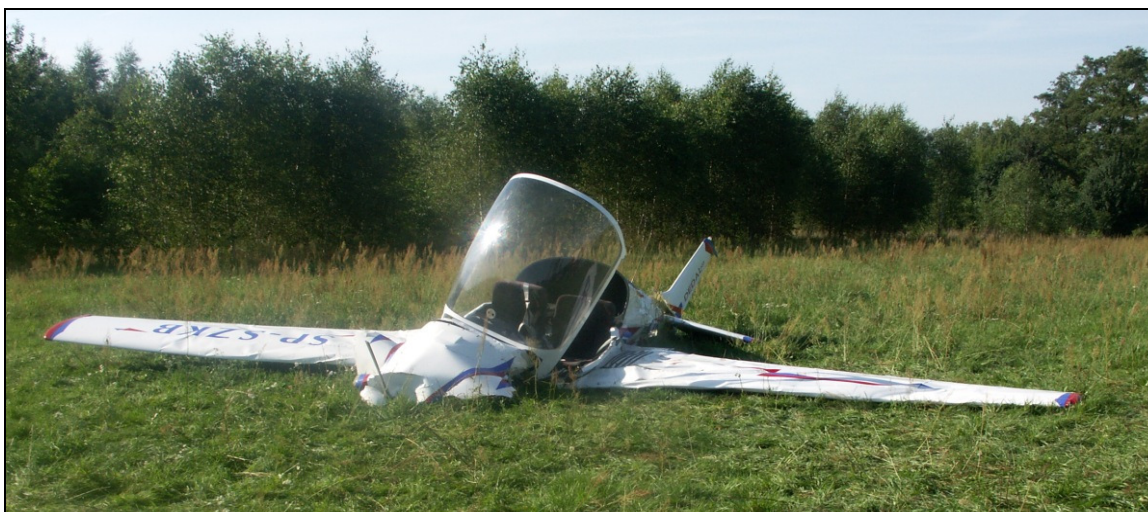
16 – Rozbity samolot ¾ od przodu z lewej strony.

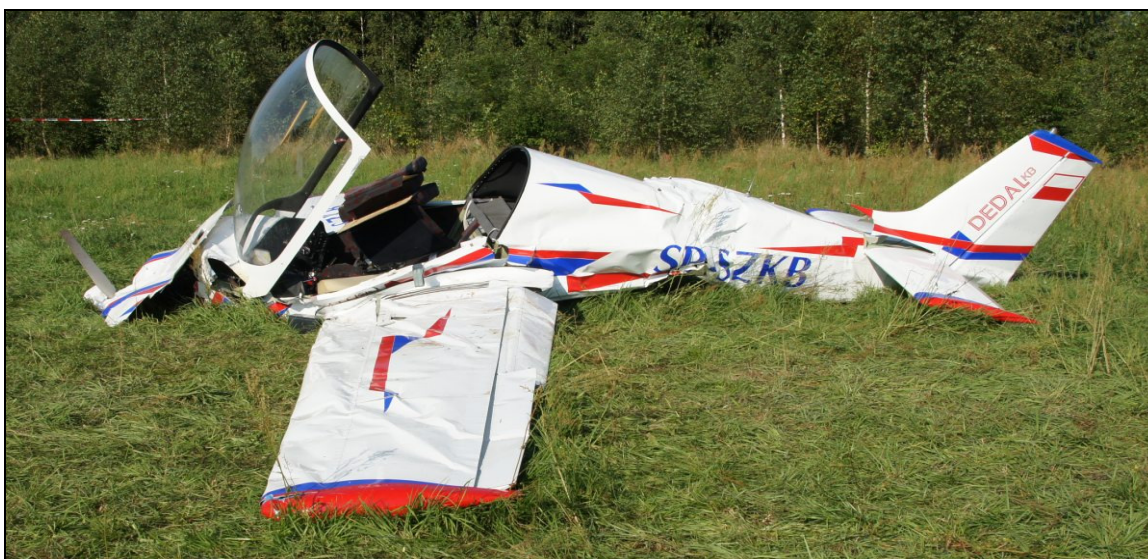
17 – Rozbity samolot z lewej strony.

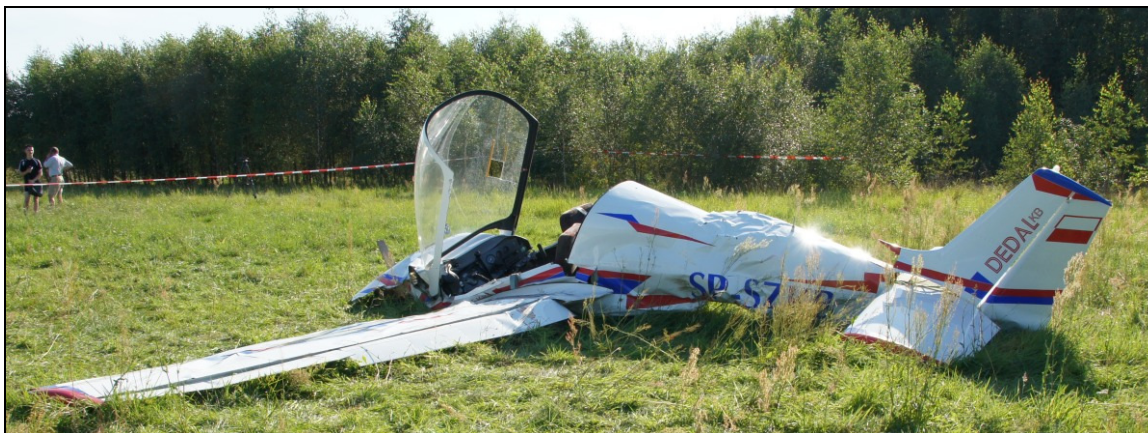
18 – Rozbity samolot ¾ od tyłu z lewej strony.

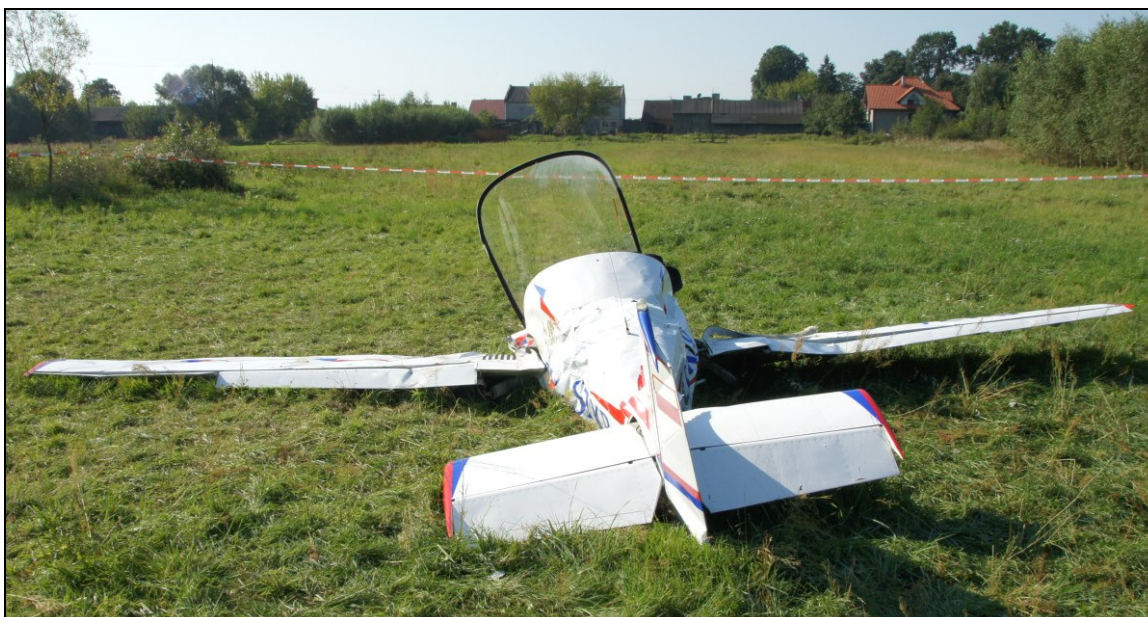
19 – Rozbity samolot od tyłu.

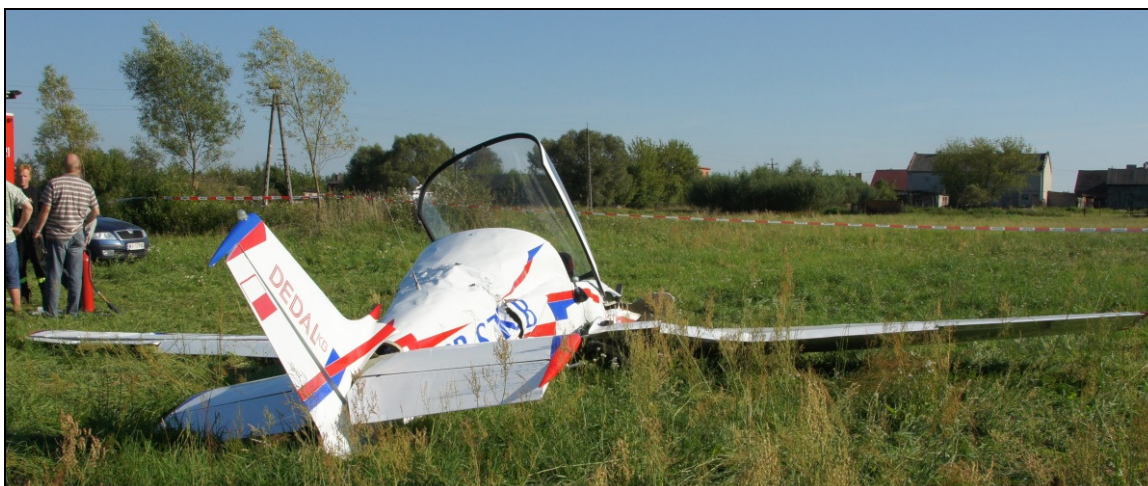
20 – Rozbity samolot od tyłu, nieco z lewej strony.

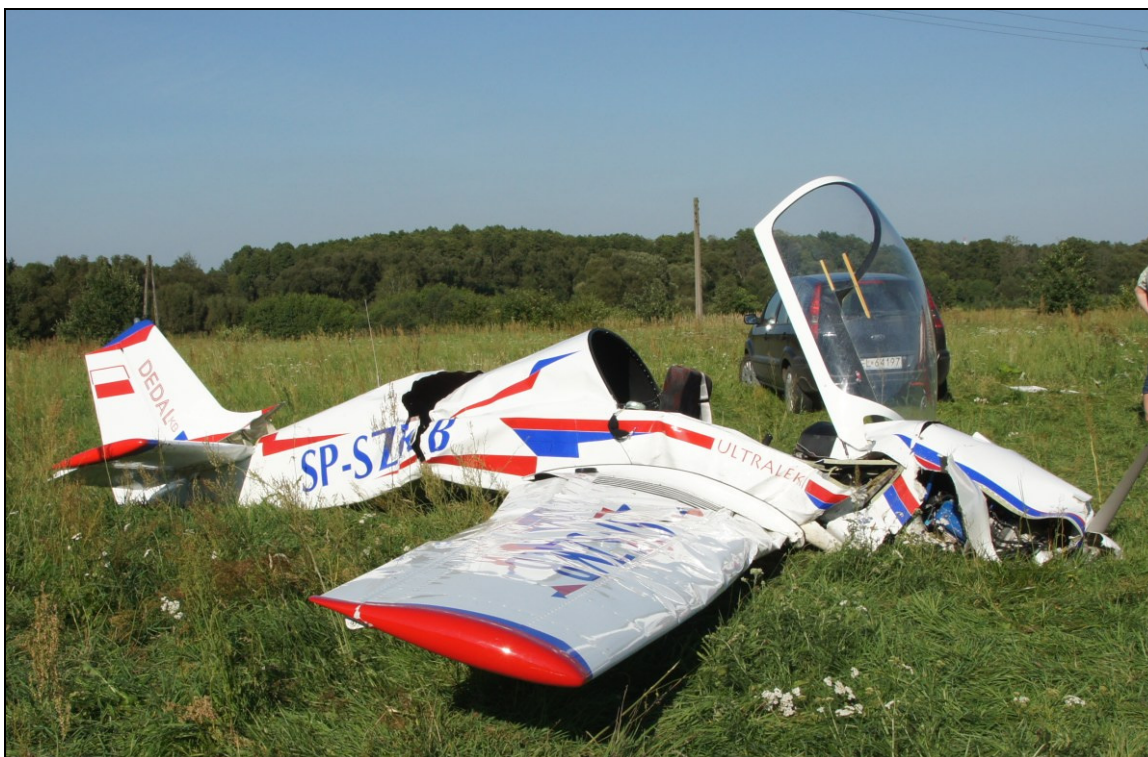
21 – Rozbity samolot z prawej strony.

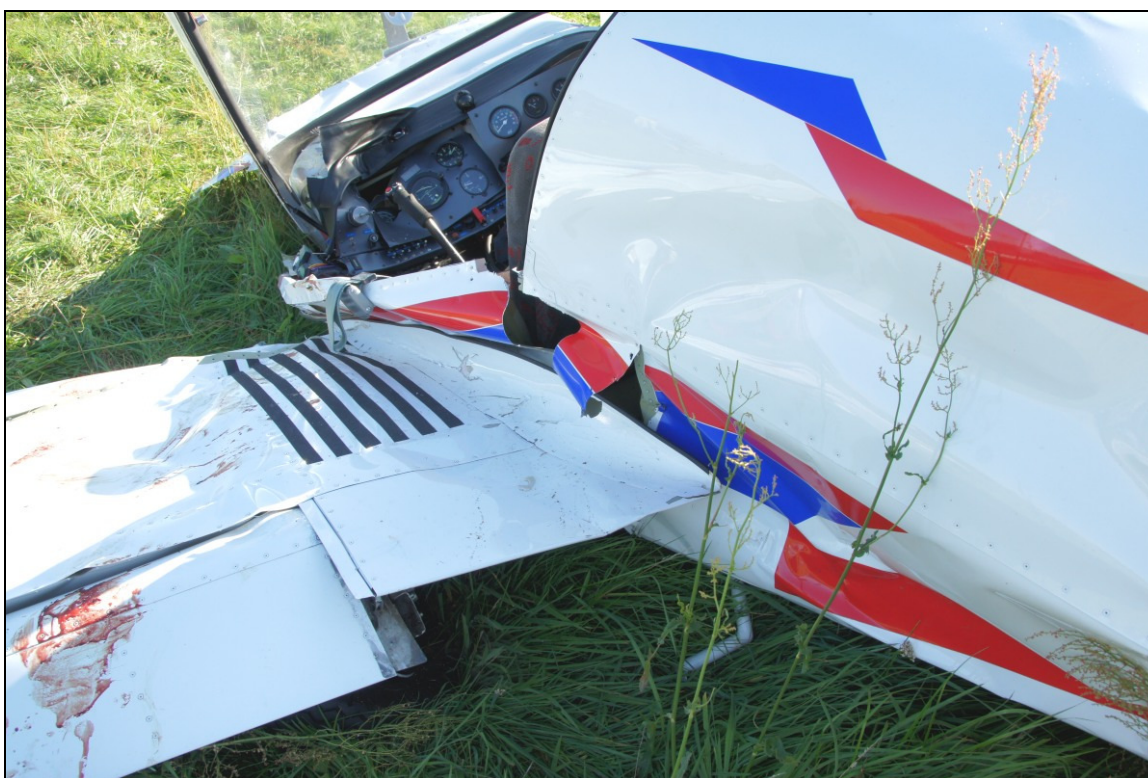
22 – Widok na nasadę lewego skrzydła i kabinę ¾ z lewej od tyłu.

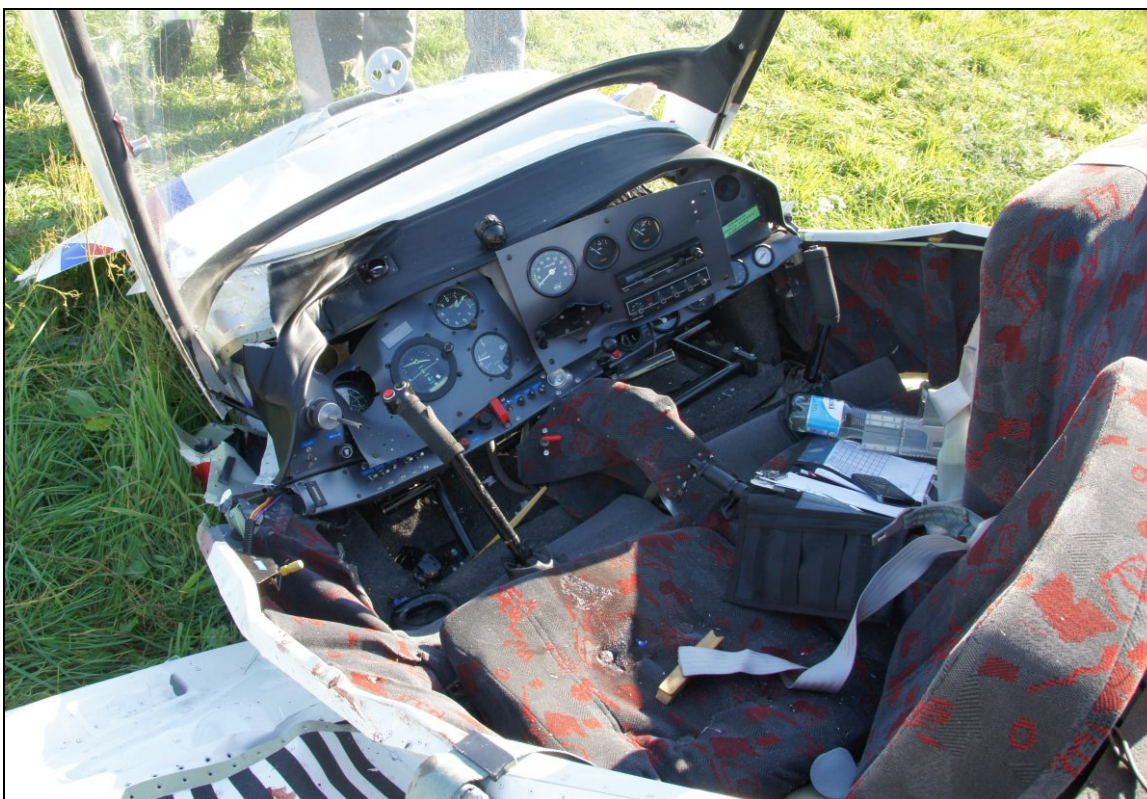
23 – Wnętrze kabiny. Zwraca uwagę wgniecenie tablicy przyrządów.

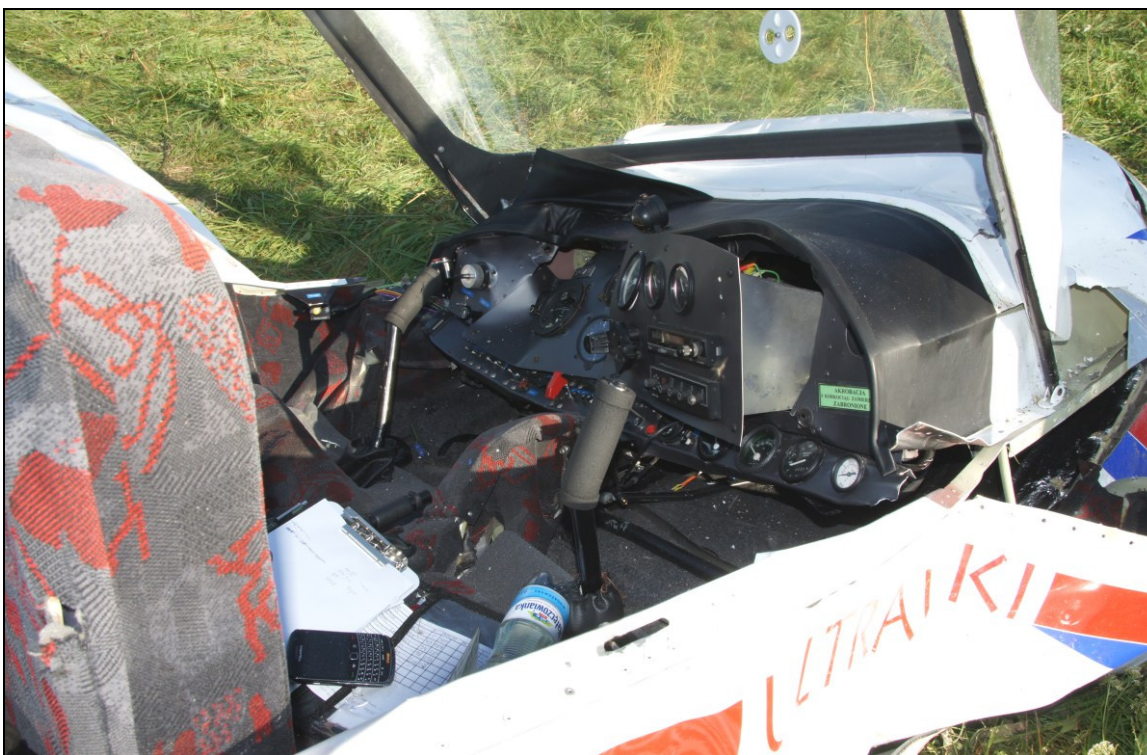
24 – Wnętrze kabiny od strony prawej.

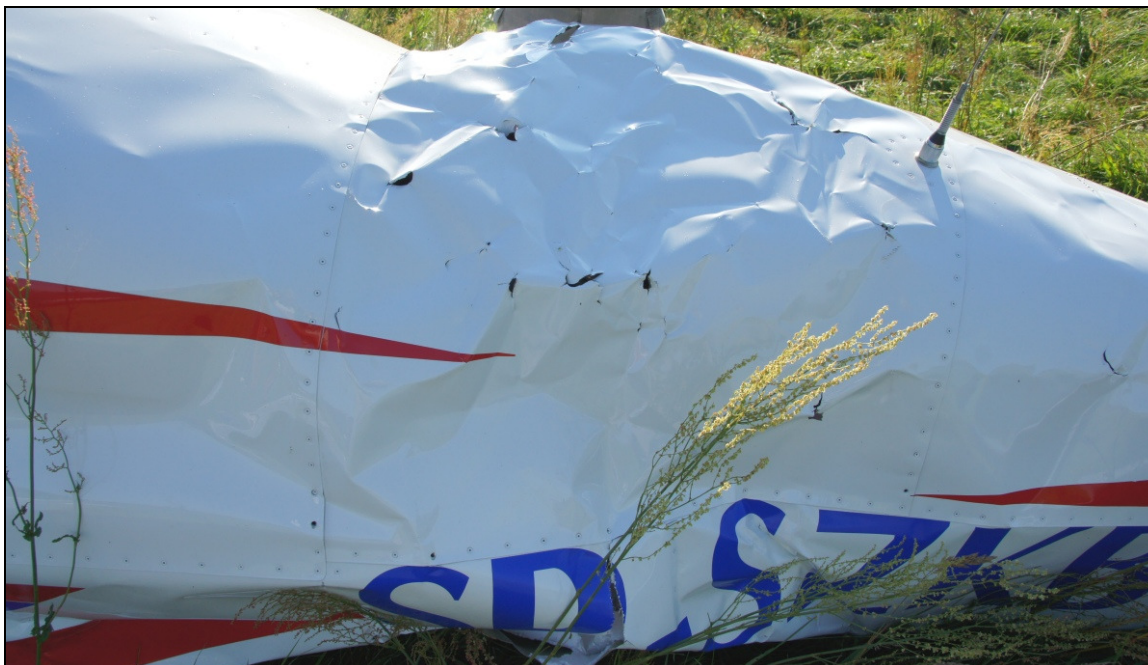
25 – Zdeformowana w wyniku złamania tylna część kadłuba, lewa strona.

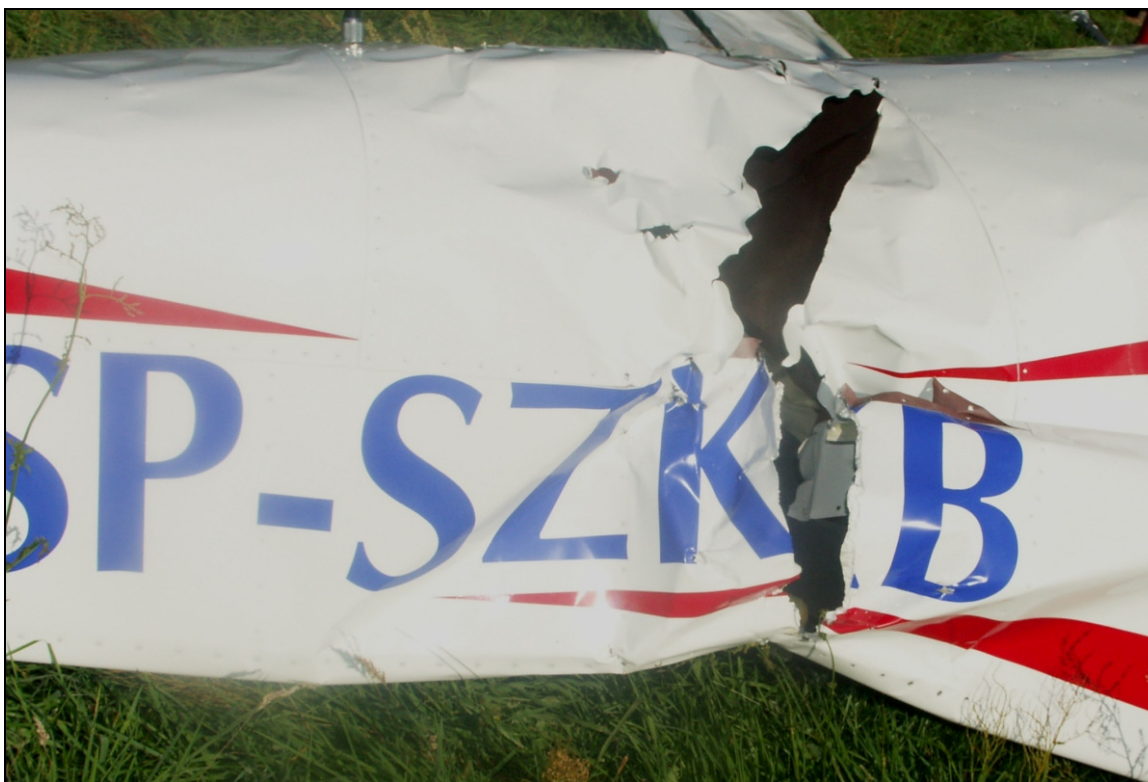
28 – Zdeformowana i rozdarta w wyniku złamania tylna część kadłuba, prawa strona.

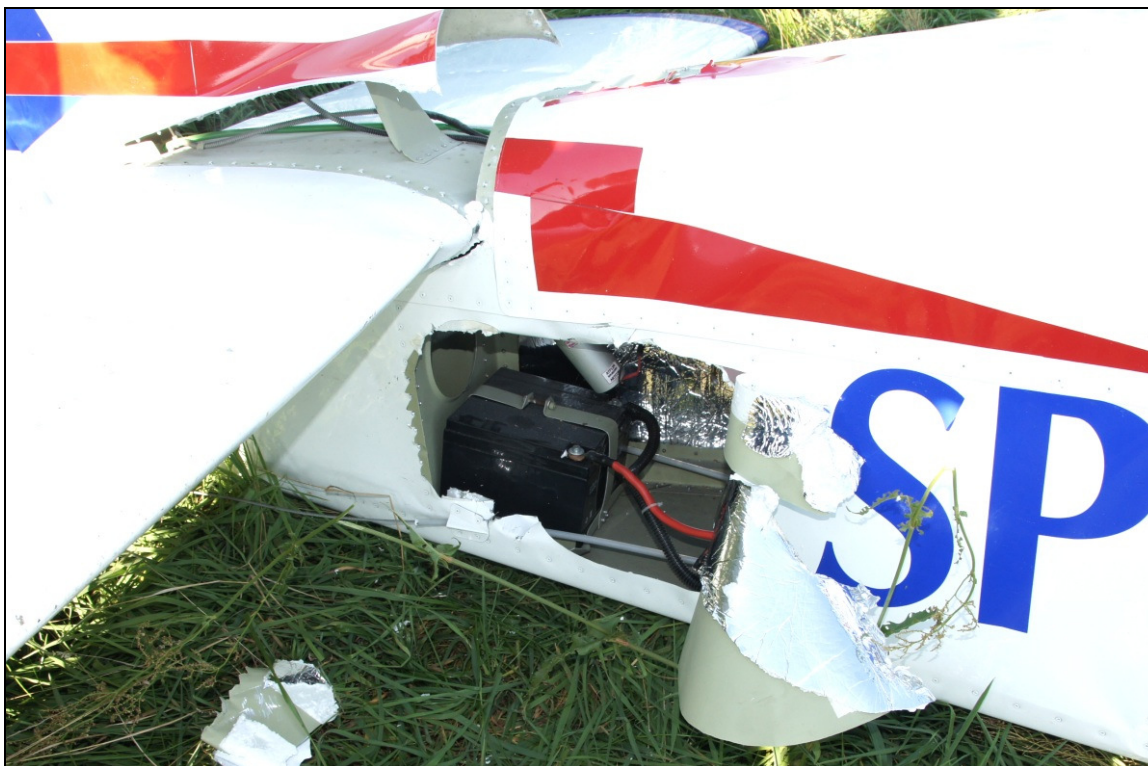
29 – Wycięcie w pokryciu tylnej części kadłuba z prawej strony przed usterzeniem, odsłaniające akumulator pokładowy.

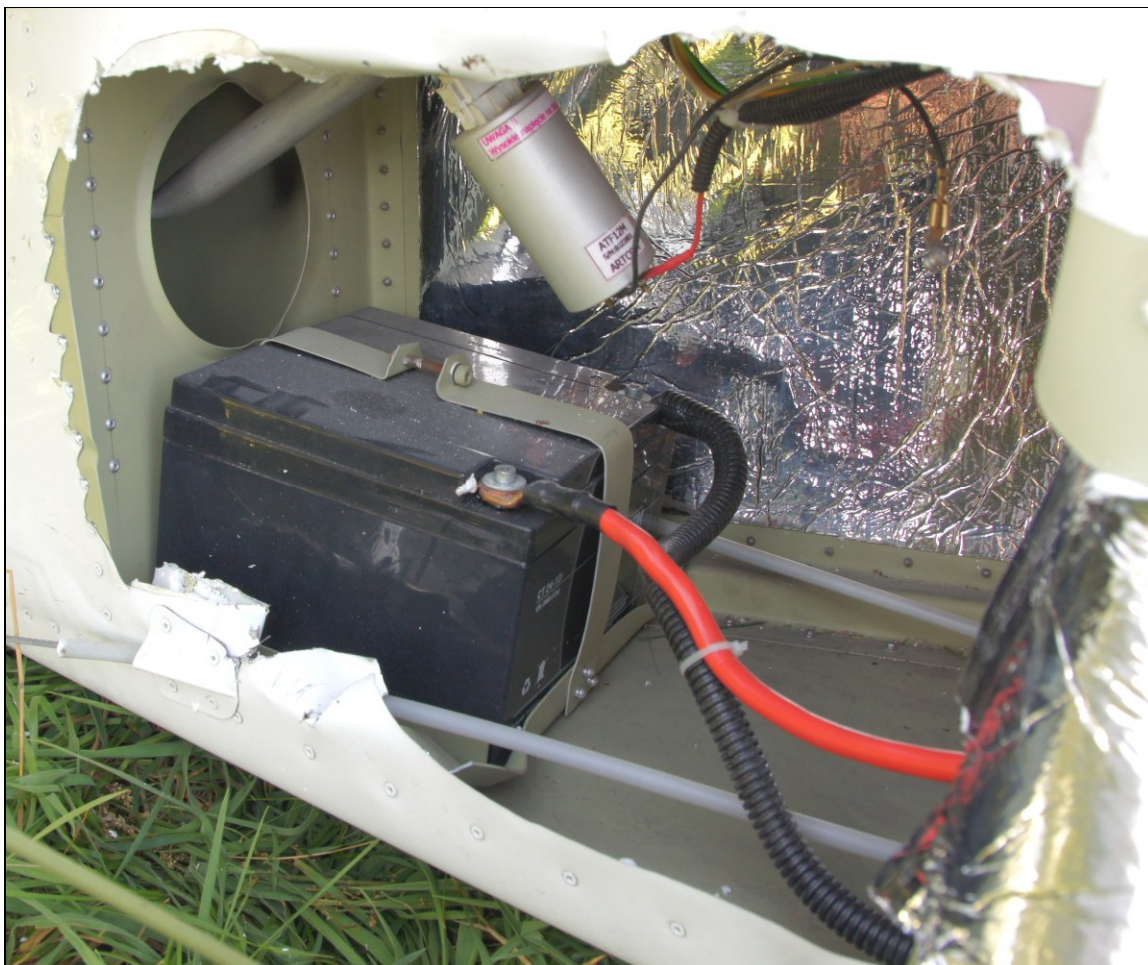
30 – Akumulator zamocowany w tylnej części kadłuba całkowicie bez możliwości szybkiego dostępu z zewnątrz.

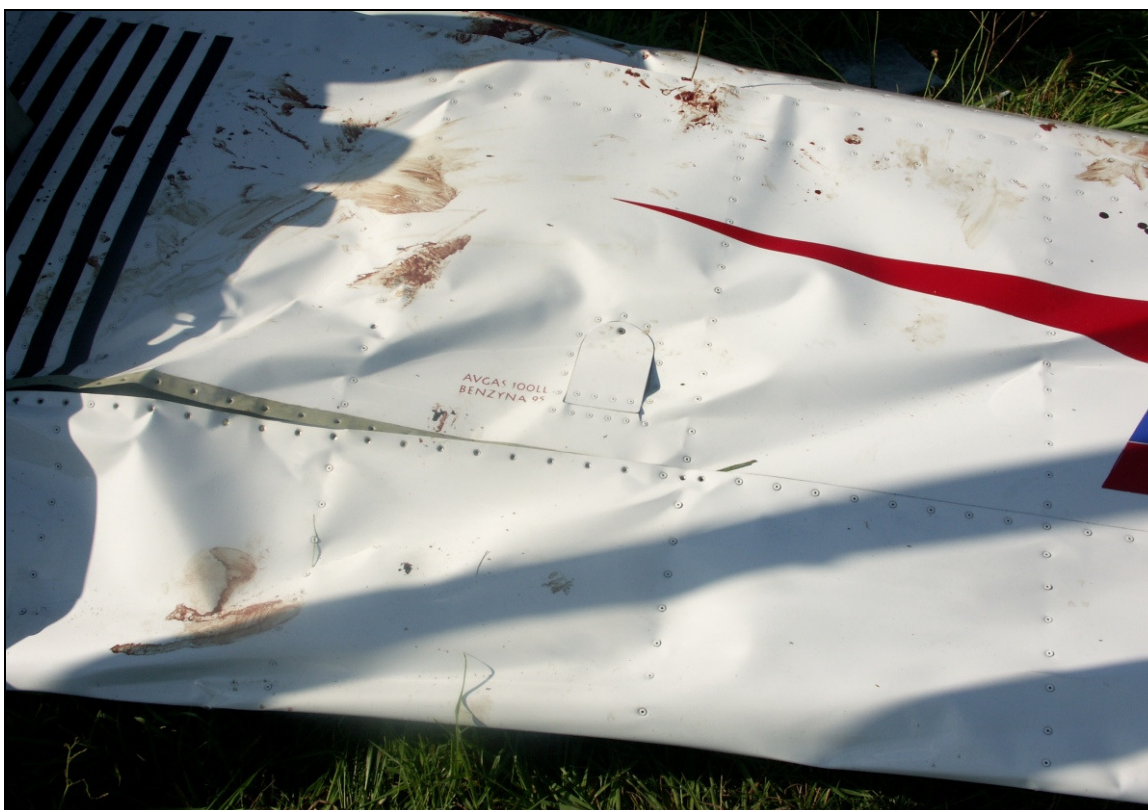
32 – Góme pokrycia lewego skrzydła u nasady od strony krawędzi natarcia – widoczne deformacje w wyniku zderzenia z ziemią.

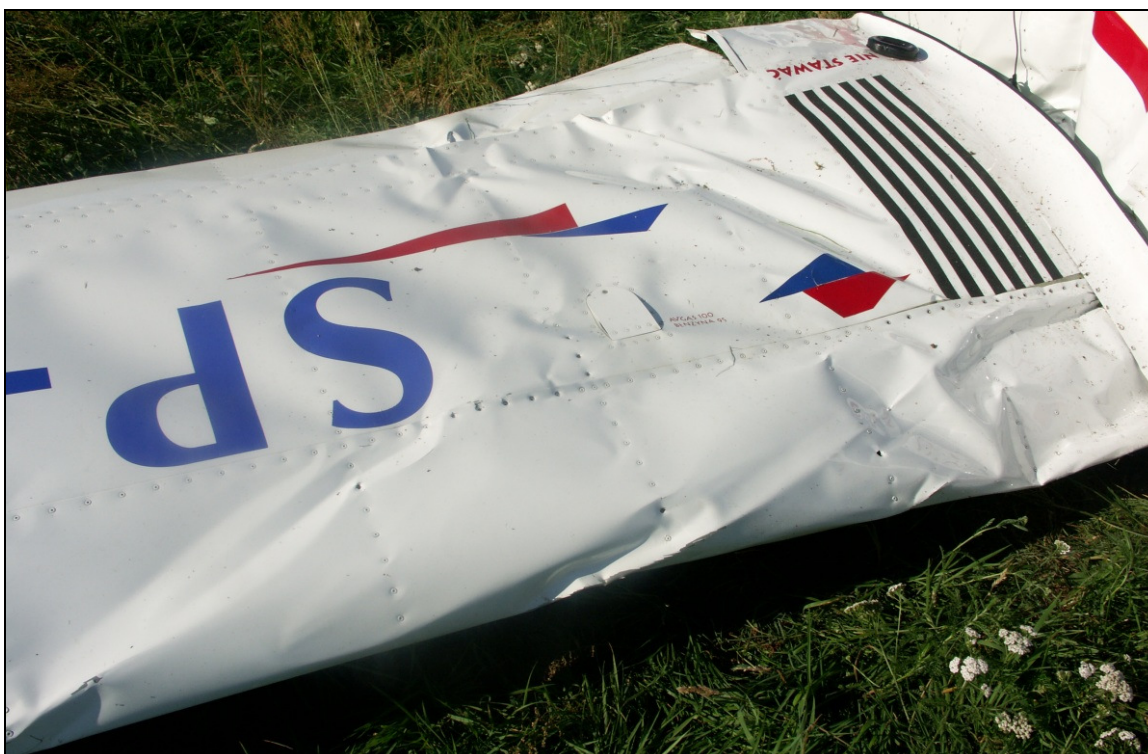
34 – Górne pokrycia prawego skrzydła u nasady od strony krawędzi natarcia – widoczne deformacje w wyniku zderzenia z ziemią.

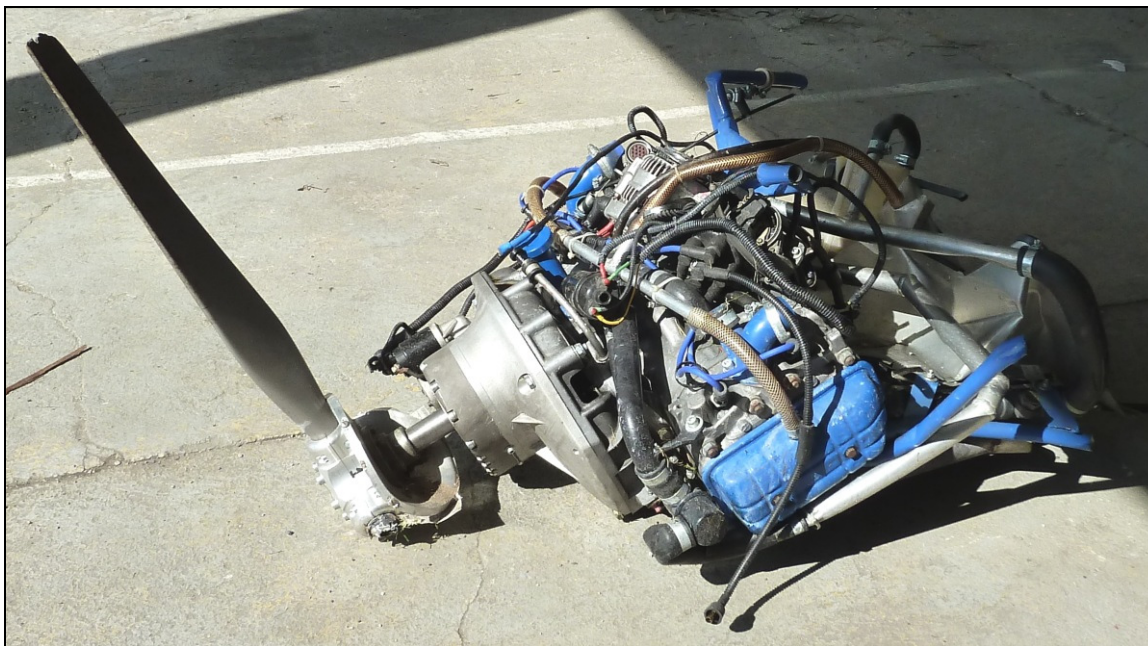
37 – Silnik ze śmigłem z jedną zachowaną łopata, łożem i agregatami po zdemontowaniu (wycięciu) z samolotu. Sposób zniszczenia śmigła (złamania łopat, odkształcenie tylnego pierścienia kołpaka) świadczy o pracy silnika na niskich obrotach w chwili zderzenia z ziemią.

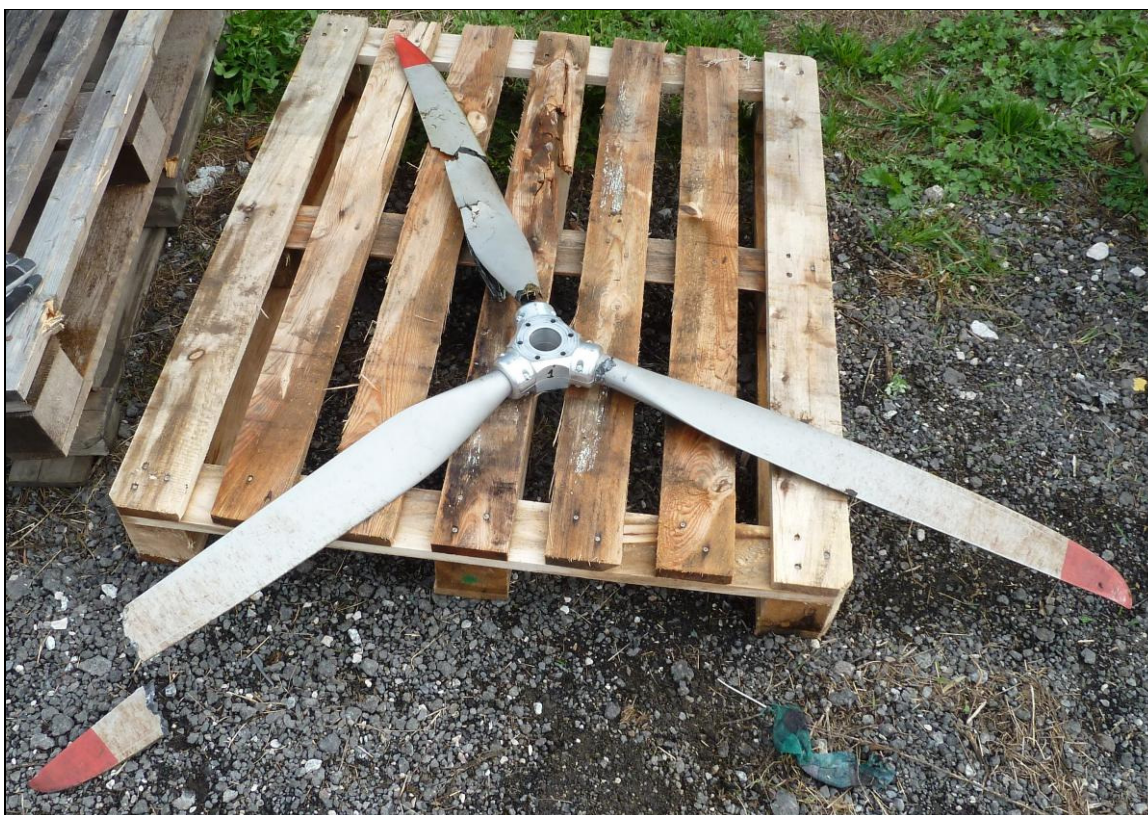
38 – Zniszczone śmigło – widok ogólny.

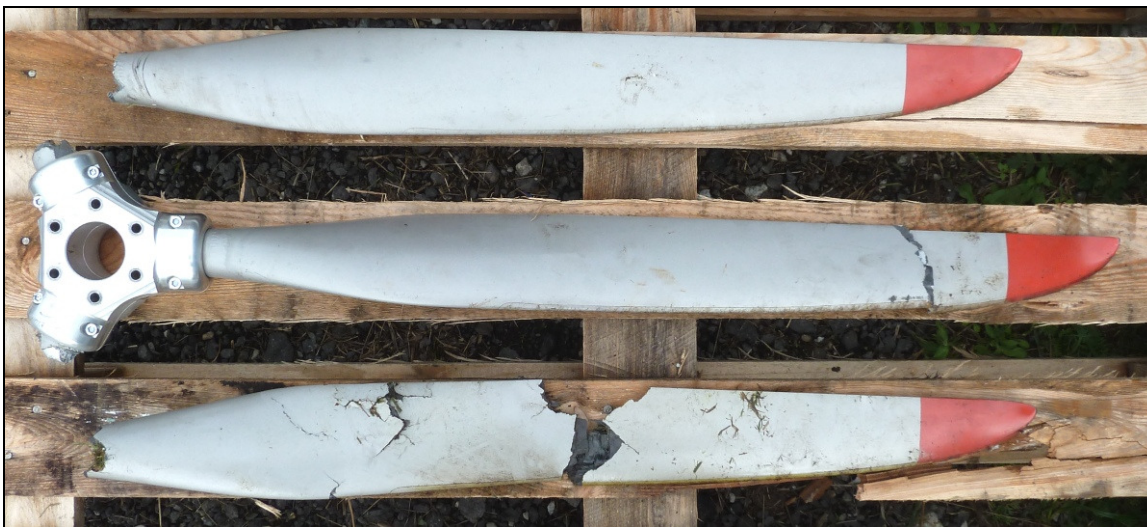
39 – Zniszczone śmigło – piasta i łopaty.

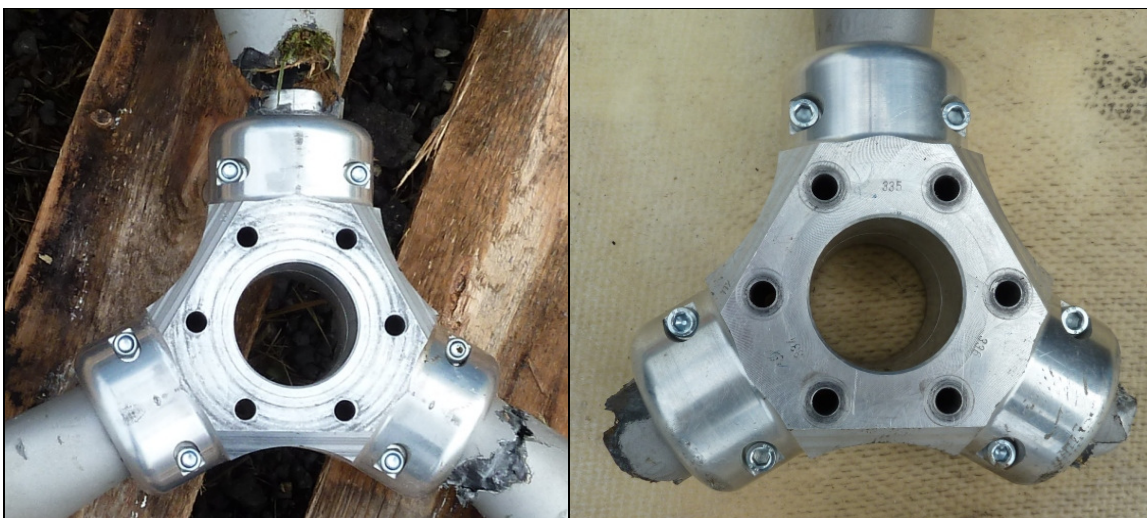
40, 41 – Piasta śmigła pokazana z obu stron, widoczne kikutki wyłamanych łopat.

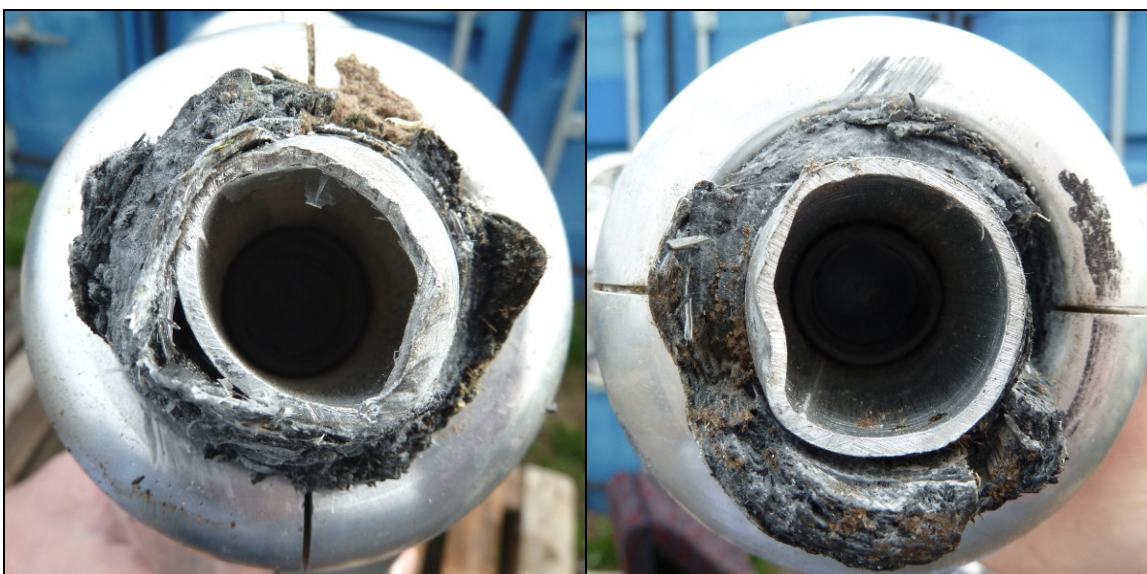
42, 43 – Przelomy zniszczonych łopat śmigła od strony piasty.

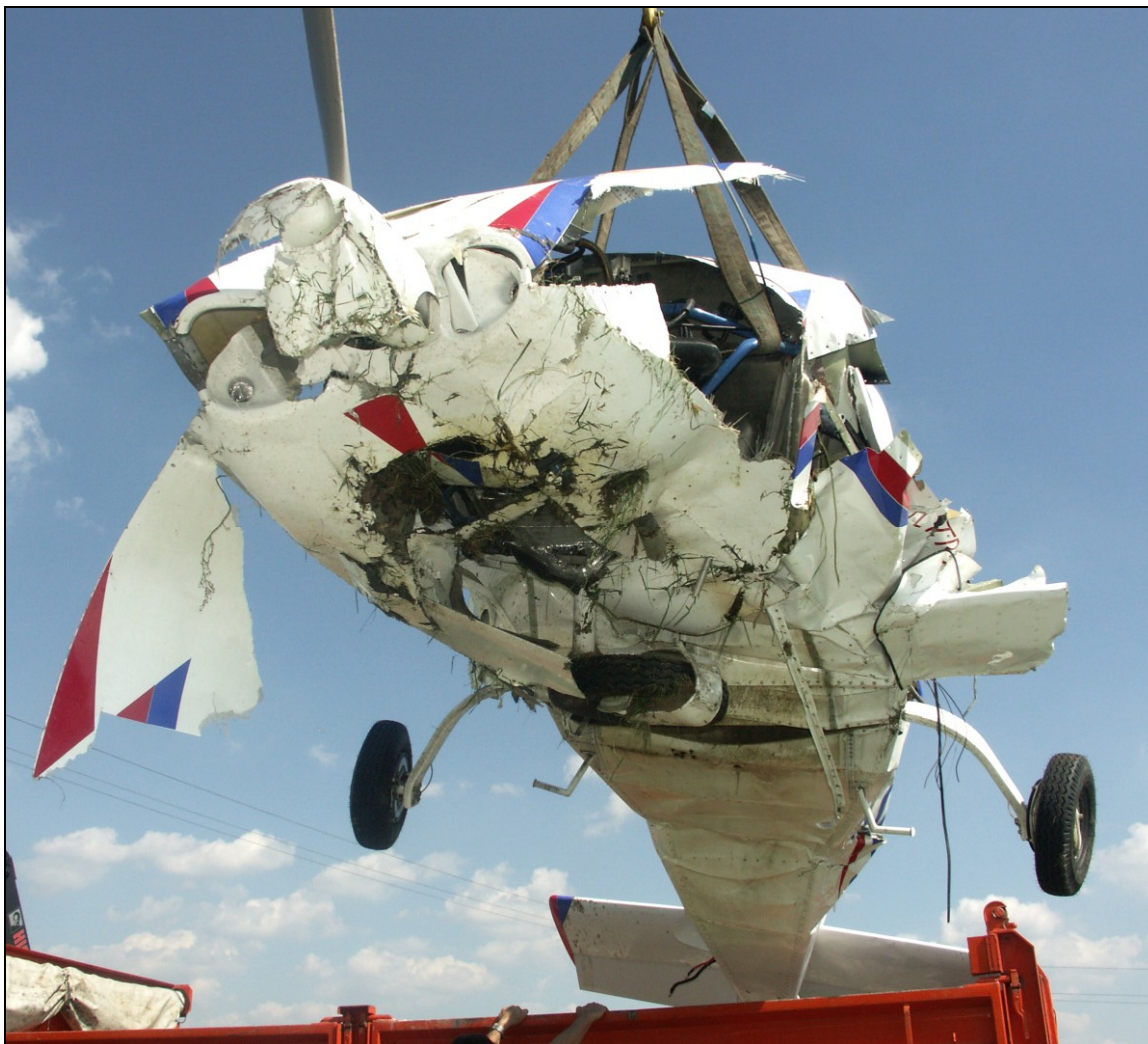
44 – Kadłub zniszczonego samolotu podczas załadunku na przyczepę transportową. Widoczne zniszczenia dolnych pokryć i podwozia.

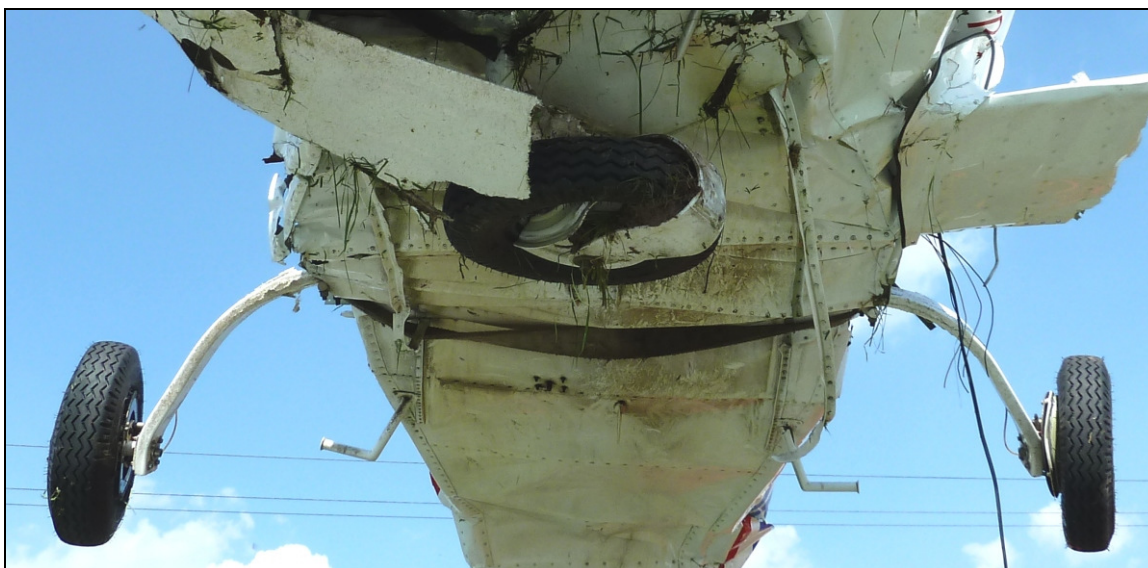
45 – Zbliżenie na podwozie od spodu. Podwozie przednie płasko podgięte do dolnego pokrycia kadłuba.
