ALBUM ILUSTRACJI
z wypadku samolotu ultralekkiego Dedal KB; SP-SZKB
21 sierpnia 2010 r., Łódź

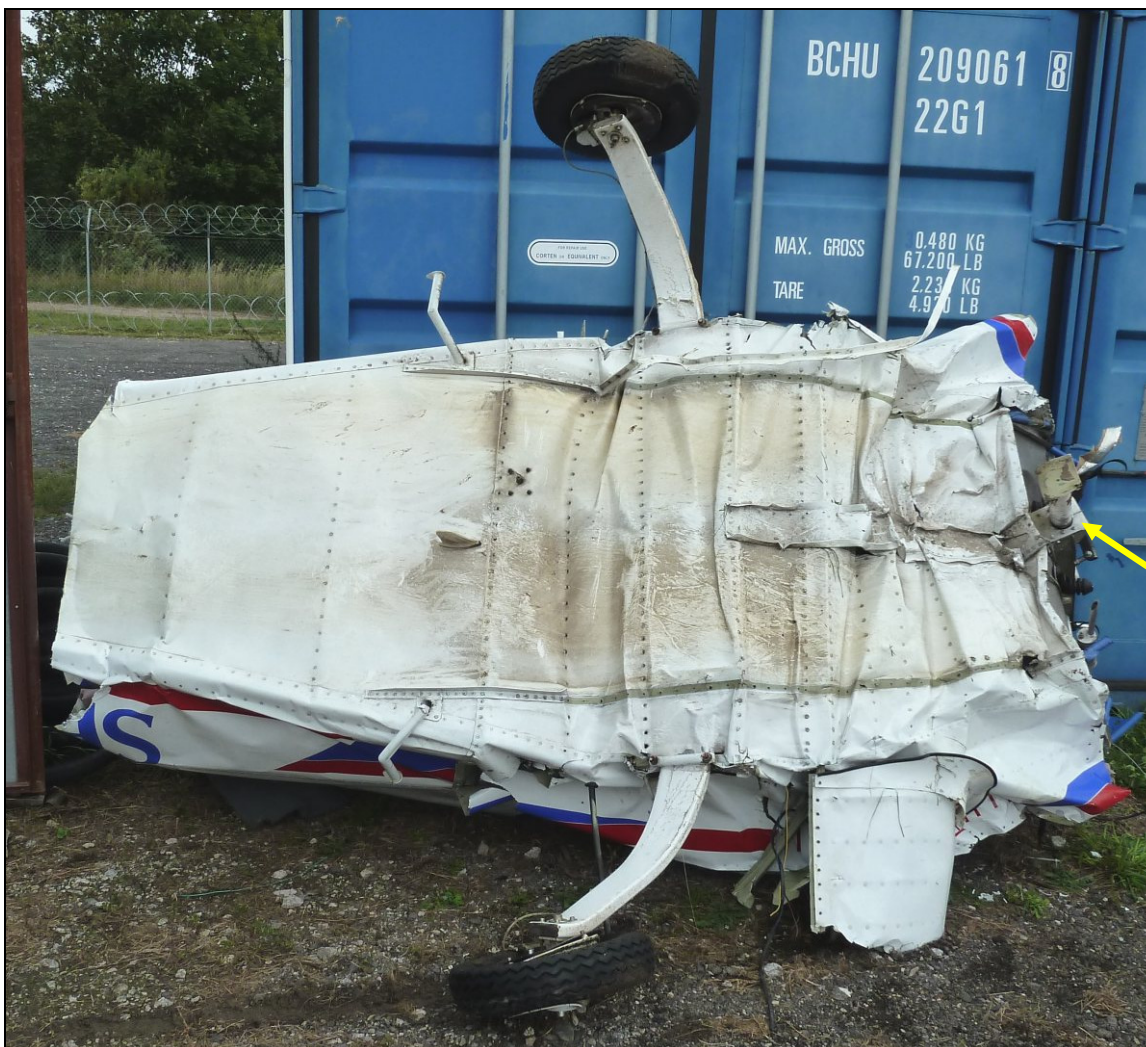
46 – Środkowa część kadłuba po odcięciu, pokazana od spodu, widoczne charakterystyczne zniszczenia dolnych pokryć i podwozia. Goleń podwozia przedniego wskazana żółtą strzałką, przednie koło z widelcem oddzielone od goleni.

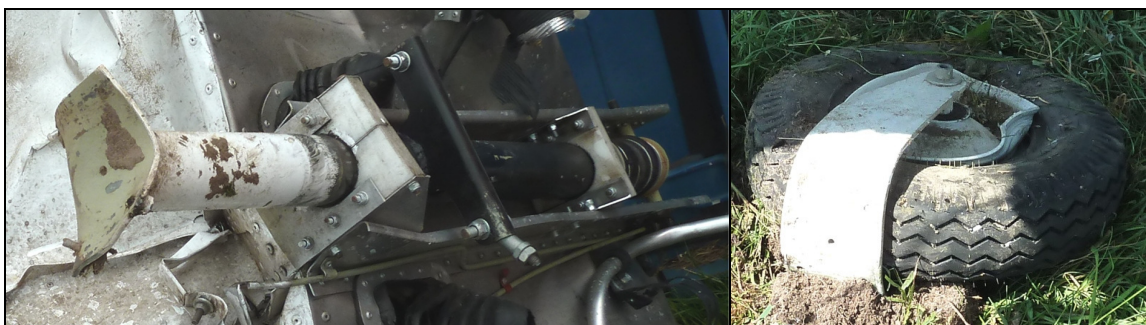
47, 48 – Podwozie przednie – uszkodzona goleń pozostała przy kadłubie i oddzielone zniszczone koło z widelcem.

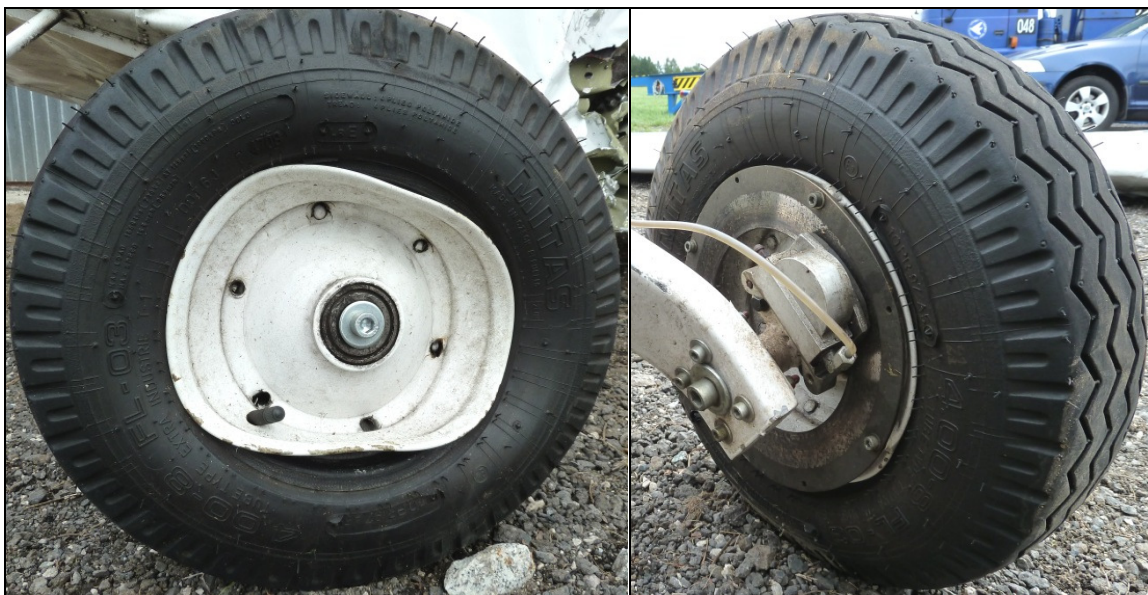
49, 50 – Zniszczone koło lewego podwozia głównego.

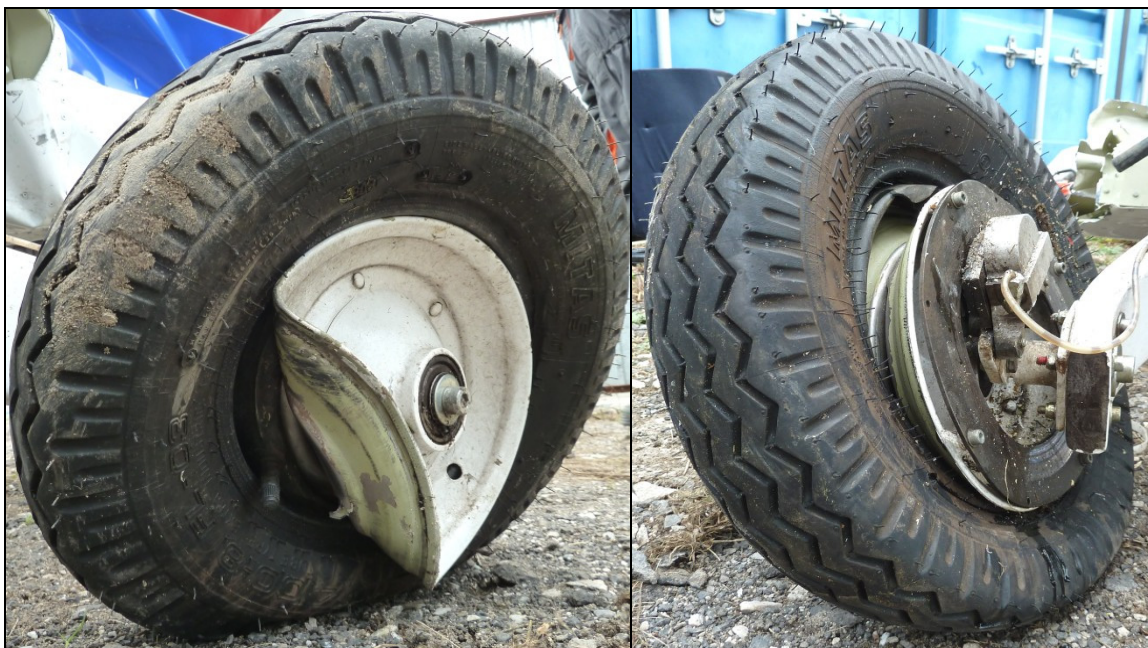
51, 52 – Zniszczone koło prawego podwozia głównego.

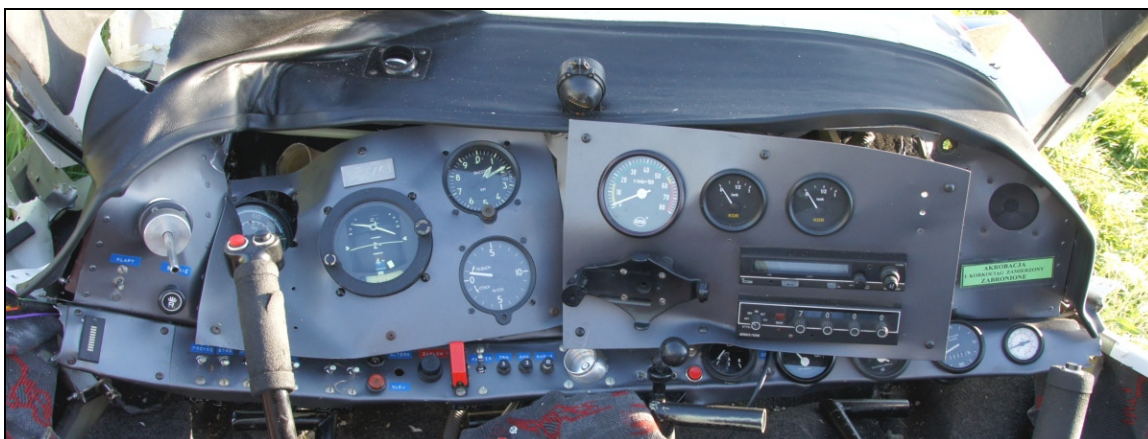
53 – Tablica przyrządów, widok ogólny. Widoczne odkształcenia.
