## Informe técnico A-018/2011

Accidente ocurrido el día  
6 de junio de 2011, a la  
aeronave CESSNA 182 T,  
matrícula SP-CFM, en el  
aeropuerto de Asturias

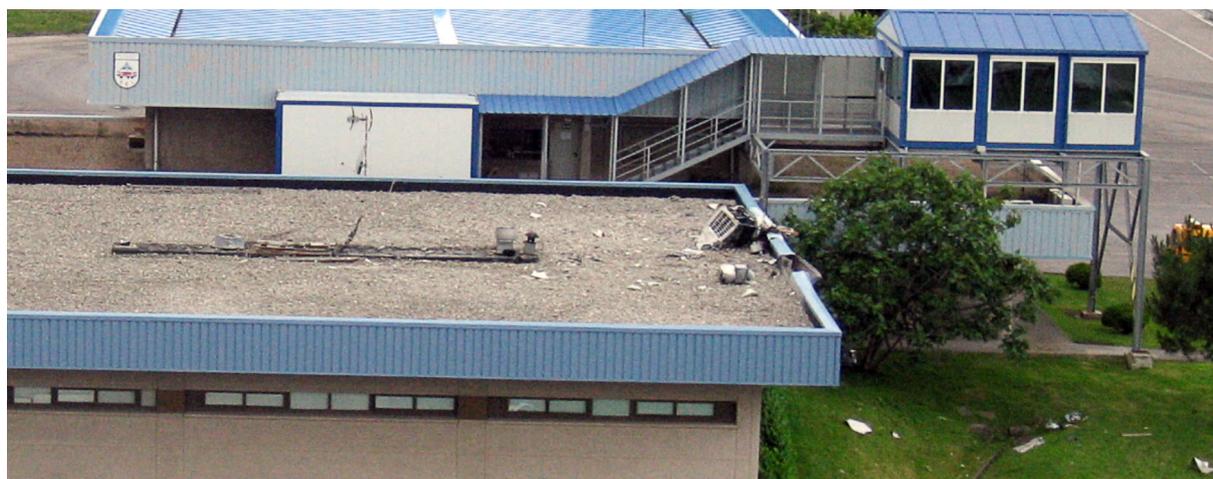
Figura 2. Fotografía de los daños en la terraza-cubierta del edificio de servicios

La aeronave golpeó contra el equipo de climatización del edificio de servicios del aeropuerto arrancándolo, y dañando también la estructura de anclaje del mismo (véase figura 2).

Golpeó también contra el borde de la terraza rompiendo el muro y la chapa que lo recubría. Parte del equipo de climatización cayó en la pradera que había junto a la entrada del edificio.

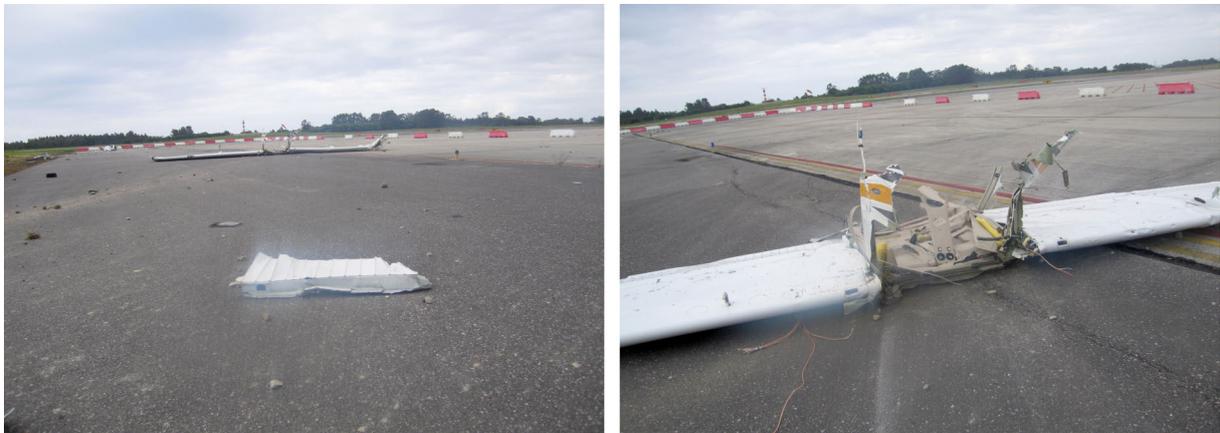
Figura 9. Fotografías del ala

El ala resultó arrancada entera, y cayó en la misma pradera que el conjunto anterior, deslizándose sobre el extradós hasta llegar a la plataforma donde quedó detenida. No presentaba excesivos daños, mantenía casi todos sus elementos, excepto la punta del alerón izquierdo que se desprendió y quedó 20 m por delante.

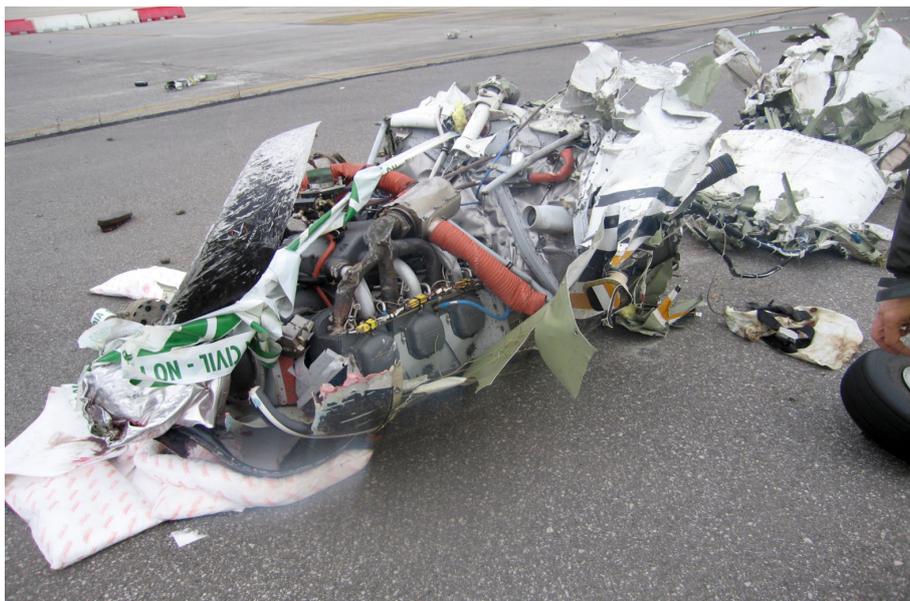
Figura 10. Parte delantera del avión

La cabina estaba destruida completamente haciendo difícil asegurar cuál era la posición de los mandos. Las palancas de gases, paso de la hélice y mezcla no estaban en su posición más adelantada.

La palanca de flaps estaba en la posición de retraídos, congruente con la posición de los mismos que se observaba en el ala.
