ALBUM ILUSTRACJI
z wypadku szybowca Schempp-Hirth Nimbus 4M; HB-2254
9 sierpnia 2011 r., Giby k/Sejn

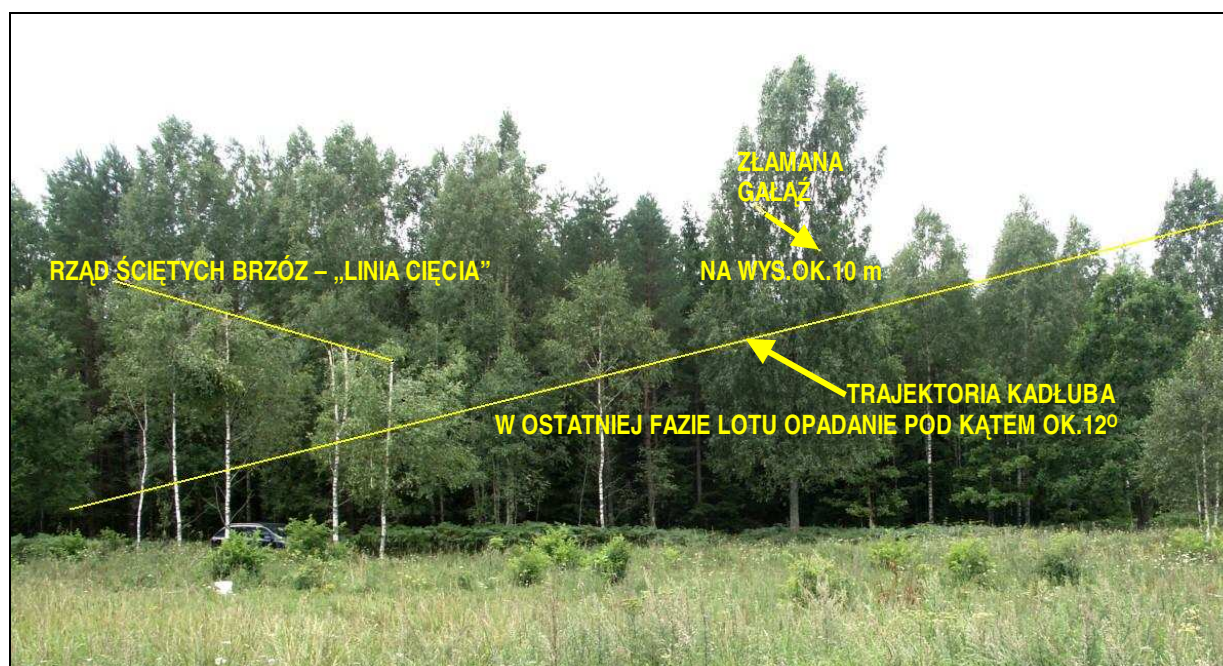
10 – Ogólny widok miejsca wypadku, zaznaczone elementy sytuacyjne.

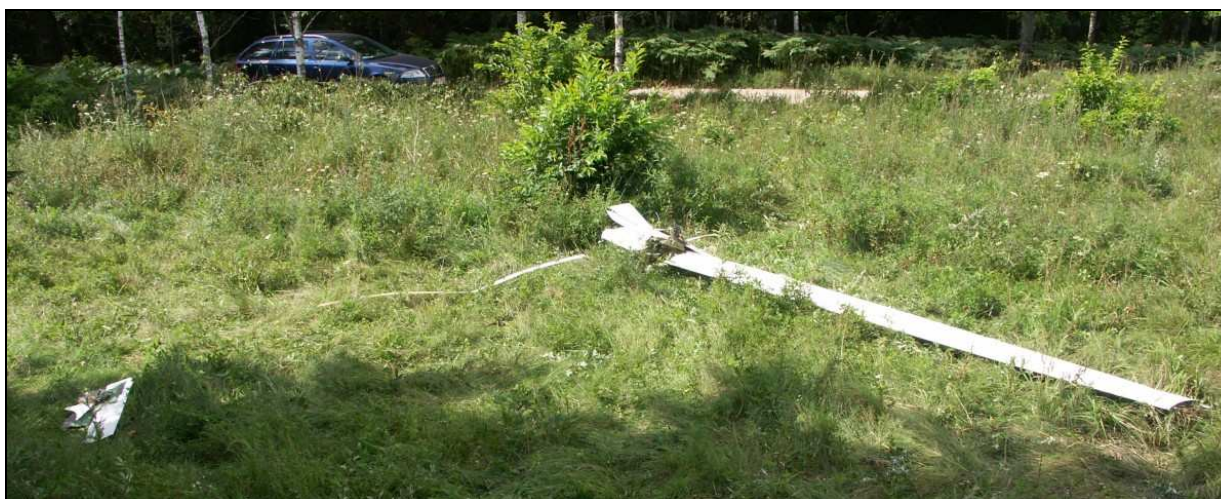
16 – Ogólny widok szybowca z lewej strony, na pierwszym planie uszkodzone lewe skrzydło.

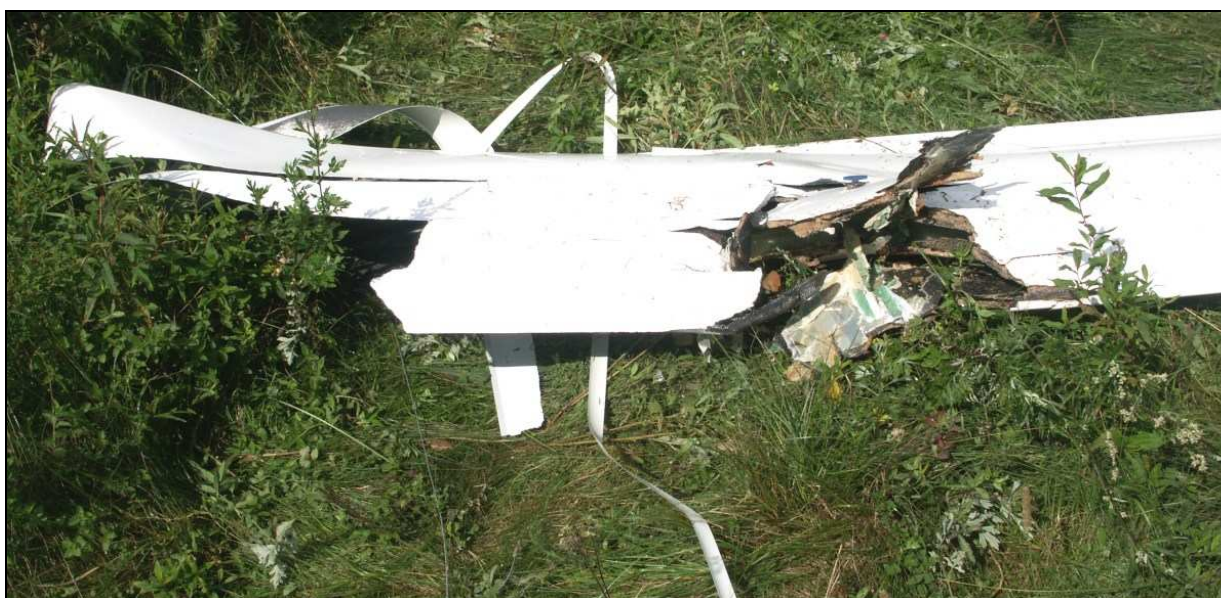
17 – Końcowa część lewego skrzydła, odłamana w wyniku uderzenia o ziemię i o pień młodej sosny.

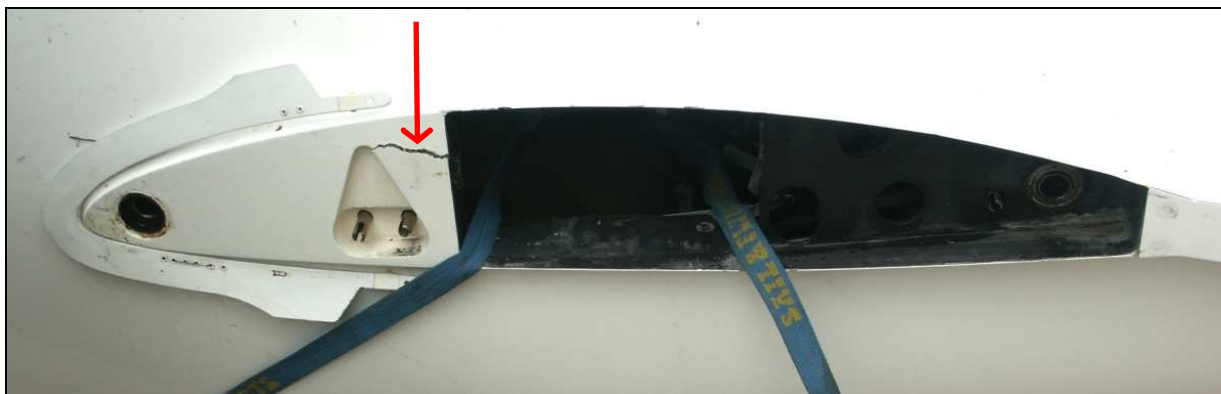
23 – Nasada lewego skrzydła przy kadłubie – widoczne uszkodzenia i odkształcenia.

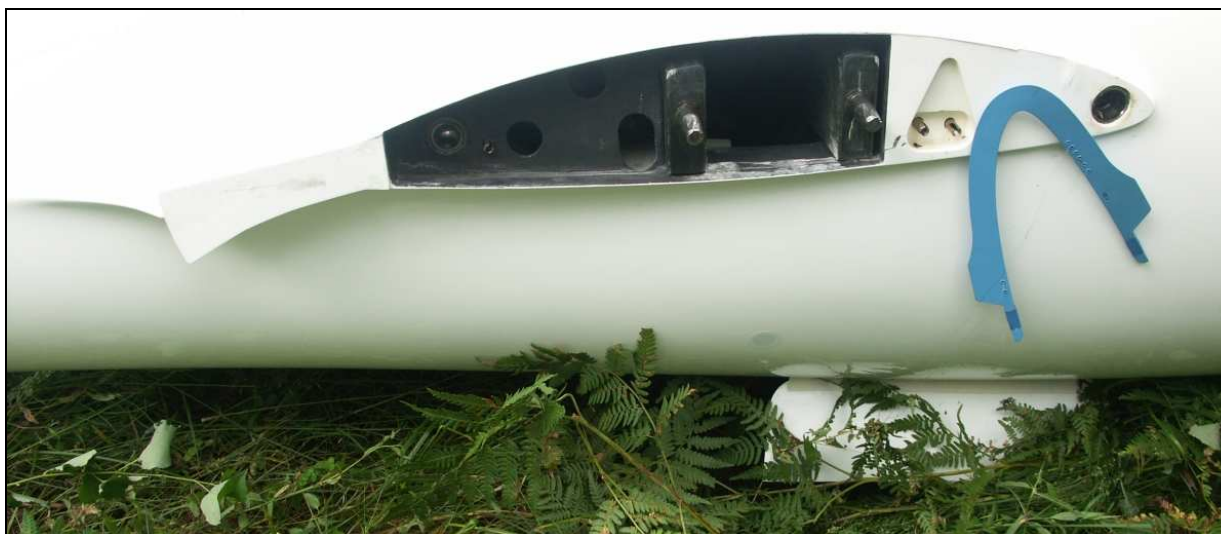
24 – Uszkodzenie pokrycia kadłuba u nasady lewego skrzydła.

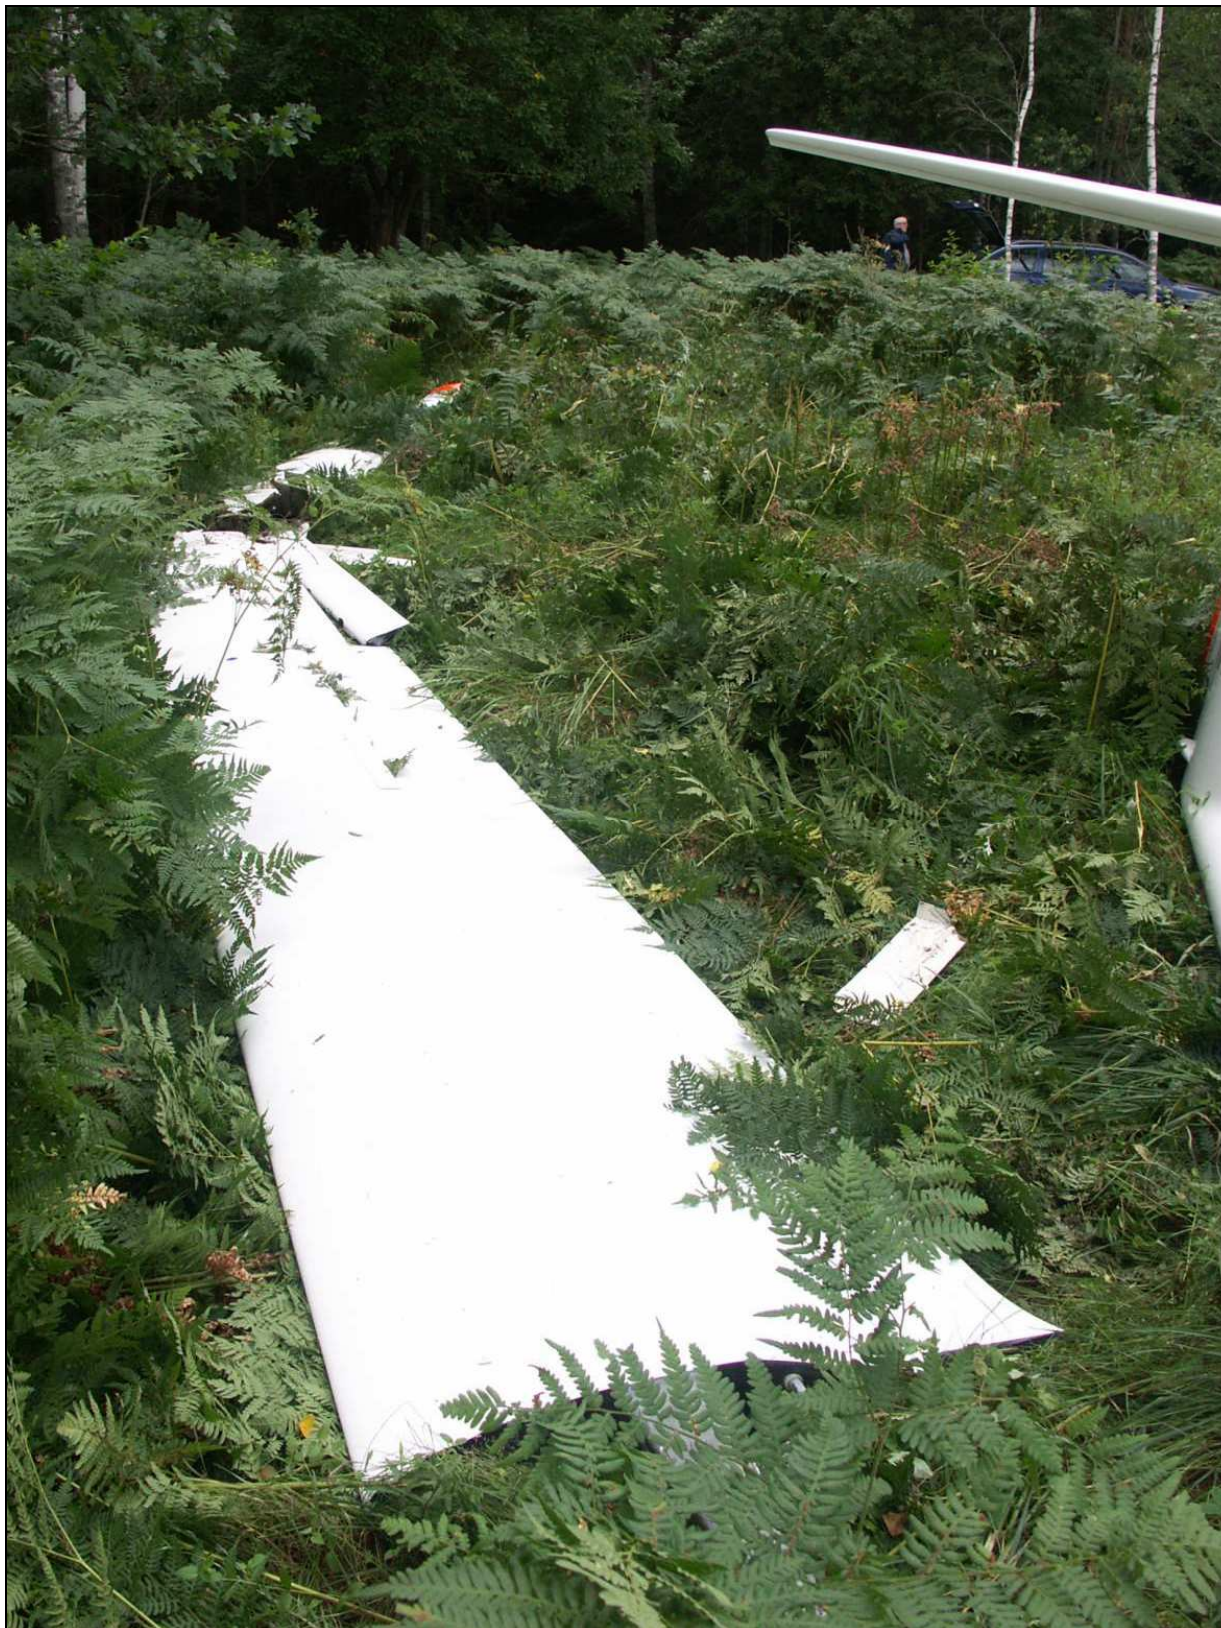
29 – Belka kadłuba i odłamane prawe skrzydło. Między skrzydłem a kadłubem widoczna oderwana prawa pokrywka luku podwozia.

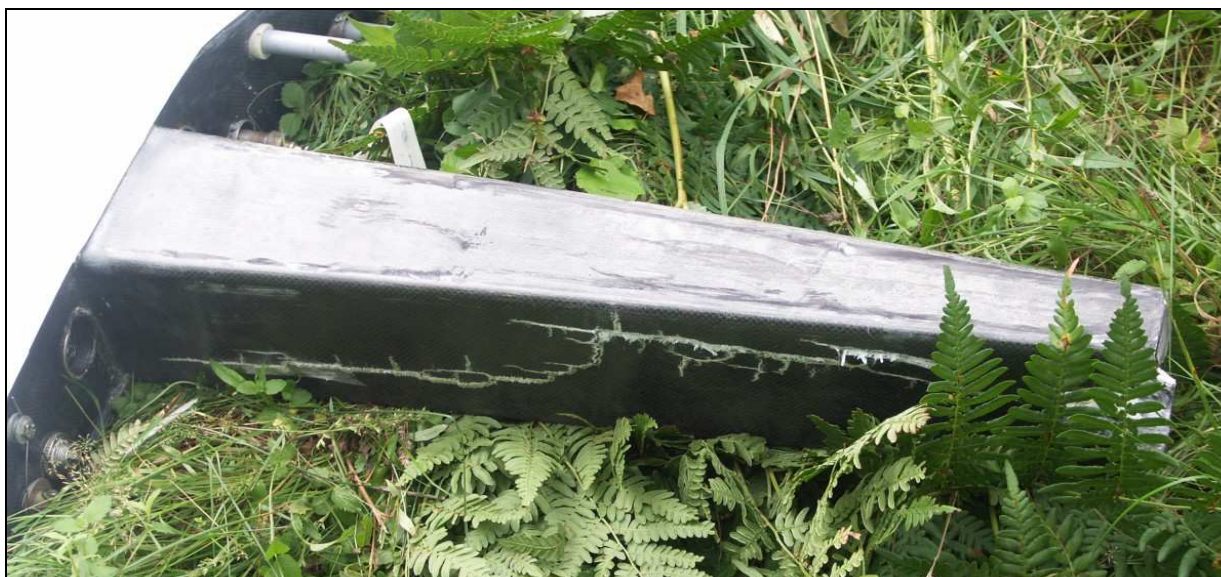
30 – Odłamane prawe skrzydło, widok ogólny. Między skrzydłem a kadłubem widoczna oderwana prawa pokrywka luku podwozia.

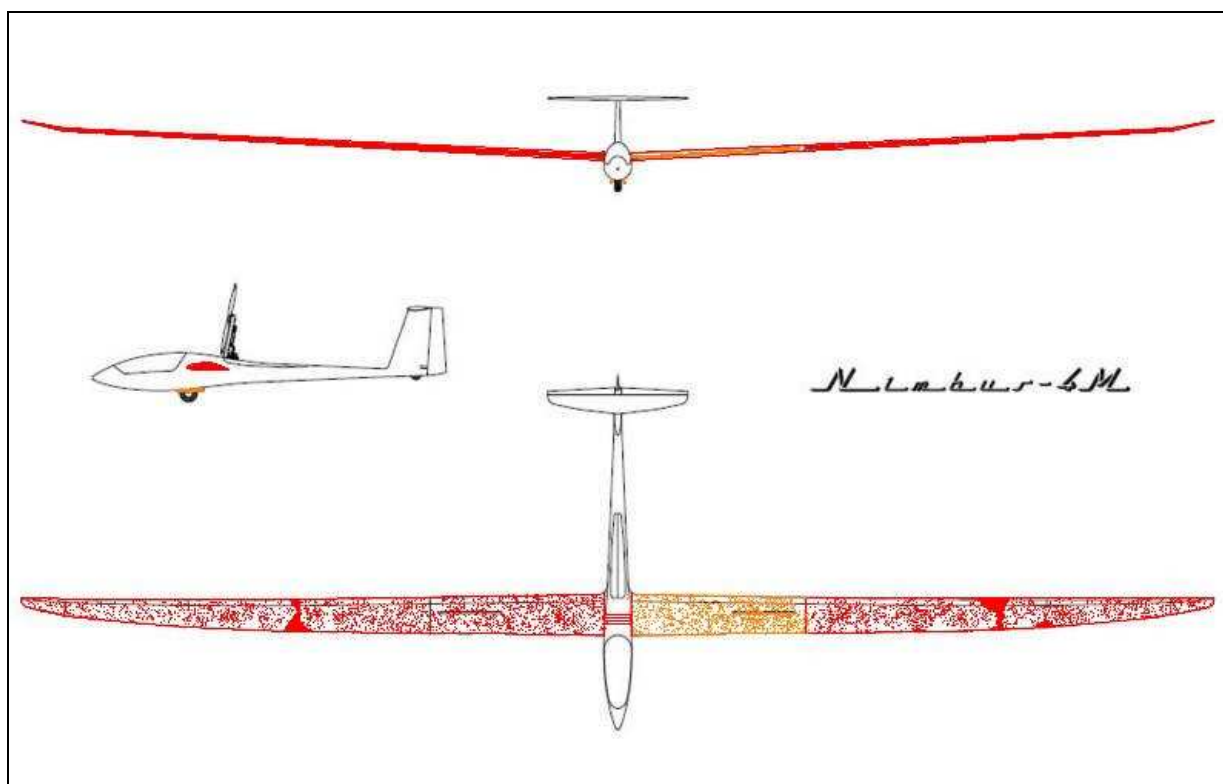
40 – Uszkodzenia szybowca naniesione schematycznie na jego rysunek w trzech rzutach – kolorem czerwonym zaznaczono elementy zniszczone, żółtym – uszkodzone.
