MINISTERSTWO TRANSPORTU,  
BUDOWNICTWA I GOSPODARKI MORSKIEJ  
PAŃSTWOWA KOMISJA BADANIA WYPADKÓW LOTNICZYCH

**845/12**

## RAPORT WSTĘPNY

z badania zdarzenia lotniczego statku powietrznego  
o maksymalnym ciężarze startowym nie przekraczającym 2250 kg\*

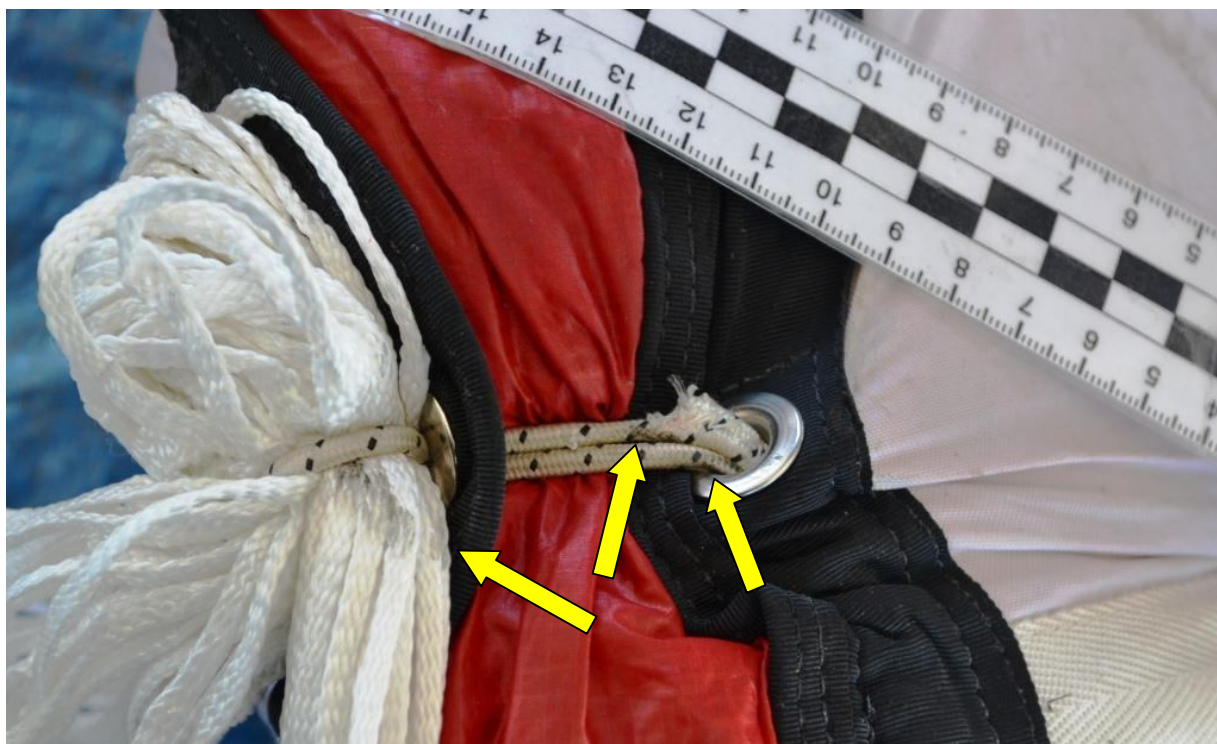
- Czasza główna – bez uszkodzeń;
- Czasza zapasowa – bez uszkodzeń. Na taśmie łączącej pilocik z osłoną czaszy, w odległości około 8 40 cm od szczytu osłony zlokalizowano czarne ślady z naniesionym obcym materiałem, podobnym do pokrycia obudowy kamery Sony. Podobne ślady zlokalizowano na jednej gumce osłony czaszy i na jednym wplocie linek czaszy. W odległości około 115 cm od taśm nośnych na linkach zlokalizowano podobne, jak wyżej wymienione czarne ślady.

*Fot 1. Żółte strzałki wskazują czarne ślady z naniesionym obcym materiałem podobnym do pokrycia obudowy kamery. Fot PKBWL.*

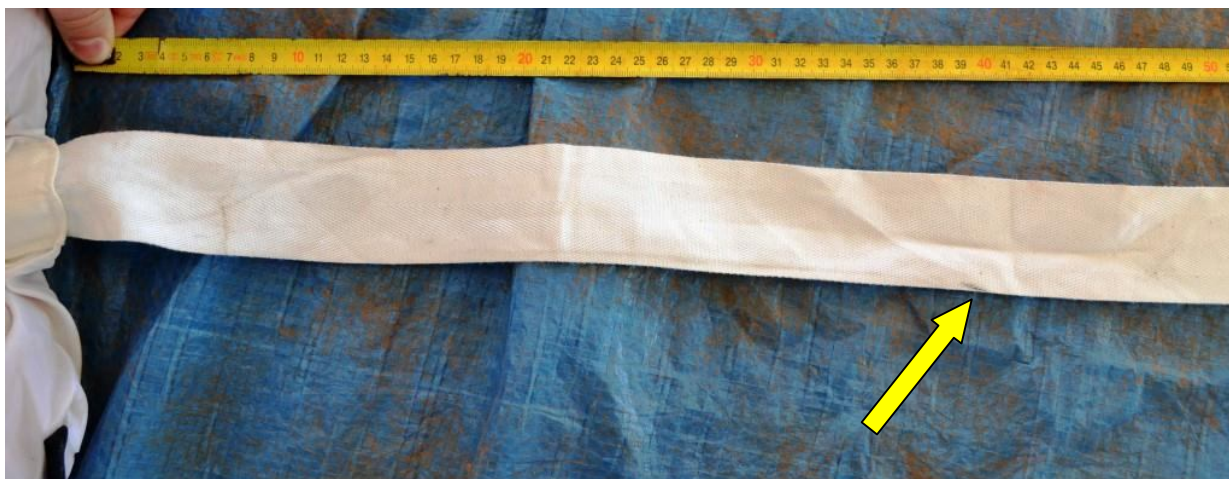
*Fot.2. Żółta strzałka wskazuje czarny ślad z naniesionym obcym materiałem podobnym do pokrycia obudowy kamery oraz nietypowe wzdlużne zagięcie taśmy. Najbardziej prawdopodobne miejsce zaczepienia taśmy łączącej o obudowę kamery. Fot. PKBWL.*

Wyniki przeprowadzonych oględzin zestawu spadochronowego, jak również relacje świadków wskazują, że taśma łącząca pilocik z osłoną czaszy zapasowej zaczepiła się o zabudowane na kasku obudowy lub/i mocowania kamer Sony i GoPro. Najbardziej prawdopodobne miejsce zaczepienia taśmy łączącej znajdowało się około 40 cm od szczytu osłony czaszy. Jednocześnie, stwierdzone ślady wskazują, że czasza zapasowa w osłonie wypadła z komory pokrowca lecz pozostała z tyłu kasku. Część linek czaszy zapasowej, w odległości 60 – 120 cm od taśm nośnych była zaczepiła o mocowanie kamery GoPro.

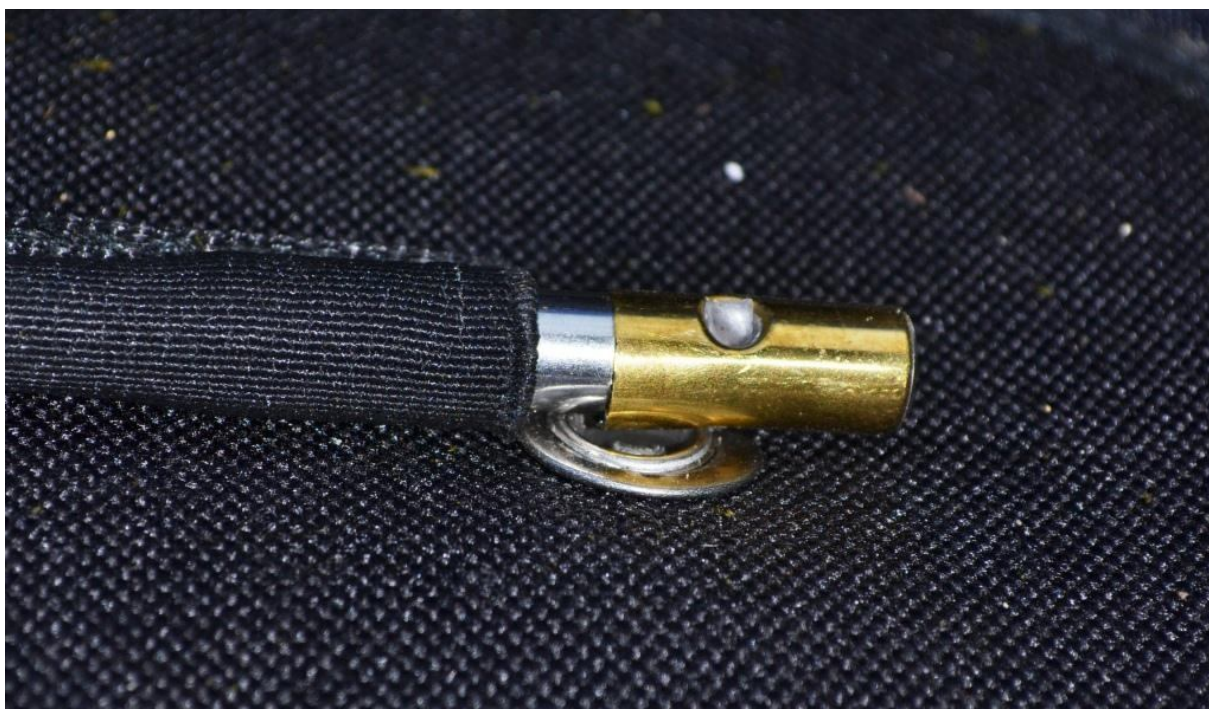
- Uprząż / pokrowiec – uszkodzenie w wyniku wypadku tylnej części lewej taśmy udowej.
- Automat spadochronowy – zniszczony w wyniku wypadku. Końcówka tnąca automatu w stanie po zadziałaniu.

*Fot. 3. Końcówka tnąca automatu spadochronowego w stanie po zadziałaniu. Fot PKBWL*

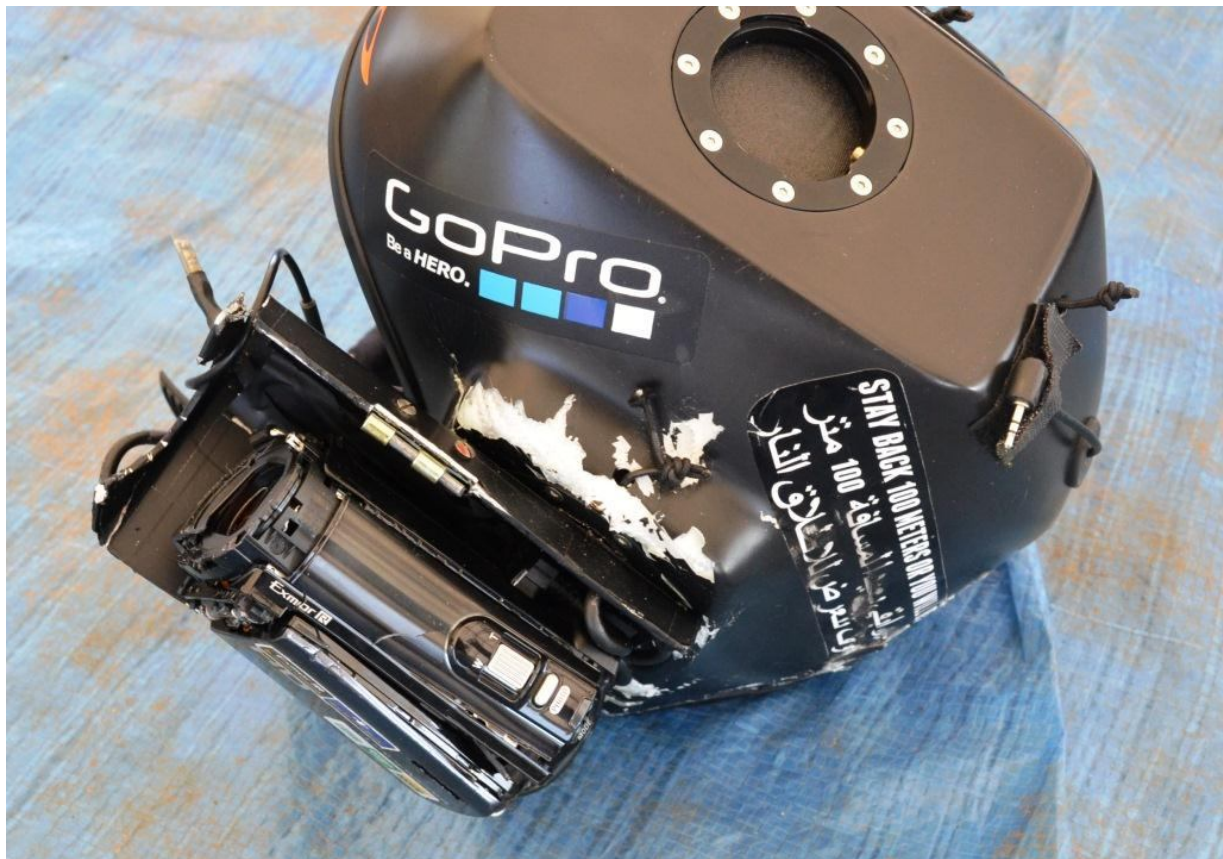
- Wingsuit – uszkodzony w wyniku wypadku. System zwalniania skrzydełek kombinezonu nie był użyty.
- Kask – uszkodzony, zamocowana nad kamerą Sony, kamera GoPro została zerwana, a jej mocowanie było oderwane.

Fot.4. widok uszkodzonej obudowy kamery i kamery Sony. Obudowa była zamykana pokrywą, do której przymocowana była kamera GoPro. Fot PKBWL.

- Sposób zamontowania sprzętu foto/video na kasku – niewypełnione przestrzenie pomiędzy obudowami kamer, a kaskiem, brak zabezpieczeń wielu wystających elementów.
