MINISTERSTWO TRANSPORTU,
BUDOWNICTWA i GOSPODARKI MORSKIEJ
Państwowa Komisja Badania Wypadków Lotniczych

Dot. zdarzenia nr: 1053/12

UCHWAŁA

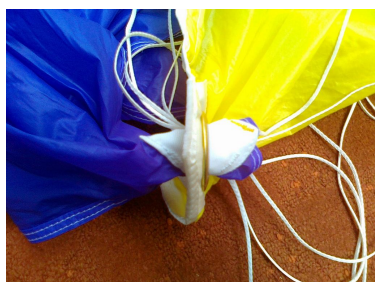
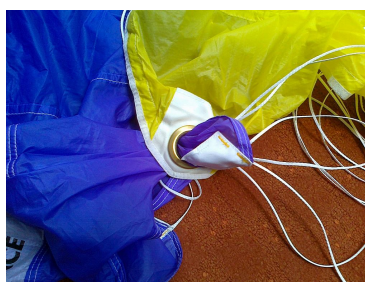
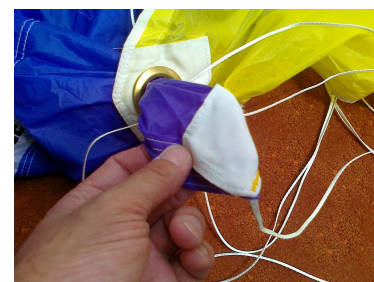
Skoczek spadochronowy (1422 skoki ze spadochronem, trzeci w dniu zdarzenia), wykonywał skok z wysokości 4000 m na zadanie „RW2”. Do momentu zainicjowania otwarcia spadochronu skok przebiegał prawidłowo. W trakcie procesu otwarcia doszło do zablokowania slidera w pozycji pod czaszą, z jednoczesną deformacją części czaszy spadochronu. Skoczek przystąpił do procedury awaryjnej – wyczepił czaszę spadochronu głównego i otworzył spadochron zapasowy i bezpiecznie wylądował w wyznaczonym rejonie. Podczas oględzin czaszy spadochronu głównego stwierdzono pęknięcie plastikowego kółka zaszytego w tzw. ograniczniku („stopperze”) co umożliwiło wciągnięcie części stabilizatora w pierścień slidera i jego zablokowanie w górnym położeniu

Fotografie udostępnione przez zgłaszającego, dokumentujące stwierdzone podczas oględzin nieprawidłowości.

Pęknięcie plastikowego elementu wszytego w tzw. ograniczniku („stopperze”) umiejscowionym na czaszy spadochronu głównego.

Spadochron został przekazano do naprawy.

- podczas układania spadochronów do skoku przeprowadzono bieżącą kontrolę stanu ograniczników („stopperów”);
- podjęto decyzję o wymianie plastikowych krążków na aluminiowe we wszystkich ogranicznikach („stopperach”) w spadochronach Opale (Parachute Shop - Francja).
