MINISTERSTWO TRANSPORTU,
BUDOWNICTWA I GOSPODARKI MORSKIEJ
Państwowa Komisja Badania Wypadków Lotniczych

Dot. zdarzenia nr: 1188/12

UCHWAŁA

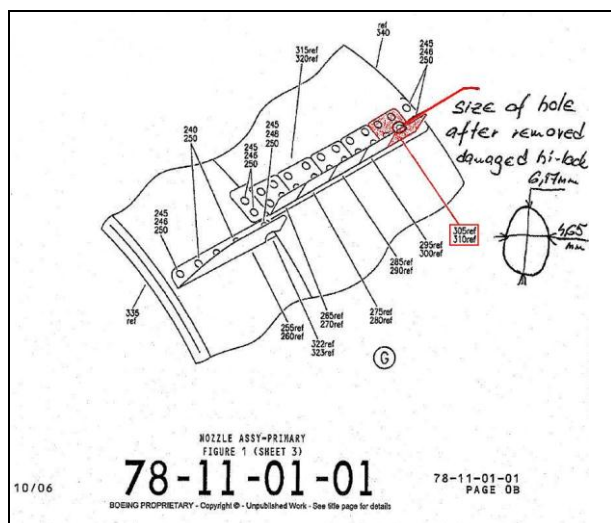
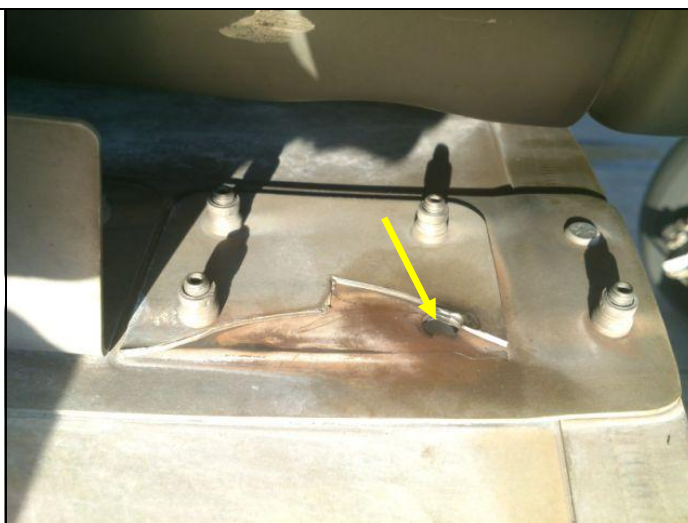
Podczas przeglądu dziennego (daily check) stwierdzono odłamanie fragmentu kierownicy przepływu gazów na dyszy wylotowej silnika nr 1 (wymiary brakującego fragmentu ok. 50x40 mm) oraz wyrwanie jednego z czterech mocujących ją sworzni-nitów i powstanie nieregularnego owalnego otworu w pokryciu dyszy.

Zniszczony element – segment kierownicy przepływu gazów – zidentyfikowany na rysunku katalogowym i pokazany na zdjęciu. Strzałka na zdjęciu wskazuje wyrwany otwór po sworzni-nicie.

Najbardziej prawdopodobną przyczyną odłamania fragmentu kierownicy przepływu gazów było zmęczenie materiału.
