MINISTERSTWO TRANSPORTU,
BUDOWNICTWA i GOSPODARKI MORSKIEJ
Państwowa Komisja Badania Wypadków Lotniczych

Dot. zdarzenia nr: 1270/12

UCHWAŁA

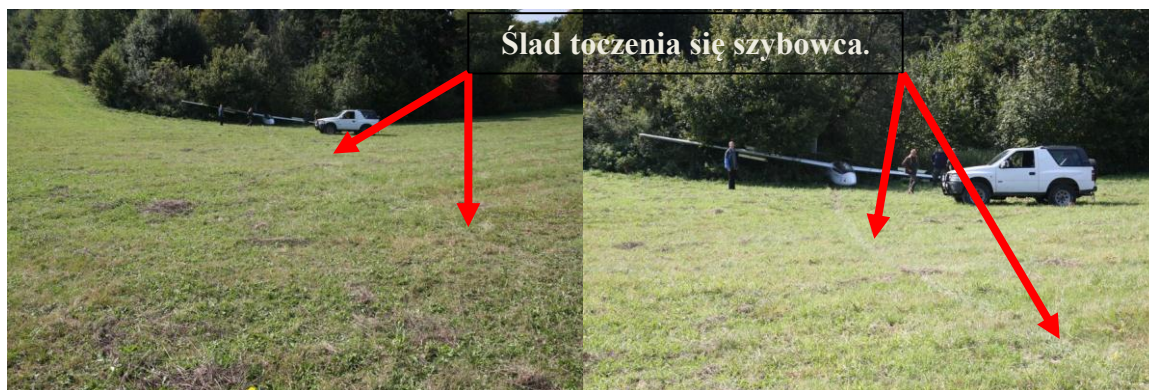
Fot. 1 Widok w kierunku staczania się szybowca po lądowaniu (zdjęcia przekazane przez zgłaszającego).

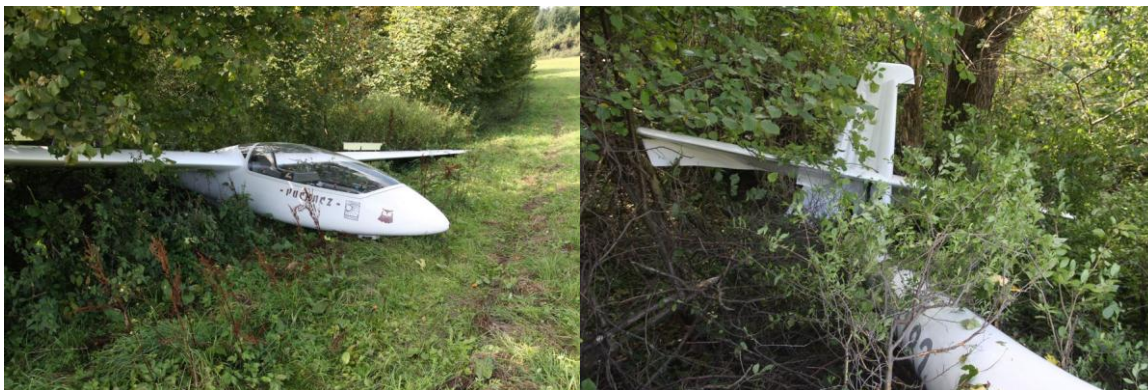
Fot. 2 Miejsce zderzenia szybowca z drzewami po stoczeniu się ze stoku.

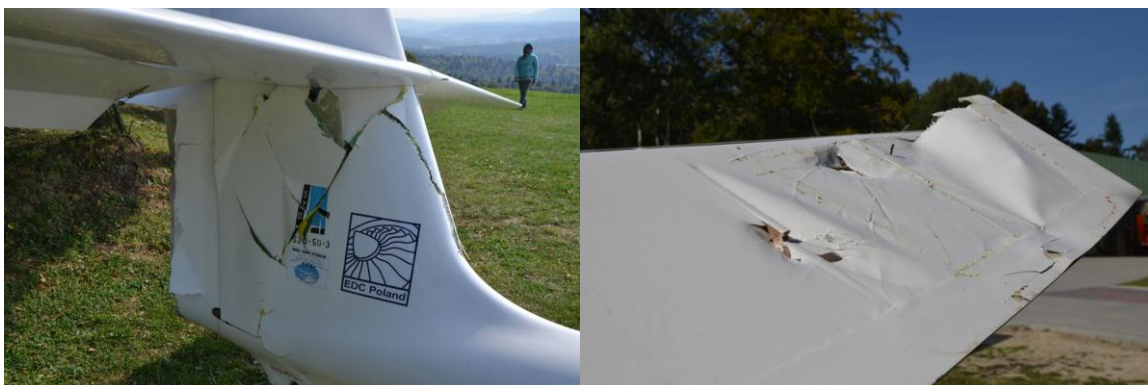
Fot. 3 Widok uszkodzeń szybowca (usterzenie pionowe i pionowe)

Niewystarczająca skuteczność hamulca koła podwozia głównego (niewłaściwa regulacja) dla eksploatacji szybowca na lądowisku górskim o dużym kącie pochylenia stoku.

Okolicznością sprzyjającą zdarzeniu była pokryta rosą trawa co zmniejszyło współczynnik tarcia koła o nawierzchnię lądowiska.

Po zdarzeniu przeprowadzono odprawę z personelem wykonującym loty na lądowisku w Bezmiechowej, zwracając szczególną uwagę na bezpieczeństwo lotów w terenie górzystym i specyfikę lądowiska.
