MINISTERSTWO TRANSPORTU,
BUDOWNICTWA i GOSPODARKI MORSKIEJ
Państwowa Komisja Badania Wypadków Lotniczych

Dot. zdarzenia nr: 1288/12

UCHWAŁA

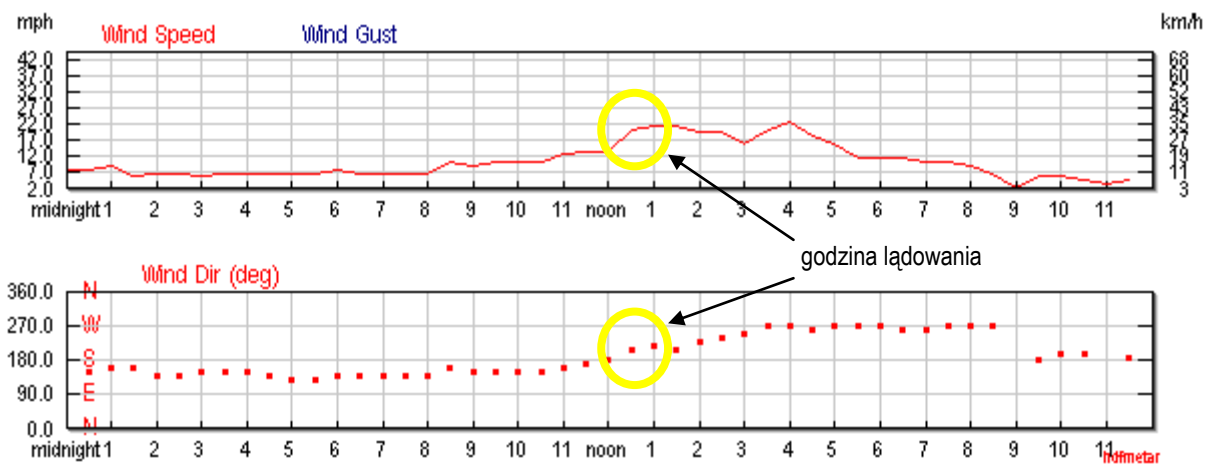
12:00 PM	24.0 °C	14.0 °C	53%	1003 hPa	-	południowy	22.2 km/h / 6.2 m/s	-
12:30 PM	25.0 °C	13.0 °C	47%	1004 hPa	-	PdPdZd	33.3 km/h / 9.3 m/s	51.9 km/h / 14.4 m/s
1:00 PM	26.0 °C	13.0 °C	44%	1004 hPa	-	PdZd	35.2 km/h / 9.8 m/s	-

Rys. 1 Zmiana prędkości i kierunku wiatru w dniu zdarzenia dla lotniska EPWA, leżącego najbliżej lądowiska Kociciszew (<http://www.wunderground.com/history/>)

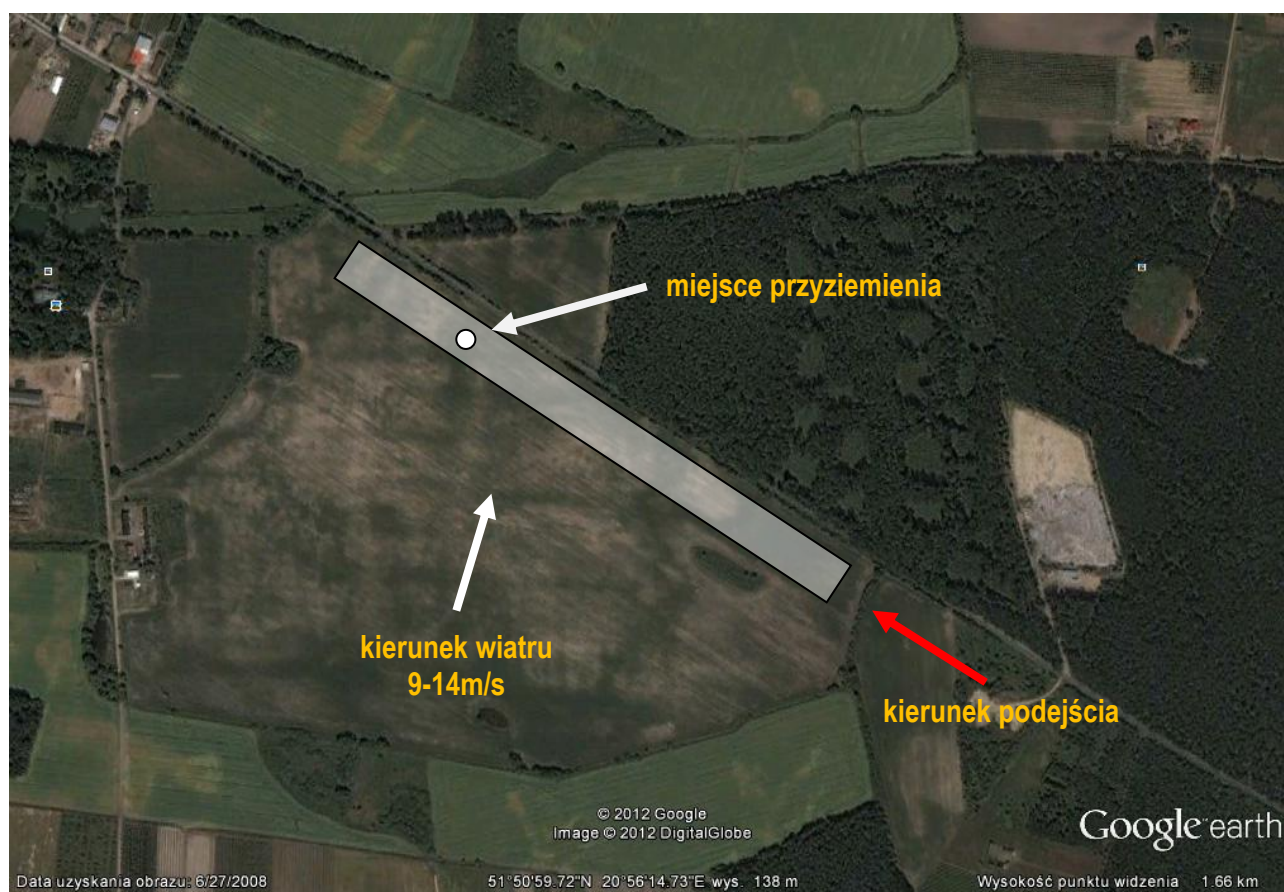
Samolot Cessna 172 wykonywał lot z Watorowa na lądowisko w miejscowości Kociszew. Około godz. 12.30 (LMT) pilot wykonywał podejście do lądowania na kierunku 304 (długość drogi startowej 800 m). Z powodu nieoczekiwanych i gwałtownych podmuchów wiatru, podejście wykonane było na zwiększonej prędkości co spowodowało, że faza wytrzymania była wydłużona, a przyziemienie nastąpiło w 3/4 pasa. Po przyziemieniu pilot rozpoczął intensywne hamowanie w celu jak najszybszego zatrzymania samolotu. Samolot opuścił oznaczoną część pasa i toczył się jeszcze przez jakiś czas aż do krawędzi łąki, zatrzymując się na jej krawędzi (ostatnia część pasa i łąka za pasem na kierunku 304 są pochylone „z górki”). Na chwilę przed zatrzymaniem samolotu pilot wyłączył silnik dźwignią składu mieszanki i stacyjką. W momencie zatrzymania przednie podwozie samolotu zatrzymało się w miękkim podłożu, przez co samolot był lekko pochylony do przodu, a śmigło znalazło się w gęstej wysokiej trawie w pozycji poziomej.

Rys. 2 Szkic sytuacyjny zdarzenia

Podejście do lądowania ze zbyt dużą prędkością co doprowadziło do lądowania z przelotem i wytoczenia się samolotu poza granice drogi startowej.

- 1) lądowanie z silnym, porywistym tylnobocznym wiatrem,
- 2) brak decyzji o odejściu na drugie okrążenie po przeleceniu $\frac{1}{2}$ długości drogi startowej,
- 3) ukształtowanie terenu w obszarze drogi startowej (w odległości $\frac{2}{3}$ od początku drogi startowej 304° teren zaczyna się obniżać).
