MINISTERSTWO TRANSPORTU,
BUDOWNICTWA I GOSPODARKI MORSKIEJ
Państwowa Komisja Badania Wypadków Lotniczych

Dot. zdarzenia nr: 245/10

UCHWAŁA

W dniu 6 lutego 2013 r., podczas posiedzenia Komisja rozpatrywała okoliczności zdarzenia samolotu Embraer ERJ-145, które miało miejsce 30 marca 2010 r. podczas wznoszenia po starcie z lotniska EPWA. Działając w oparciu o **art. 5 ust. 3 Rozporządzenia Parlamentu Europejskiego i Rady (UE) Nr 996/2010 w sprawie badania wypadków i incydentów w lotnictwie cywilnym oraz zapobiegania im oraz uchylające dyrektywę 94/56/WE** (Dz. U. UE. L. z 2010 r., Nr 295, poz. 35), Państwowa Komisja Badania Wypadków Lotniczych podjęła decyzję o zakończeniu badania na podstawie informacji dostarczonych przez Użytkownika samolotu.

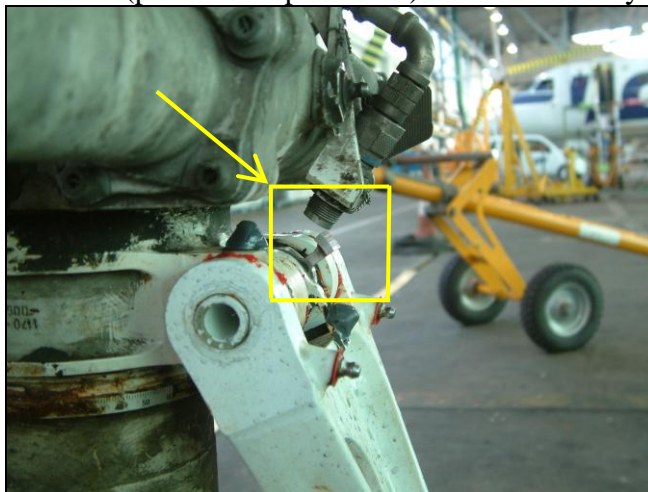
Podczas wznoszenia po starcie pojawiła się na EICAS sygnalizacja LG AIR/GND FAIL, oznaczająca brak możliwości schowania podwozia. Załoga wykonała checklistę LANDING GEAR AIR/GROUND SYSTEM FAILURE i zawróciła do Warszawy. Wykonana została checklista GEAR LEVER CANNOT BE MOVED TO UP AFTER TAKEOFF. Po lądowaniu samolot wycofano z eksploatacji. Stwierdzono, że przed lotem na samolocie usuwana była usterka polegająca na wibracji podwozia przedniego. Usterkę tę usunięto przez wymianę układu nożycowego podwozia, w którym wykryto nadmierny luz. Ze względu na brak procedury dot. wymiany układu nożycowego podwozia przedniego w AMM samolotów ERJ 145. (dokumentacja zawiera jedynie procedury obejmujące wymianę podstawowych elementów, takich jak goleń, zastrzały, sprężyny i siłowniki; AMM zawiera również kartę na wymianę tłoczyska amortyzatora), czynność ta wykonana została wg dokumentacji CMM 32-21-09 firmy Liebherr (producenta podwozia). Ponieważ w tym przypadku odpinany jest dolny węzeł układu

nożycowego (a cel czujnika zbliżeniowego położenia podwozia zamontowany jest na górnym węźle) to procedura AMM nie przewiduje konieczności wykonania próby podwozia. Po wymianie układu nożycowego wzajemne położenie czujnika zbliżeniowego i celu czujnika zbliżeniowego było takie, że ich prawidłowe współdziałanie stało się niemożliwe i z tego powodu nie mógł być wysłany sygnał o położeniu podwozia przedniego (co zaznaczono w prostokącie na zdjęciu obok). Samoloty ERJ-145 wycofano z użytkowania w PLL „LOT” w 2010 r.

Przyczyną zdarzenia był brak prawidłowej regulacji wzajemnego położenia elementów sygnalizacji położenia podwozia przedniego po wymianie układu nożycowego tego podwozia.

Brak procedury dotyczącej wymiany układu nożycowego podwozia przedniego w AMM samolotów ERJ 145.

Zwrócono się do firmy EMBRAER o uzupełnienie AMM dla samolotów ERJ 145 o procedurę wymiany układu nożycowego podwozia przedniego.
