**Państwowa Komisja
Badania Wypadków Lotniczych**

**Drugie Oświadczenie Tymczasowe
Państwowej Komisji Badania Wypadków Lotniczych
dotyczące badania wypadku lotniczego
nr 1400/2011**

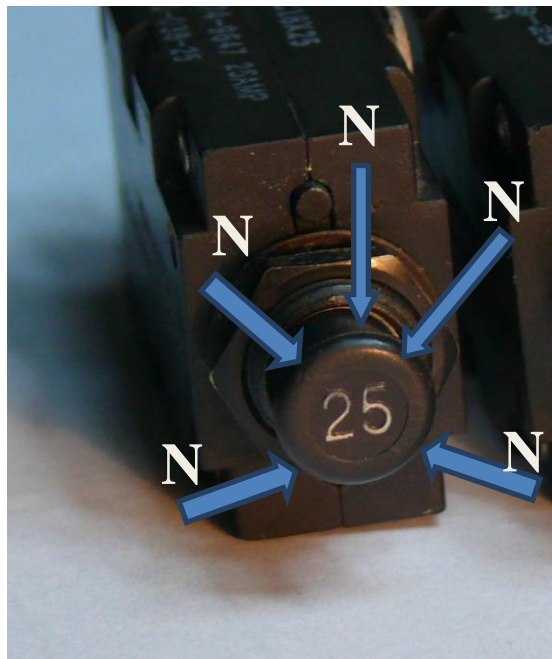
- kontynuacja analiz dokumentacji technicznej i obsługowej samolotu z głównym ukierunkowaniem na analizę systemów i instalacji pokładowych samolotu BOEING B767 w zakresie funkcji bezpiecznika C829 (A1) BAT BUS DISTR oraz możliwości jego nieudokumentowanego wykorzystywania podczas prowadzenia prac obsługowych,
- analiza celowości dodatkowych badań mechanicznych bezpiecznika związanych z możliwością jego nietypowego wyłączenia z pozycji wciśniętej (włączonej),

Rys. 1. Możliwe warianty przyłożenia siły do wciśniętej główki bezpiecznika.
