MINISTERSTWO TRANSPORTU,
BUDOWNICTWA i GOSPODARKI MORSKIEJ
Państwowa Komisja Badania Wypadków Lotniczych

Dot. zdarzenia nr: 703/12

UCHWAŁA

W dniu 15 maja 2013 r., podczas posiedzenia Komisja rozpatrywała okoliczności zdarzenia lotniczego z udziałem szybowca SZD-9bis Bocian 1E, które wydarzyło się w dniu 1 lipca 2012 r., na lotnisku Radawiec k/Lublina (EPLR). Działając w oparciu o **art. 5 ust. 3 Rozporządzenia Parlamentu Europejskiego i Rady (UE) Nr 996/2010 w sprawie badania wypadków i incydentów w lotnictwie cywilnym oraz zapobiegania im oraz uchylające dyrektywę 94/56/WE** (Dz. U. UE. L. z 2010 r., Nr 295, poz. 35), Państwowa Komisja Badania Wypadków Lotniczych uznała informacje zawarte w zgłoszeniu o zdarzeniu oraz w materiałach uzupełniających otrzymanych od użytkownika za wystarczające i podjęła decyzję o zakończeniu badania.

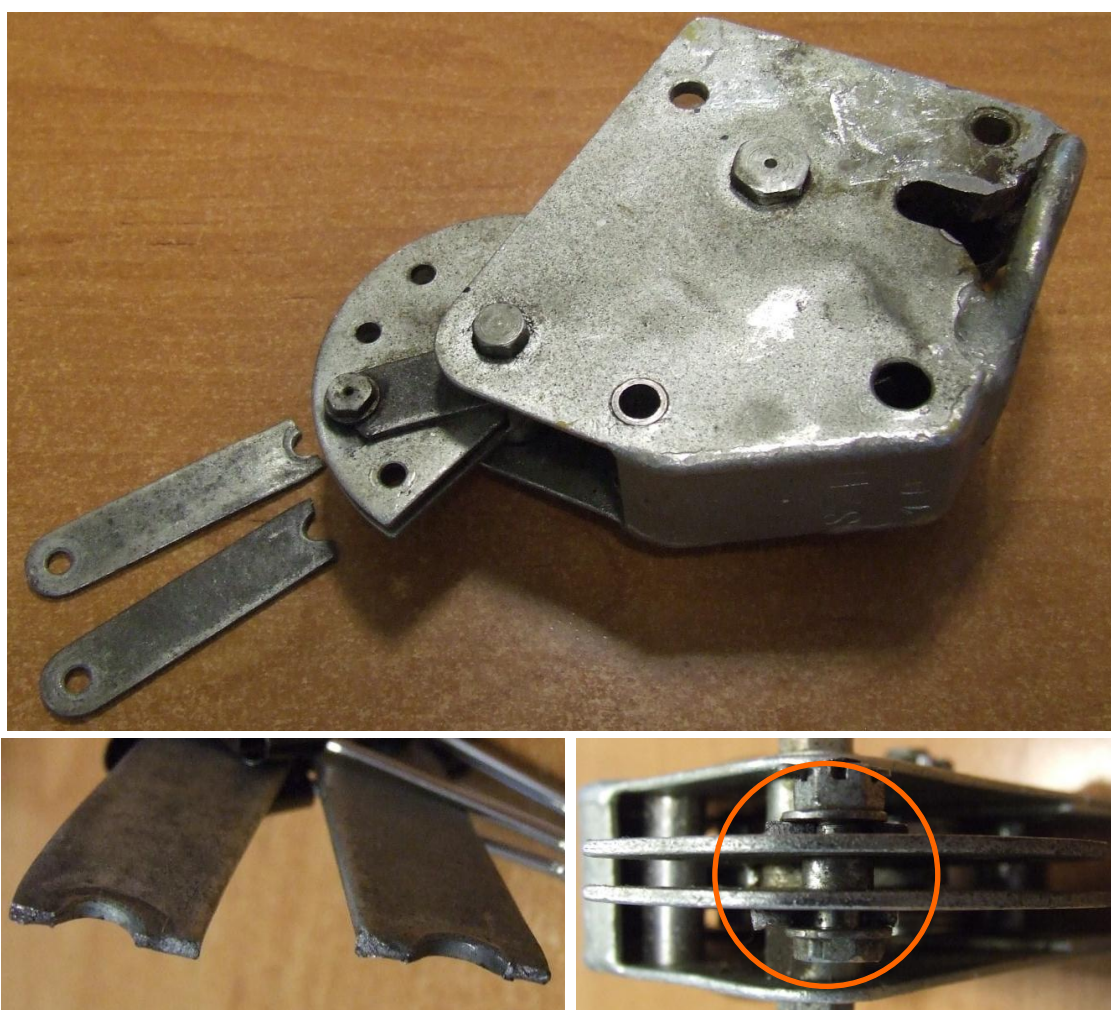
Po dokładnych oględzinach dolnego zaczepu SZD-III A56 o nr fabr. 1G 081, mechanik szybowcowy stwierdził urwanie dźwigni w jego mechanizmie, co było bezpośrednią przyczyną niewyczepienia liny. Po zdarzeniu zaczep o nr fabr. 1G 081 wymieniono na sprawny o nr fabr. W 415 – po naprawie głównej.

Oba elementy urwanej dźwigni zwalniania zaczepu przesłano do siedziby PKBWL w celu dokonania ich oględzin. W dniu 15.08.2012 r. na tym samym szybowcu (z zaczepem o nr fabr. W 415) zaistniało podobne zdarzenie o nr ew. PKBWL 995/12. Loty wykonywał ten sam pilot instruktor szybowcowy. Uszkodzony zaczep oraz elementy jego złamanej dźwigni przesłano do siedziby Komisji. Umożliwiło to analizę porównawczą elementów urwanych dźwigni mechanizmu zaczepów o różnych nr seryjnych. Po dokładnym ich obejrzeniu stwierdzono, że:

- różnią się one technologią obróbki – elementy zaczepu 1G 081 przez sztancowanie (wytlaczanie), zaś elementy zaczepu W 415 skrawaniem;
- na elementach dźwigni zaczepu 1G 081 widoczne było wyraźne odkształcenie plastyczne w rejonie przelomu, zaś na przelomie elementów dźwigni zaczepu W 415 brak było widocznego odkształcenia plastycznego;
- na bocznych krawędziach dźwigni obrabianej skrawaniem występują ślady narzędzia, ułatwiające zapoczątkowanie pęknięcia.

Urwanie obu elementów dźwigni w mechanizmie dolnego zaczepu holowniczego SZD-III A56 o nr fabr. 1G 081 prawdopodobnie z powodu kolizji końcówki dźwigni z wręgą, co przy spowodowanym tym cyklicznym, częstym i dynamicznym obciążeniu dźwigni doprowadziło do wystąpienia zjawisk zmęczeniowych w najbardziej obciążonym jej przekroju.

Zaczep holowniczy SZD-III A56 o nr fabr. 1G 081 z urwaną dźwignią (widok ogólny oraz przełomu na obu elementach)

Na wszystkich szybowcach SZD-9bis Bocian dokonać sprawdzenia na okoliczność kolizji elementów zaczepu dolnego (zwłaszcza końcówki dźwigni z linką i elementami mocowania linki). W razie występowania kolizji dokonać odpowiedniej korekty obrzeża wykroju we wrzędze (np. przez jego lokalne sfazowanie).

Ze względu na specyfikę wykonywanych lotów przez szybowce wykorzystywane do szkolenia podstawowego za wyciągarką (krótkotrwałe, intensywne loty) rozważyć możliwość wprowadzenia dodatkowego ograniczenia w postaci liczby cykli pracy zaczepu SZD-III A56, gdyż to bardziej oddaje charakter jego pracy.

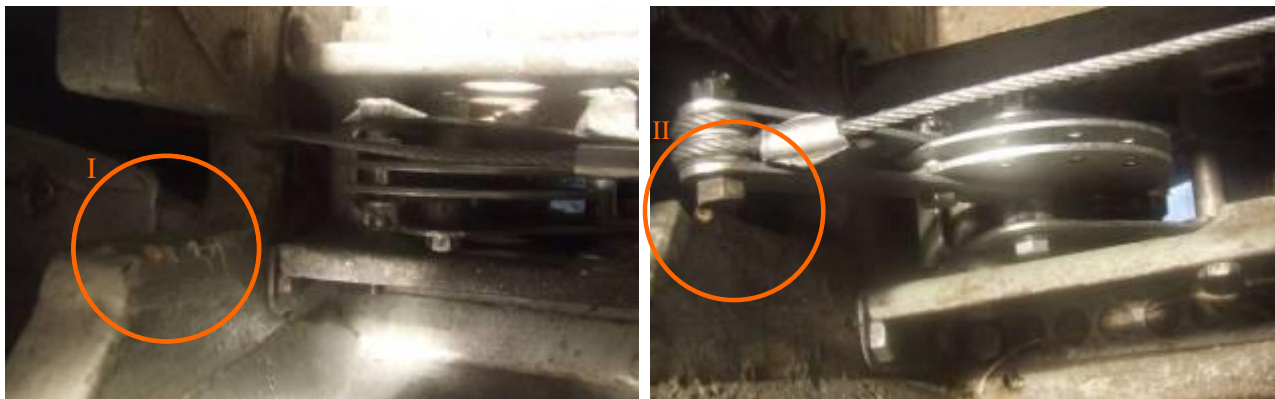
Dokumentację fotograficzną uzupełniono zdjęciami innego zaczepu zabudowanego na szybowcu tego samego typu. Umożliwiło to analizę porównawczą zabudowy i warunków pracy zaczepów. Stwierdzono wyraźne ślady kontaktu końcówki dźwigni z obrzeżem wykroju we wrędze. Nie ulega wątpliwości, że powstały one w wyniku dynamicznego kontaktu końcówki z wręgą w trakcie każdorazowego zwalniania zaczepu. Zjawisko to stwierdzono również na innym szybowcu tego samego typu. Częste dynamiczne uderzenia dźwigni o wręgę przy intensywnej eksploatacji szybowca szkolnego wywołują zjawiska zmęczeniowe w materiale dźwigni, koncentrujące się w jej najslabszym przekroju (w okolicy otworu). Zdaniem Komisji urwanie dźwigni w mechanizmie zwalniania dolnego zaczepu SZD-III A56 o nr fabr. 1G 081 ma charakter zmęczeniowy, a w rejonie przelomu doszło do odkształceń plastycznych, poprzedzających doraźne zniszczenie elementów dźwigni.

Porównanie warunków pracy zaczepów: I - w szybowcu biorącym udział w zdarzeniu; II - innym szybowcu tego samego typu
