MINISTERSTWO TRANSPORTU,
BUDOWNICTWA i GOSPODARKI MORSKIEJ
Państwowa Komisja Badania Wypadków Lotniczych

Dot. zdarzenia nr: 995/12

UCHWAŁA

W dniu 15 maja 2013 r., podczas posiedzenia Komisja rozpatrywała okoliczności zdarzenia lotniczego z udziałem szybowca SZD-9bis Bocian 1E, które wydarzyło się w dniu 15 sierpnia 2012 r., na lotnisku Radawiec k/Lublina (EPLR). Działając w oparciu o **art. 5 ust. 3 Rozporządzenia Parlamentu Europejskiego i Rady (UE) Nr 996/2010 w sprawie badania wypadków i incydentów w lotnictwie cywilnym oraz zapobiegania im oraz uchylające dyrektywę 94/56/WE** (Dz. U. UE. L. z 2010 r., Nr 295, poz. 35), Państwowa Komisja Badania Wypadków Lotniczych uznała informacje zawarte w zgłoszeniu o zdarzeniu oraz w materiałach uzupełniających otrzymanych od użytkownika za wystarczające i podjęła decyzję o zakończeniu badania.

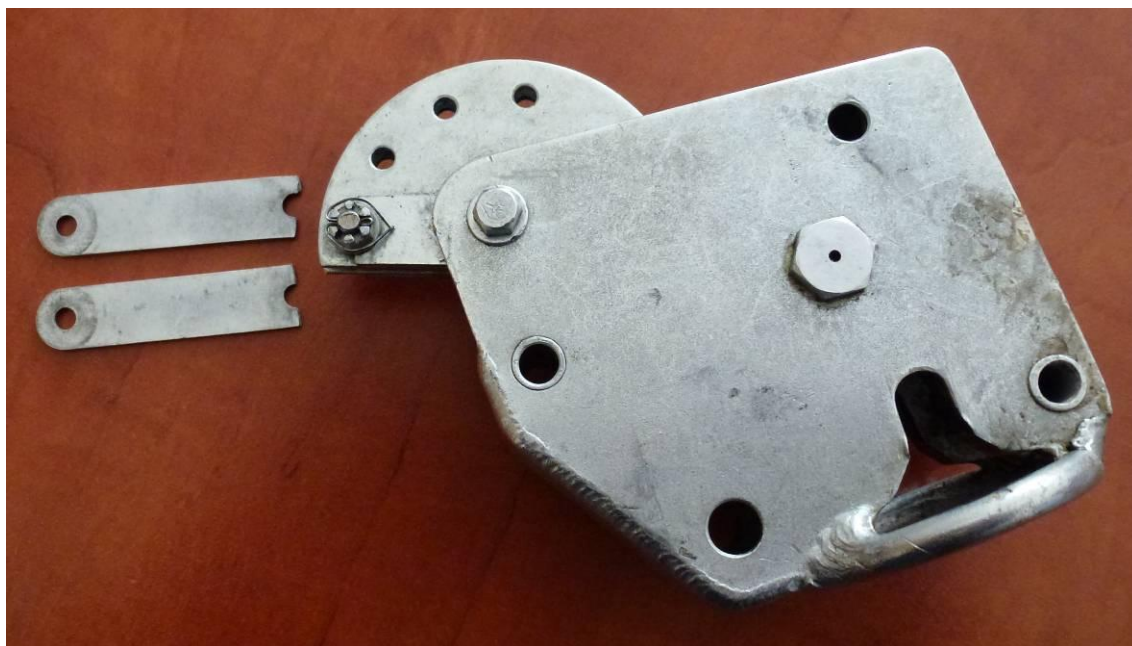
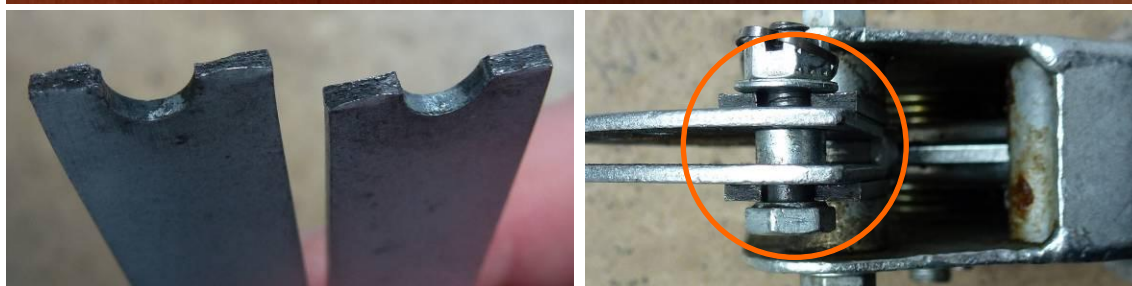
Uszkodzony zaczep oraz elementy urwanej dźwigni zwalniania zaczepu przesłano do siedziby PKBWL w celu dokonania ich oględzin. Umożliwiło to analizę porównawczą z elementami poprzedniej urwanej dźwigni zaczepu o nr seryjnym 1G 081. Po dokładnym ich obejrzeniu stwierdzono, że:

- różnią się one technologią obróbki – elementy zaczepu 1G 081 przez sztancowanie (wytlaczanie), zaś elementy zaczepu W 415 skrawaniem;
- na elementach dźwigni zaczepu 1G 081 widoczne było wyraźne odkształcenie plastyczne w rejonie przelomu, zaś na przelomie elementów dźwigni zaczepu W 415 brak było widocznego odkształcenia plastycznego;
- na bocznych krawędziach dźwigni obrabianej skrawaniem występują ślady narzędzia, ułatwiające zapoczątkowanie pęknięcia.

Urwanie obu elementów dźwigni w mechanizmie dolnego zaczepu holowniczego SZD-III A56 o nr fabr. W 415 prawdopodobnie z powodu kolizji końcówki dźwigni z wręgą, co przy spowodowanym tym cyklicznym, częstym i dynamicznym obciążeniu dźwigni doprowadziło do wystąpienia zjawisk zmęczeniowych w najbardziej obciążonym jej przekroju.

1. Sposób obróbki dźwigni, powodujący powstawanie śladów narzędzia ułatwiających inicjowanie pęknięć;
2. Warunki pracy oraz dolne położenie zaczepu sprzyjające jego zanieczyszczeniu.

Zaczep holowniczy SZD-III A56 o nr fabr. W 415 z urwaną dźwignią (widok ogólny oraz przełomu na obu elementach)

- Zapewnić wykonawstwo dźwigni przeznaczonych do wymiany w zaczepach SZD-III A56 przy zastosowaniu technologii wykluczającej powstawanie rys inicjujących pęknięcia zmęczeniowe;
- Ze względu na specyfikę wykonywanych lotów przez szybowce wykorzystywane do szkolenia podstawowego za wyciągarką (krótkotrwałe, intensywne loty) rozważyć możliwość wprowadzenia dodatkowego ograniczenia w postaci liczby cykli pracy zaczepu SZD-III A56, gdyż to bardziej oddaje charakter jego pracy.

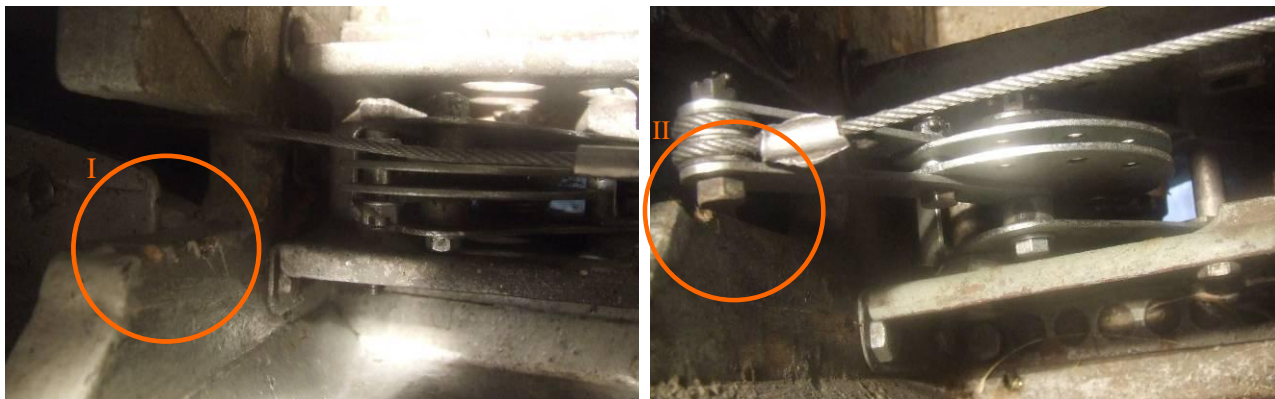
Dokumentację fotograficzną uzupełniono zdjęciami innego zaczepu zabudowanego na szybowcu tego samego typu. Umożliwiło to analizę porównawczą zabudowy i warunków pracy zaczepów. Stwierdzono wyraźne ślady kontaktu końcówki dźwigni z obrzeżem wykroju we wrędze. Nie ulega wątpliwości, że powstały one w wyniku dynamicznego kontaktu końcówki z wręgą w trakcie każdorazowego zwalniania zaczepu. Zjawisko to stwierdzono również na innym szybowcu tego samego typu. Częste dynamiczne uderzenia dźwigni o wręgę przy intensywnej eksploatacji szybowca szkolnego wywołują zjawiska zmęczeniowe w materiale dźwigni, koncentrujące się w jej najszlubszym przekroju (w okolicy otworu). Zdaniem Komisji urwanie dźwigni w mechanizmie zwalniania dolnego zaczepu SZD-III A56 o nr fabr. W 415 ma charakter zmęczeniowy, mogący mieć związek ze sposobem obróbki dźwigni, co po krótkim czasie eksploatacji doprowadziło w rejonie przelomu do doraźnego zniszczenia elementów dźwigni.

Porównanie warunków pracy zaczepów: I - w szybowcu biorącym udział w zdarzeniu; II - innym szybowcu tego samego typu

Na wszystkich szybowcach SZD-9bis Bocian dokonać sprawdzenia na okoliczność kolizji elementów zaczepu dolnego (zwłaszcza końcówki dźwigni z linką i elementami mocowania linki). W razie występowania kolizji dokonać odpowiedniej korekty obrzeża wykroju we wrzędze (np. przez jego lokalne sfazowanie).
