MINISTERSTWO TRANSPORTU,
BUDOWNICTWA i GOSPODARKI MORSKIEJ
Państwowa Komisja Badania Wypadków Lotniczych

Dot. zdarzenia nr: 1292/12

UCHWAŁA

W dniu 13 lutego 2013 r. podczas posiedzenia Komisja rozpatrywała, przedstawione przez użytkownika zgłoszenie zdarzenia lotniczego samolotu PZL-101 Gawron, które wydarzyło się w dniu 29 września 2012 r., na lądowisku Rudniki – EPRU. Działając w oparciu o **art. 5 ust. 3 Rozporządzenia Parlamentu Europejskiego i Rady (UE) Nr 996/2010 w sprawie badania wypadków i incydentów w lotnictwie cywilnym oraz zapobiegania im oraz uchylające dyrektywę 94/56/WE** (Dz. U. UE. L. z 2010 r., Nr 295, poz. 35), Państwowa Komisja Badania Wypadków Lotniczych uznała informacje zawarte w zgłoszeniu, uzupełnione dodatkowymi materiałami, za wystarczające i podjęła decyzję o zakończeniu badania.

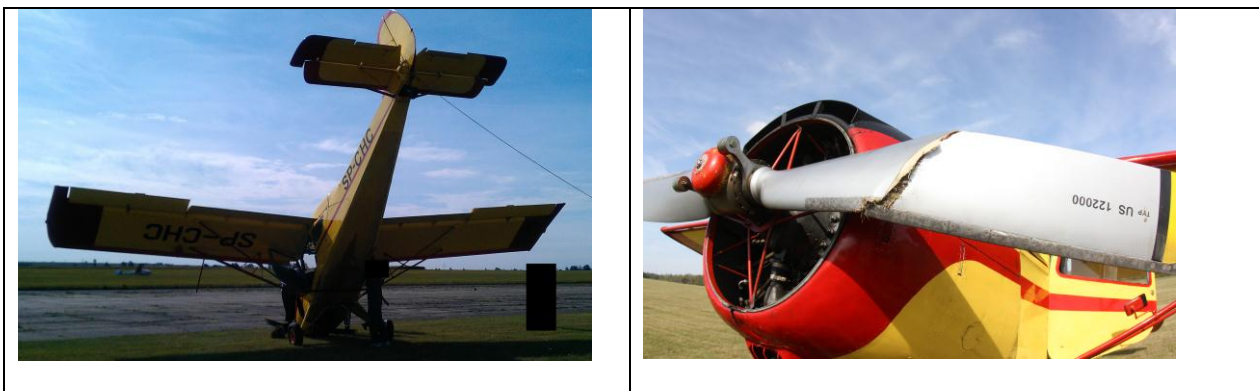
Pilot samolotowy turystyczny po wykonanym holu zaplanował lądowanie na części trawiastej lądowiska, między drogą kołowania i betonowym pasem startów i lądowań 08/26, na kierunku 170°. Wybór takiego kierunku lądowania był podyktowany porywami wiatru z południa. Niestabilna prędkość wiatru spowodowała, że samolot na podejściu do lądowania znajdował się za wysoko czego skutkiem było lądowanie z przelotem. Przyziemienie samolotu odbyło się na trzy punkty, ale z odbiciem. Pilot obawiając się, że nie dokończy dobiegu na części trawiastej rozpoczął gwałtowne hamowanie, czego skutkiem było podparcie się samolotu na silniku i złamanie jednej łopaty śmigła. Przed kontaktem śmigła z nawierzchnią lotniska pilot wyłączył iskrowniki oraz inne

obwody elektryczne oraz zamknął zawór odcinający paliwo. Skutki lądowania pokazano na zdjęciach poniżej.

Niewłaściwa ocena warunków podejścia do lądowania i nadmierne hamowanie samolotu w końcowej fazie dobiegu.

Brak decyzji o odejściu na drugi krąg.
