**MINISTERSTWO TRANSPORTU,  
BUDOWNICTWA i GOSPODARKI MORSKIEJ  
Państwowa Komisja Badania Wypadków Lotniczych**

**Dot. zdarzenia nr: 1734/12**

## **UCHWAŁA**

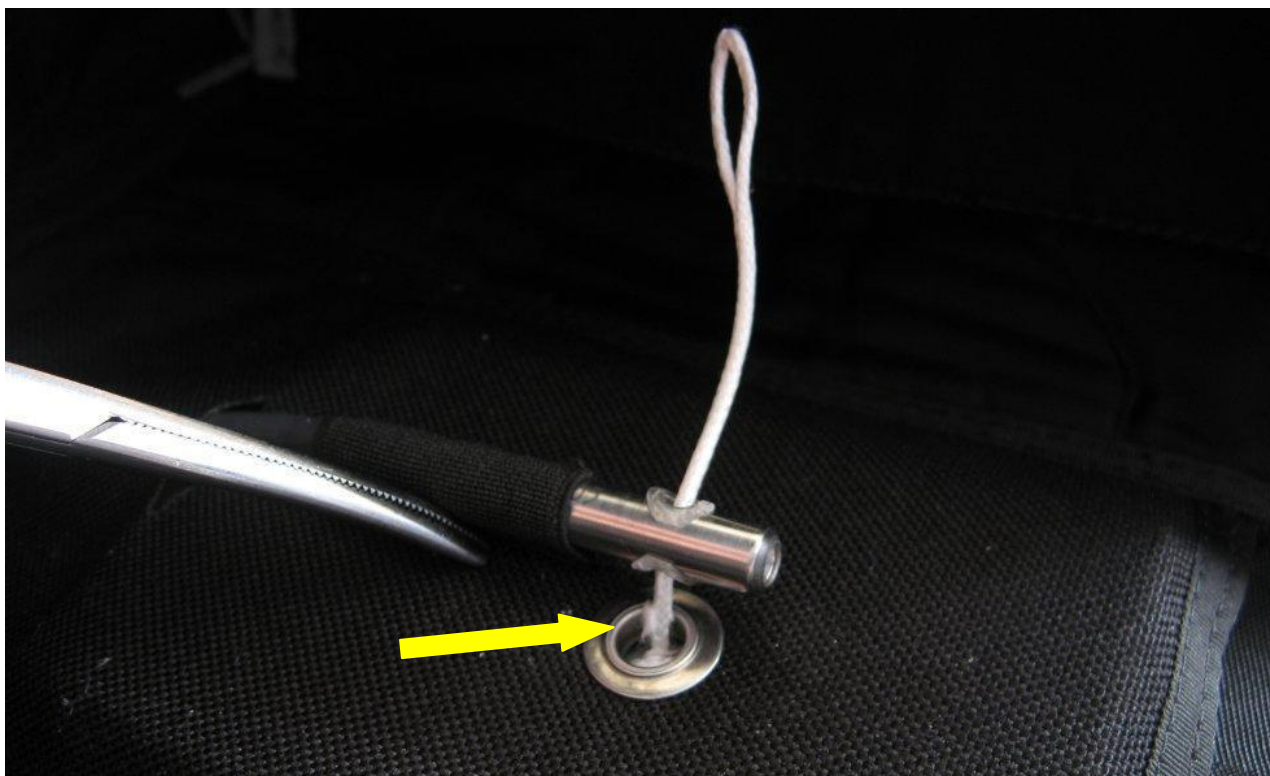
Fot. 1. Żółta strzałka wskazuje miejsce uszkodzenia pętli zamykającej. Fot: Roman Cnotalski.

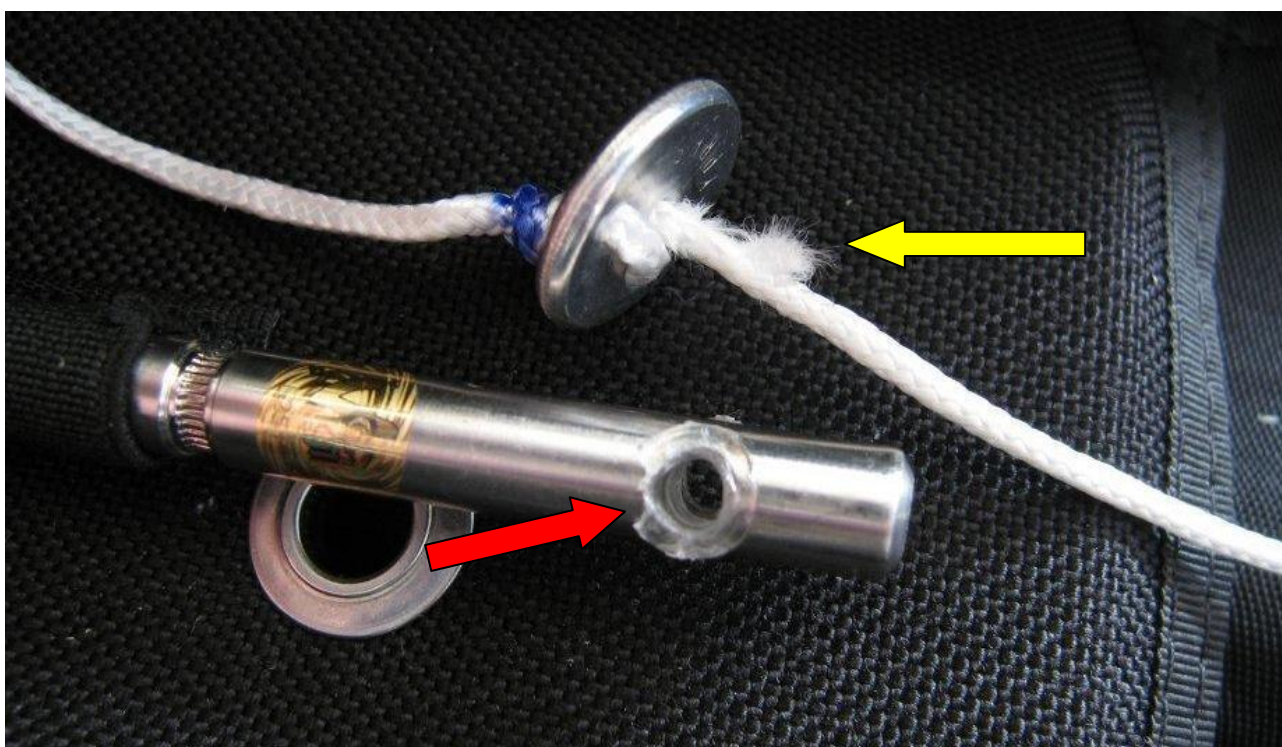
Fot. 2. Żółta strzałka wskazuje uszkodzenie pętli zamykającej. Czerwona strzałka wskazuje uszkodzenie plastikowego kołnierza końcówki tnącej automatu spadochronowego typu 1 automatu „Vigil”. Fot: Roman Cnotalski.

**Uszkodzenie pętli zamykającej komorę czaszy zapasowej przez pęknięty kołnierz końcówki tnącej typ 1 automatu spadochronowego „Vigil”.**

Mechanik spadochronowy zgłosił do PKBWL zidentyfikowanie podczas obsługi technicznej uszkodzenia plastikowego kołnierza końcówki tnącej typu 1 automatu spadochronowego „Vigil” oraz pętli zamykającej komorę czaszy zapasowej. Automat ten był zainstalowany w systemie pokrowca / uprzęży Wings W14, gdzie końcówka tnąca jest umiejscowiona na dnie komory czaszy zapasowej. Ten sam mechanik dokonywał dziewięciu kolejnych obsług technicznych tego zestawu spadochronowego i wcześniej nie stwierdził żadnych oznak uszkodzenia plastikowego kołnierza końcówki tnącej i pętli zamykającej. Uszkodzona końcówka tnąca została wymieniona na nową – typu 3. Wymieniona została również pętla zamykająca.

- Producent automatu spadochronowego „Vigil” – firma Advanced Aerospace Designs nakazuje wymianę końcówek tnących typu 1 umieszczanych nad pilocikiem czaszy zapasowej. Kończówki te muszą być wymienione na typ 3;
- W przypadku końcówki tnącej typu 1 umieszczonej na dnie komory czaszy zapasowej, stan techniczny tej końcówki musi być sprawdzany przy każdej obsłudze technicznej. W przypadku stwierdzenia uszkodzeń, końcówka ta musi zostać wymieniona. Do oceny stanu technicznego plastikowych kołnierzy należy stosować Biuletyn Serwisowy PSB 3 wydany przez producenta automatu „Vigil” 21 lutego 2007 r.;
