MINISTERSTWO TRANSPORTU,
BUDOWNICTWA i GOSPODARKI MORSKIEJ
Państwowa Komisja Badania Wypadków Lotniczych

Dot. zdarzenia nr: 589/13

UCHWAŁA

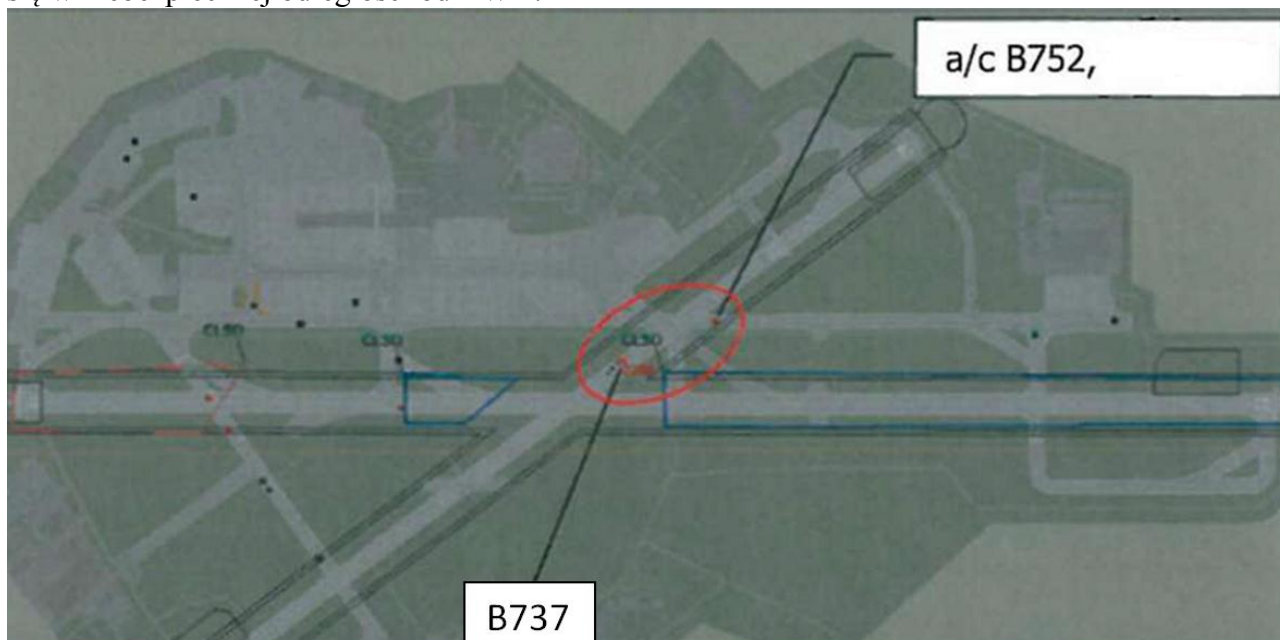
O godz. 19:35 UTC w trakcie kołowania z płyty cargo do startu samolot B752 otrzymał od kontrolera ruchu lotniczego „ground” (KRL GND) instrukcję kołowania: „TWY „A”, hold short of RWY 11”, którą potwierdził. Następnie KRL GND przekazał samolot na łączność z KRL TWR (ADC) wydając instrukcję: „hold short of RWY 11, monitor TWR 118,3”, która została potwierdzona przez pilota. Kontrolerzy pracujący w TWR (GND i ADC) zauważyli, że kołujący BCS5232 nie zatrzymuje się przed RWY. KRL ADC wydał kolejno instrukcje: „(znak wywoławczy rejsu) hold short of RWY 11!, następnie (znak wywoławczy rejsu) hold position!”. B752 zatrzymał się w niebezpiecznej odległości od RWY.

W czasie zdarzenia na RWY 11 lądował samolot B738, który był w fazie dobiegu w okolicach krzyżówki dróg startowych. Za lądującym B738 próg RWY 11 zajął gotowy do startu samolot AT72, a na krótkiej prostej (3.5 NM do progu RWY 11) znajdował się kolejny podchodzący do lądowania samolot SF34. KRL ADC dla rozwiązania sytuacji nakazał załodze B752 sprawne przecięcie RWY 11 po TWY „A” za ogonem B738 dla umożliwienia startu AT72 przed lądowaniem SF34. Pilot B752 poinformował TWR, że nie zauważył na TWY „A5” żadnych znaków. Dyżurny Operacyjny Portu Lotniczego (DOPL) po sprawdzeniu oznakowania na TWY „A5” poinformował TWR, że obydwa znaki pionowe informujące o punkcie oczekiwania są włączone.

Najbardziej prawdopodobną przyczyną zdarzenia było niezauważenie przez załogę kołującego samolotu B752, oznakowania poprzeczki zatrzymania na TWY „A5” przed droga startową.

1. Zaleca się stosowanie przez KRL poleceń „go around/cancel line-up” (kiedy tylko to możliwe) jako element zapobiegania potencjalnym kolizjom wynikającym z nieuprawnionego naruszenia bezpieczeństwa drogi startowej..
2. W przypadku lądowań i startów z RWY 11 jako preferowane jest wykorzystywanie do kołowań TWY L/E ze względu na lepszą widoczność statków powietrznych znajdujących się na RWY 11 oraz brak konieczności jej przecinania pomiędzy progami.
3. Należy włączyć na stałe STOP BAR na TWY „A5” przed RWY 11/29 z możliwością sterowania ze stanowiska KRL.
