**MINISTERSTWO TRANSPORTU,  
BUDOWNICTWA i GOSPODARKI MORSKIEJ  
Państwowa Komisja Badania Wypadków Lotniczych**

**Dot. zdarzenia nr: 631/13**

## **UCHWAŁA**

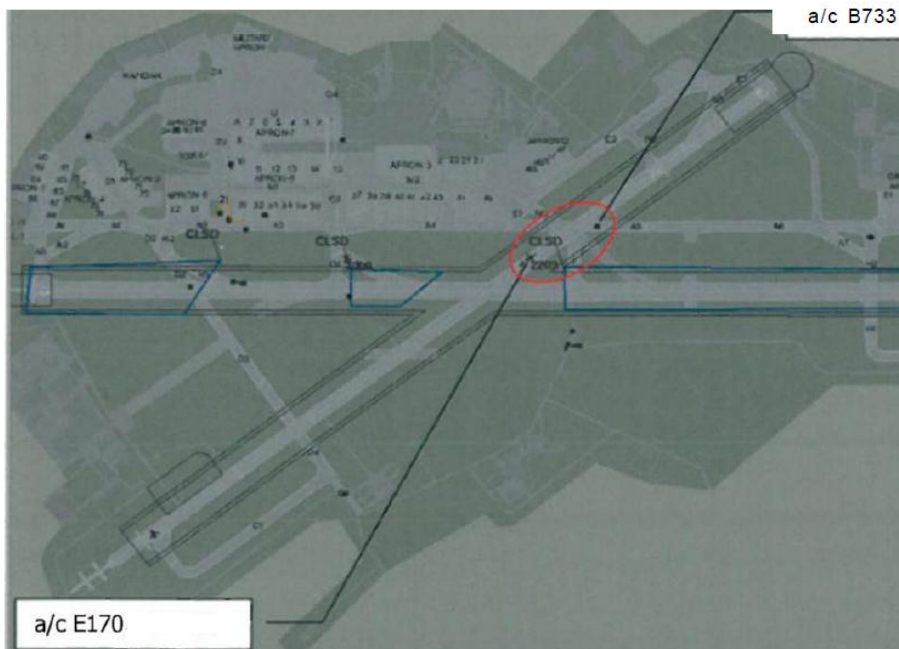
O godz. 19:30 UTC w trakcie kołowania z płyty cargo do startu z drogi startowej (RWY) 11 załoga samolotu B733, dwukrotnie otrzymał, od kontrolera ruchu naziemnego (KRL GND) przed przesłaniem go na częstotliwość TWR, instrukcję oczekiwania przed RWY 29 na drodze kołowania (DK) „A5”. Załoga samolotu zgłosiła się na częstotliwości TWR ale nie wykonał instrukcji KRL GND - kontynuował kołowanie. Załoga ponownie otrzymał instrukcję zatrzymania przed RWY od KRL TWR, zatrzymał kołowanie dopiero po komendzie „ZATRZYMAJ NATYCHMIAST”.

Załoga samolotu B733 zatrzymał się w niebezpiecznej odległości od RWY 29/11. W tym czasie podchodzący na RWY 11 samolot E170, przyziemił i nie było możliwości wykonania odejścia na drugie okrążanie. Załoga E170 została poinformowana o sytuacji z określeniem miejsca wystąpienia naruszenia bezpieczeństwa RWY.

Najbardziej prawdopodobną przyczyną zdarzenia było niezauważenie przez załogę kołującego samolotu B733, oznakowania poprzeczki zatrzymania na DK „A5” przed RWY 11. Dodatkowo Kontroler GND wydał instrukcję używając sformułowania „RWY 29” zamiast „RWY 11” (która była wówczas wykorzystywana do wykonywania operacji lądowań statków powietrznych), co mogło zmylić załogę samolotu.

1. Zaleca się stosowanie przez KRL poleceń „go around/cancel line-up” (kiedy tylko to możliwe) jako element zapobiegania potencjalnym kolizjom wynikającym z RI.

2. Należy stosować informacje o RWY zgodnie z kierunkiem będącym aktualnie w użyciu.
3. W przypadku lądowań i startów z RWY 11 jako preferowane jest wykorzystywanie do kołowań DK L/E ze względu na lepszą widoczność a/c znajdujących się na RWY 11 oraz brak konieczności jej przecinania pomiędzy progami.

4. Należy włączyć na stałe STOP BAR na TWY A5 przed RWY 11/29 z możliwością sterowania ze stanowiska KRL (zalecenie zostało wprowadzone).
5. Zespół zaleca przeprowadzenia analizy załączenia na stałe wszystkich dostępnych świetlnych poprzeczek zatrzymania przed RWY (taka analiza została przeprowadzona, zdaniem przedstawicieli PAŻP rozwiązanie to należy wprowadzić równoległe z wprowadzeniem systemu Advanced Surface Movement Guidance and Control System).
