Samolot ultralekki **SKY WALKER** (rok budowy 1985) rozpoczął start z progu pasa 27 nieczynnego lotniska wojskowego. W czasie startu wiał boczny wiatr z prawej strony o prędkości 4-5 m/s (według świadków obserwowane były również porywy wiatru). Po nabraniu wysokości około 15 m nastąpiło gwałtowne pochylenie nosa samolotu połączone z utratą prędkości lotu. Samolot z kątem zniżania szacowanym na około 45° zderzył się przednią częścią kadłuba z betonową nawierzchnią pasa, blisko jego lewej krawędzi. W wyniku zderzenia złamała się przednia część rury kilowej (przed siedzeniem pilota) stanowiącej główny element konstrukcyjny kadłuba. Samolot wykonał obrót wokół osi poprzecznej, w trakcie którego nastąpiło dalsze niszczenie jego konstrukcji: złamanie zastrzałów skrzydła, konstrukcji łoża silnika oraz tylnej części belki ogonowej (za fotelem pasażera). Samolot zatrzymał się w pozycji siedzeniami do góry.

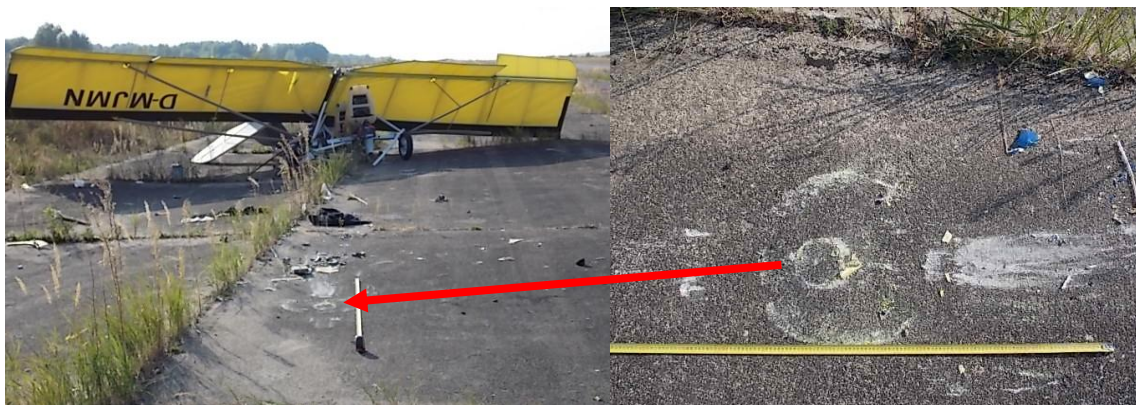
Fot. 1 Miejsce zderzenia samolotu z ziemią

Odległość od miejsca zderzenia z ziemią do miejsca zatrzymania samolotu wynosiła 11 m. W wyniku pierwszego zderzenia z ziemią pilot, zajmujący miejsce na pierwszym fotelu, został wyrwany z pasów i uderzył przodem o betonową nawierzchnię pasa w odległości 4,2 m od miejsca pierwszego zetknięcia samolotu z ziemią. W wyniku poniesionych obrażeń, pomimo podjęcia akcji reanimacyjnej, pilot poniósł śmierć.

Prawdopodobną przyczyną wypadku było przeciągnięcie samolotu w początkowej fazie wznoszenia, co doprowadziło do przepadnięcia i zderzenia pod dużym kątem z ziemią.

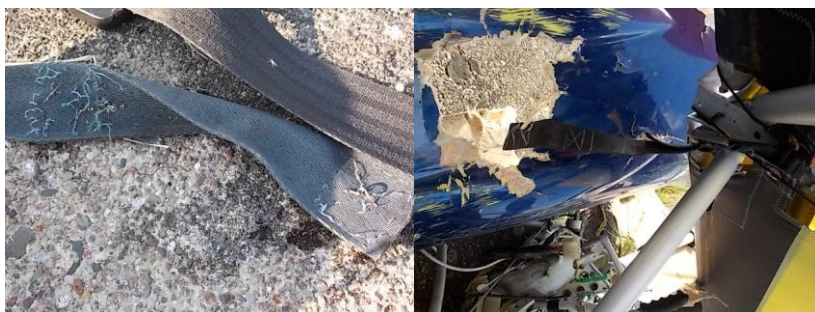
- 6) Pasy biodrowe i barkowe pilota w wyniku zderzenia były zerwane w miejscach szwów.

Fot. 2 Widok zerwanych pasów biodrowych i barkowych

Niewielki stopień uszkodzenia rejonu miejsca zajmowanego przez pilota oraz wykonywanie przez niego lotu w kasku ochronnym może wskazywać, że **pilot miał szansę przeżycia** gdyby nie doszło do zerwania wszystkich pasów bezpieczeństwa w miejscu ich szycia, w wyniku czego pilot uderzył przodem w betonową nawierzchnię pasa.

Przyczyną zerwania pasów było znaczne osłabienie szwów spowodowane ich wiekiem (najprawdopodobniej 28 lat), niewymienianych od budowy samolotu.
