**RAPORT WSTĘPNY O WYPADKU LOTNICZYM
I – OKREŚLENIE ZDARZENIA**

|1|5|4|2|/|1|3|

Parachute de France

Drakkar

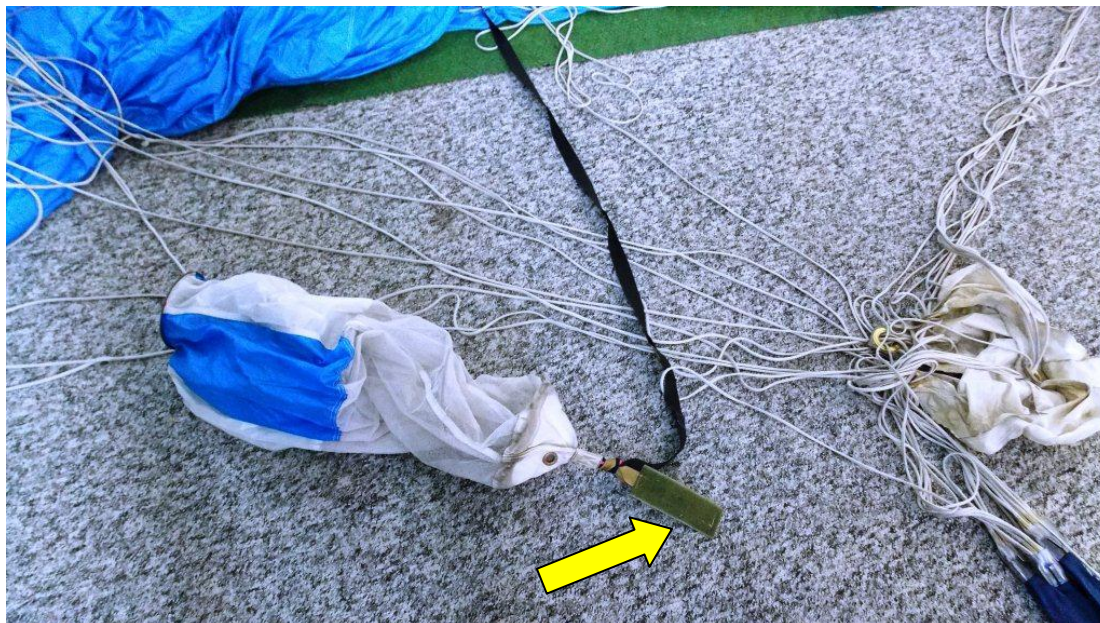
PODCZAS OGLĘDZIN ZESTAWU SPADOCHRONOWEGO STWIERDZONO MODYFIKACJĘ, KTÓRA NIE BYŁA ZATWIERDZONA PRZEZ PRODUCENTA. MODYFIKACJA TA POLEGAŁA NA UMIESZCZENIU W POBLIŻU WĘZŁA TAŚMY ŁĄCZĄCEJ I PILOCIKA DODATKOWEJ TAŚMY TZW. RZĘPA.

Rys. 1. Widok pilocika z taśmą łączącą przechodzącą przez linkę. Żółta strzałka wskazuje dodatkową taśmę zamocowaną przez mechanika. Fot. PKBWL

NA OBECNYM ETAPIE BADANIA NIE MOŻNA WYKLUCZYĆ, ŻE ZAMOCOWANIE DODATKOWEJ TAŚMY MOGŁO SPRZYJAĆ NIEPRAWIDŁOWEMU OTWARCIU CZASZY GŁÓWNEJ SPADOCHRONU.

MECHANIKOWI, KTÓRY DOKONAŁ OPISANEJ WYŻEJ MODYFIKACJI KILKU CZASZ GŁÓWNYCH ZALECONO USUNIĘCIE ZAMOCOWANYCH PRZEZ NIEGO DODATKOWYCH TAŚM.
