**Dot. incydentu nr: 977/12**

## **UCHWAŁA**

### **PAŃSTWOWEJ KOMISJI BADANIA WYPADKÓW LOTNICZYCH**

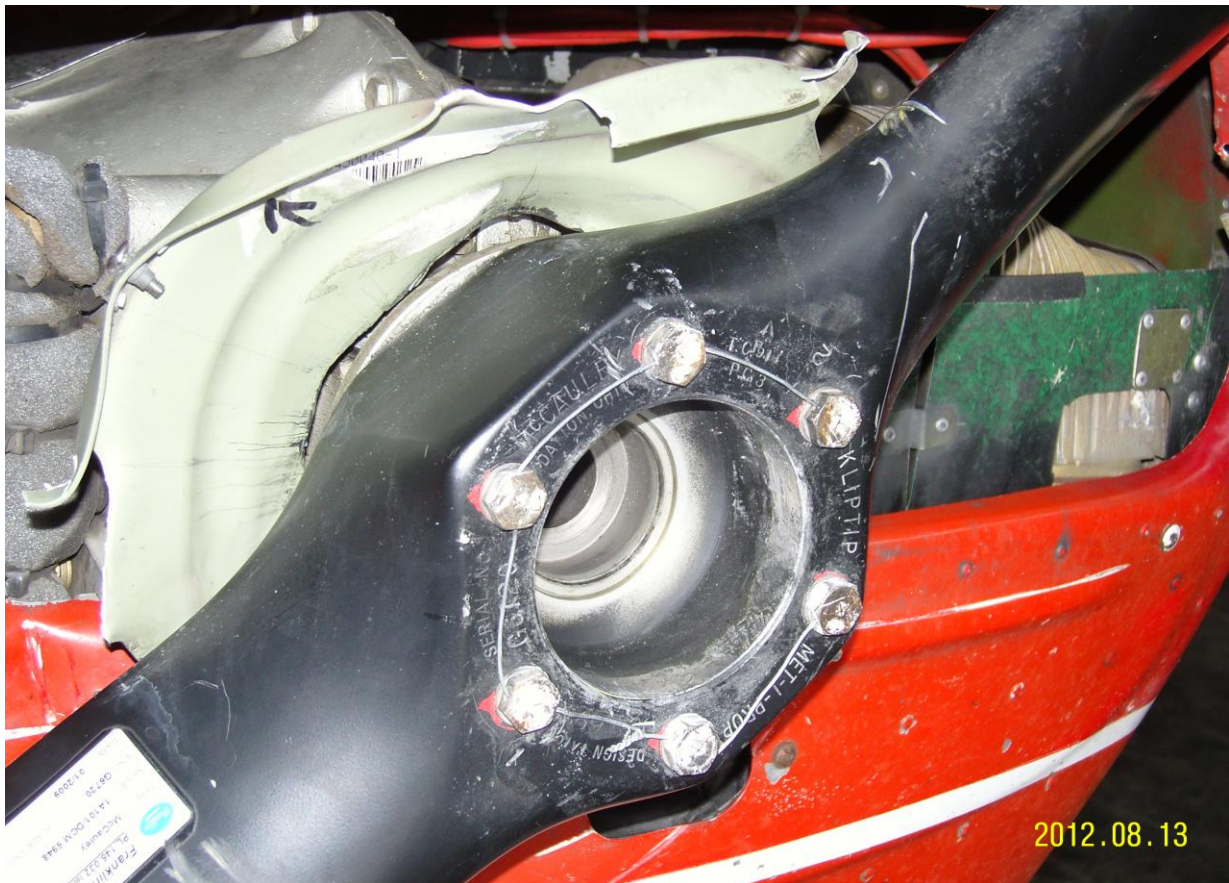
**Rys.1. Kołpak i zabezpieczenia śrub mocujących śmigło po lądowaniu. Widoczna rozerwana tarcza kołpaka, nieprawidłowo zabezpieczone śruby oraz zarysowania na śmigle.[foto A. Wr]**

Stan tarczy kołpaka po lądowaniu świadczy także o niestarannym przeglądzie samolotu przed lotem, ponieważ tylko część pęknięć tarczy ma charakter doraźny, a pozostałe noszą ślady

długotrwałej eksploatacji. Staranny przegląd samolotu przed lotem niewątpliwie ujawnił by znaczne luzy i małą sztywność tarczy.

Z uwagi na stwierdzone nieprawidłowości w obsłudze i naprawach samolotu rozważyć przeprowadzenie akcji korygującej w stosunku do Organizacji Obsługowej, która wykonała prace obsługowe i naprawy.

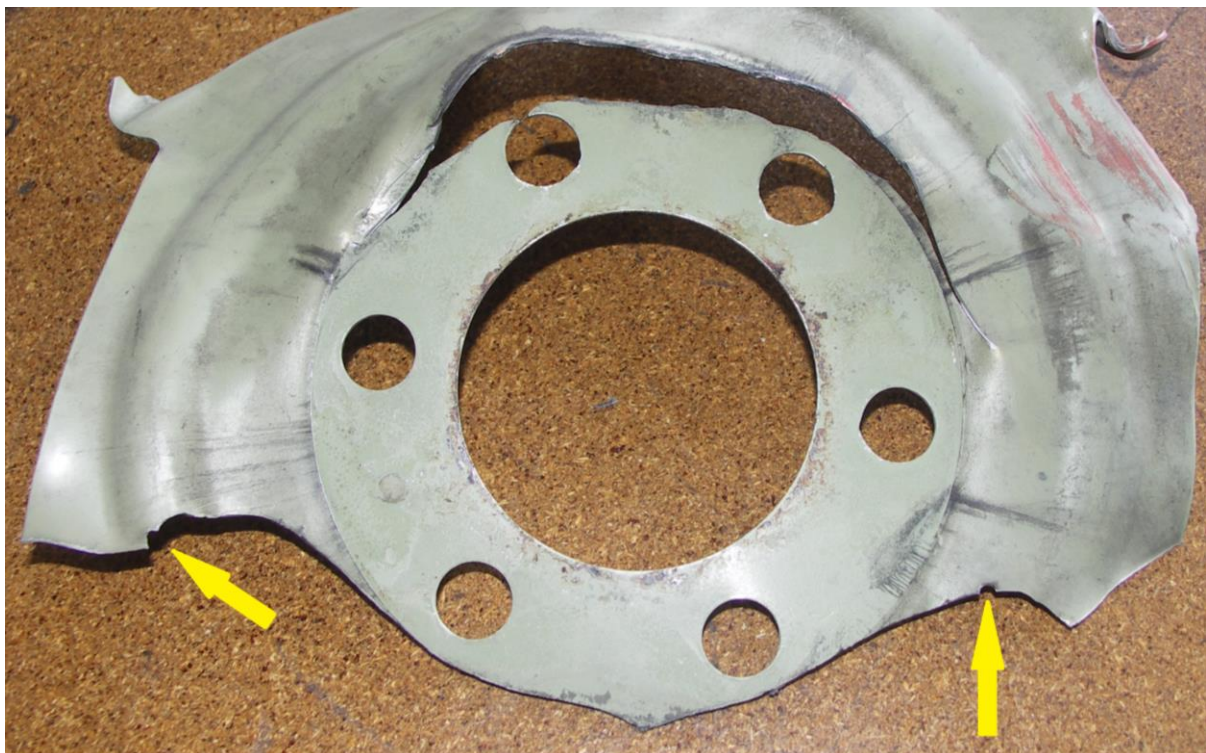
**Rys.2. Nawiercenia świadczące o „naprawach” tarczy mających zapobiec rozwojowi pęknięć.**

Zdaniem Komisji czynności okresowe jak i naprawy elementów płatowca (osłon silnika i kołpaka) samolotu były prowadzone niezgodnie z Instrukcją obsługi technicznej i Instrukcją napraw. Przedstawiony poniżej fragment karty kontrolnej, z czynności wykonanych 5 dni przed zdarzeniem przy okresowym przeglądzie samolotu, potwierdza m.in. prace na kołpaku śmigła. Zakres zniszczeń tarczy kołpaka świadczy o długotrwałej eksploatacji samolotu z uszkodzonym kołpakiem i wielokrotnymi „naprawami” pęknięć tarczy metodą nawierceń.

1. Naprawy osłon silnika oraz tarczy kołpaka niezgodne z instrukcją napraw.
2. Niestaranna obsługa i przeglądy samolotu, w tym szczególnie w zakresie ostatnich czynności okresowych – 200FH i podrzędnych oraz AD i SB.
3. Niestaranny przegląd samolotu przez załogę przed lotem.

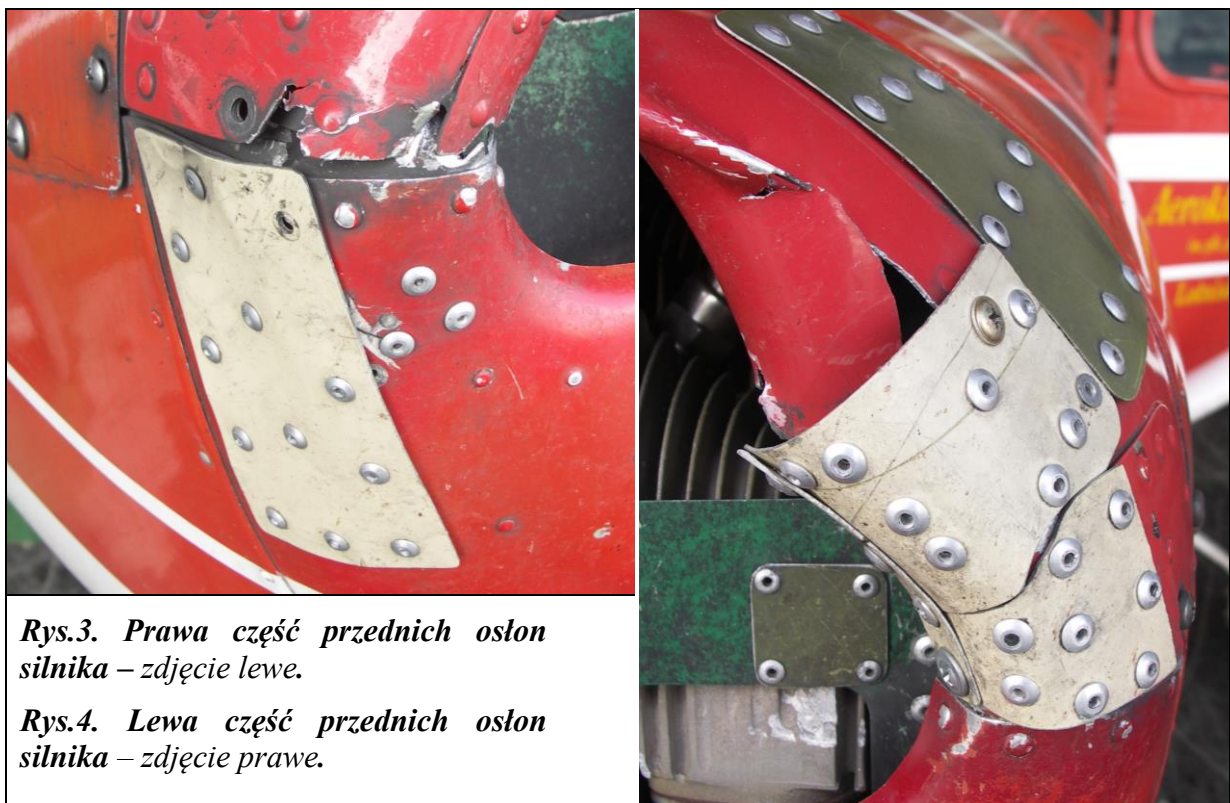
**Rys.3. Prawa część przednich osłon silnika – zdjęcie lewe.**

**Rys.4. Lewa część przednich osłon silnika – zdjęcie prawe.**

**Uszkodzenia osłon nie są związane z incydem.**
