*Państwowa Komisja  
Badania Wypadków Lotniczych*

Warszawa 10 kwietnia 2014 r.

**Oświadczenie Tymczasowe  
Państwowej Komisji Badania Wypadków Lotniczych  
dotyczące badania wypadku lotniczego  
nr 440/13**

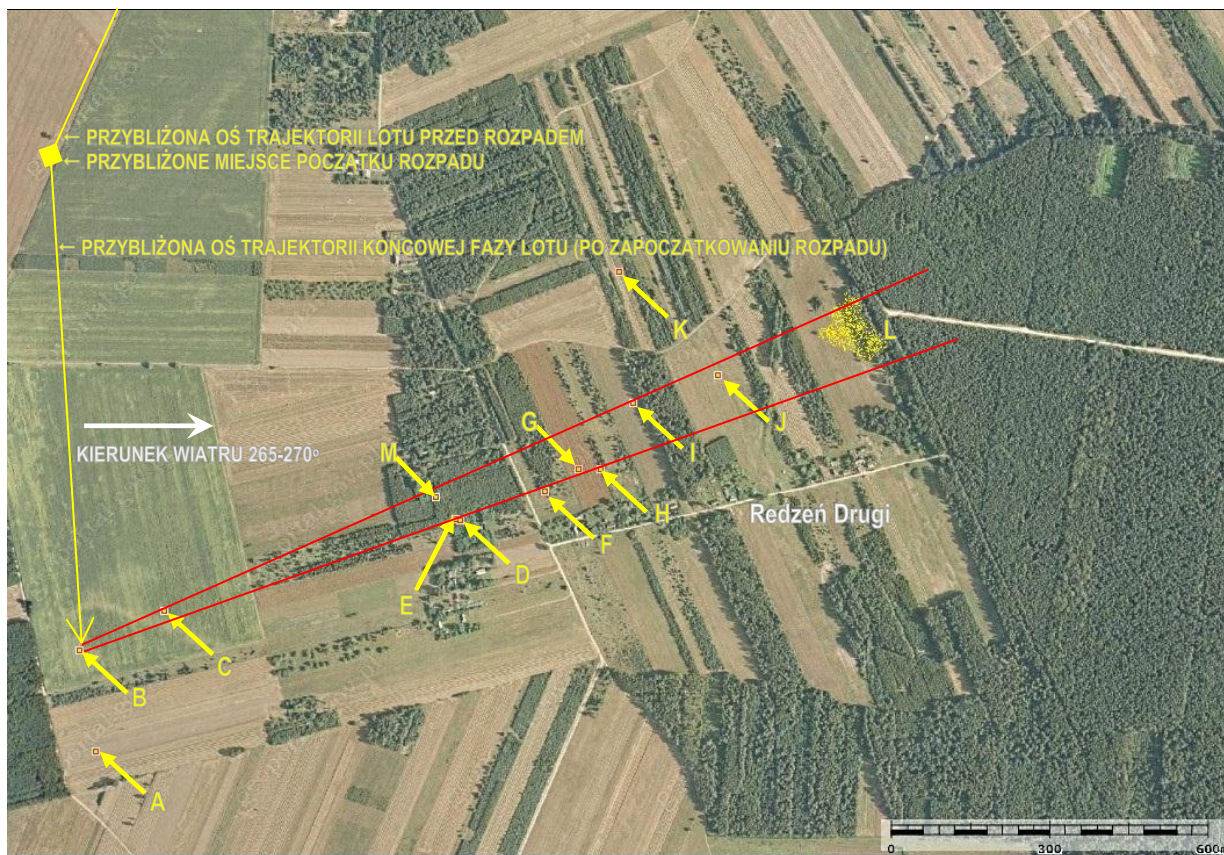
Dnia 13 kwietnia 2013 r. o godz. 09:10 (wszystkie czasy wg UTC; czas UTC = czas LMT – 2 godz.) pilot zawodowy doświadczalny na nowo zbudowanym samolocie ultralekkim Dedal-KB zn. rozp. SP-SWKB wystartował z prywatnego lądowiska Chojne k/Sieradza w celu wykonania lotu próbnego kontrolnego według zatwierdzonego przez Urząd Lotnictwa Cywilnego „Programu Prób na Ziemi i w Locie samolotu DEDAL-KB nr fabr. KB-02/2012 znaki rozp. SP-SWKB”. Start samolotu obserwował pilot innego samolotu, wykonujący loty na tym samym lądowisku oraz żona pilota (pilot i instruktor szybowcowy I klasy z nalotem 3000FH). Po wykołowaniu, tuż przed podjęciem startu, pilot zajmował się ustawieniem (programowaniem) przyrządu Stratomaster Odyssey. Po starcie pilot nawiązał łączność radiową z właścicielem lądowiska znajdującym się na miejscu startu, a następnie o godz. 09:25 zgłosił się do FIS WA (na częstotliwości 119,450 MHz) bez złożonego FPL informując o zamiarze wykonania próbnego naboru wysokości do FL 090. Informator FIS przydzielił mu indywidualny kod transpondera 7457 i była to ostatnia łączność nawiązana z tym samolotem. O godz. 09:34:23 sygnał transpondera samolotu został odebrany przez radar FIS we Wrocławiu, o 09:35:07 przez radar FIS w Katowicach, a o 09:39:20 samolot stał się widoczny na ekranie radaru kontroli obszaru FIS Warszawa. O godz. 09:43:24, kiedy samolot leciał z kursem  $293^{\circ}$  jeszcze przed zmianą kursu na  $207^{\circ}$  i rozpoczęciem zniżania, na ekranie radaru kontroli obszaru FIS Warszawa zauważalny stał się podział echa samolotu najpierw na dwa w bezpośrednim sąsiedztwie, a następnie na trzy i cztery echa tuż obok siebie, które ostatecznie zanikły o godz. 09:45:35. Po osiągnięciu FL087-088 pilot wprowadził samolot na kurs  $207^{\circ}$  i rozpoczął jego rozpędzanie w lekkim zniżaniu. Po ok. 32 sekundach od początku rozpędzania, o godz. 09:44:40, w ok. 35-tej minucie lotu zapoczątkowane zostało rozpadanie się samolotu w powietrzu i zauważalna stała się gwałtowna zmiana kursu o  $30^{\circ}$  w lewo. Ostatnie sygnały transpondera samolotu zostały zarejestrowane odpowiednio o godz. 09:45:28 przez radar FIS Wrocław i o godz. 09:45:08 przez radar FIS Katowice. Szczątki samolotu i ciało pilota spadły na pola uprawne w okolicy miejscowości Redzeń Drugi (gmina Burzenin pow. Sieradz). Samolot nie był wyposażony w spadochronowy system ratunkowy. Pilot, wyposażony w spadochron ratowniczy, nie zdołał opuścić kabiny na bezpiecznej wysokości, choć rozpiął pasy bezpieczeństwa. Zostało to najprawdopodobniej uniemożliwione przez czasową utratę świadomości u pilota oraz skutek przyspieszeń wynikających z ruchów kadłuba podczas opadania po rozpadzie samolotu w powietrzu. Dalsze, zmienione ruchy kadłuba podczas jego opadania po odpadnięciu od niego części prawego skrzydła spowodowały wyrzucenie pilota z kabiny na niewielkiej wysokości, uniemożliwiającej użycie spadochronu ratowniczego. Zostało stwierdzone, że spadochron ratowniczy pilota był technicznie sprawny i nie znaleziono żadnych usterek uniemożliwiających jego otwarcie. O godz. 10:20 UTC sektor FIS WA został poinformowany telefonicznie przez „Ratownictwo” o katastrofie samolotu w okolicach Sieradza. Kontroler FIS Warszawa o godz. 09:56 ponowił próby nawiązania łączności z samolotem SP-SWKB – bez skutku. Przybyli na miejsce upadku samolotu świadkowie zdarzenia ok. godz. 09:55 powiadomili policję oraz służby ratownicze (na tel.112), a ok. godz. 10:05 odnaleźli ciało pilota i stwierdzili jego zgon. Zniesione wiatrem opadające szczątki samolotu zostały rozsiane ukośnie w stosunku do ostatniego odcinka trajektorii jego lotu na kierunku ENE-WSW na

dystansie ponad 1800 m, na terenie częściowo zalesionym na północ od drogi przechodzącej przez miejscowość Redzeń Drugi.

Otoczenie miejsca wypadku, grotami strzałek zaznaczono punkty upadku ciała pilota oraz szczątków samolotu; zaznaczono też kierunek wiatru i przybliżoną trajektorię lotu samolotu. Najbardziej prawdopodobna strefa upadku szczątków znajduje się między dwiema czerwonymi liniami. [podkład mapy: geoportal].

- A – miejsce upadku pilota
- B – przednia część kadłuba
- C – fragment kesonu prawego skrzydła ze zbiornikami paliwa i klapą
- D – fragment kesonu prawego skrzydła z lotką i końcówką [zawieszony na drzewach]
- E – górna część steru kierunku
- F – poduszka siedzenia prawego fotela
- G – odłamek kesonu prawego skrzydła z fragmentem tylnego dźwigarka
- H – fragment kesonu prawego skrzydła z końcówką
- I – fragment pokrycia tylnej części kadłuba
- J – górna część statecznika pionowego
- K – lewe skrzydło
- L – strefa drobnych odłamków plexi
- M – usterzenie poziome

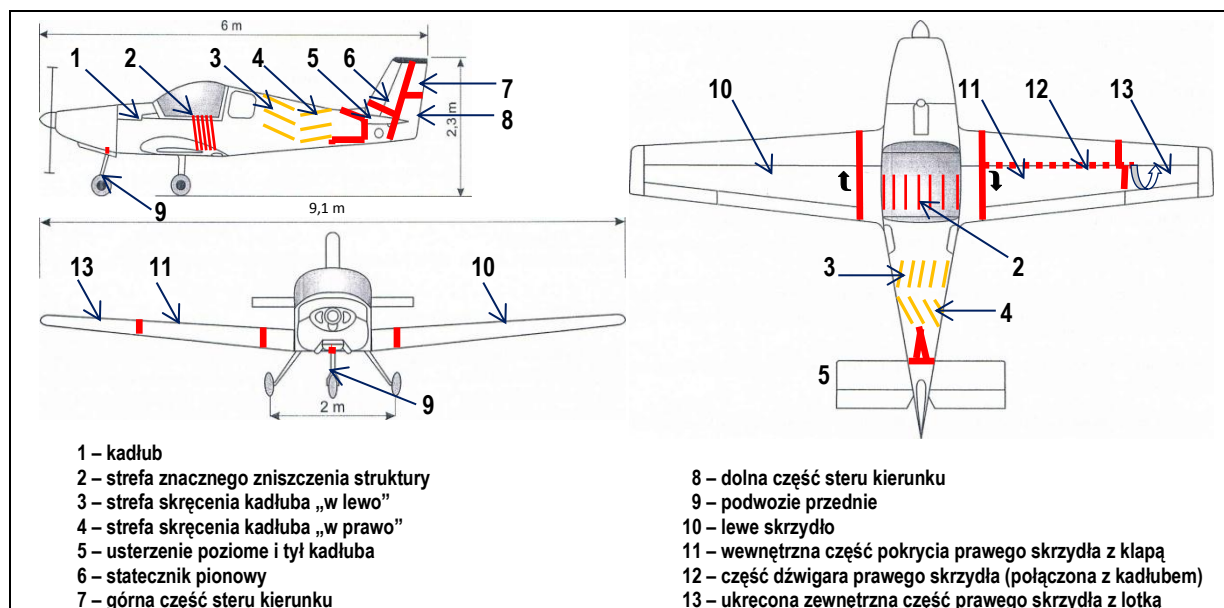
- Na podstawie usytuowania szczątków samolotu w terenie oraz ich stwierdzonych uszkodzeń ustalono najbardziej prawdopodobny przebieg jego niszczenia.
- Zespół badawczy PKBWL nawiązał bezpośredni kontakt z przedstawicielem Wytwórcy w dn.18 kwietnia 2013 r., uzyskując 29 kwietnia 2013 r. informacje niezbędne do dalszego działania, a 3 czerwca 2013 r. odbyło się przesłuchanie przedstawicieli Wytwórcy, w tym bezpośredniego wykonawcy samolotu.

**Schemat zniszczeń i skutków rozpadu samolotu na podstawowe elementy. Czerwonym kolorem zaznaczono linie podziału, pomarańczowym – odkształcenia świadczące o skręcaniu kadłuba. Zaznaczono kierunki odlamywania skrzydeł (lewego – do przodu, prawego – do tyłu) oraz kierunek ukreślenia końcowej części prawego skrzydła (do przodu).**

- 32) Struktura samolotu przeniosła naprężenia będące skutkiem obciążeń aerodynamicznych wynikających z osiągnięcia rzeczywistej prędkości lotu w zakresie  $V_{max}\approx 244$  do 250 km/h (prędkość krytyczna flatteru  $V_{DF}=256$  km/h IAS jest nieco powyżej tego zakresu) w trakcie rozpędzania, a jej niszczenie zostało zapoczątkowane przez skutki dociężenia w trakcie wyprowadzania samolotu ze zniżania.
