Państwowa Komisja Badania Wypadków Lotniczych

Dot. zdarzenia nr: 865/13

UCHWAŁA

Informacja – raport o ustaleniach dotyczących wypadku lotniczego

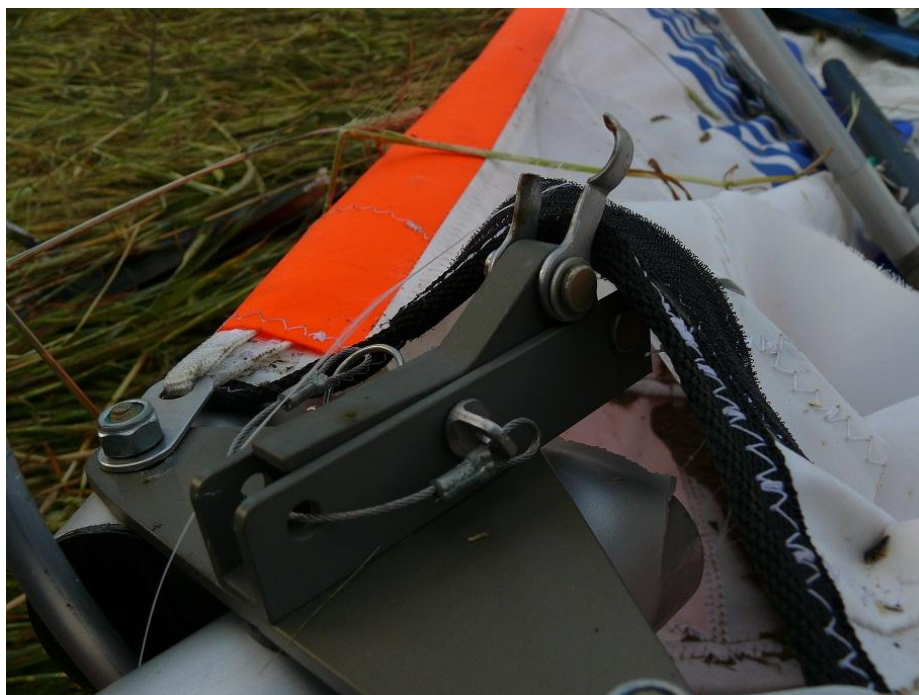
Zdjęcie 1

Przeprowadzone na miejscu oględziny motolotni pozwoliły stwierdzić, że najbardziej prawdopodobną przyczyną odkształcenia profilu skrzydła i utraty sterowności było pęknięcie szekli (numer części wg instrukcji producenta PRF15.319.000) łączącej linki konstrukcji skrzydła z kilem. Pozostałe uszkodzenia motolotni były uszkodzeniami doraźnymi powstałymi na skutek zderzenia z ziemią. (Zdjęcia 1 – 3).

Pęknięcie szekli łączącej linki konstrukcji skrzydła z kilem co spowodowało odkształcenie profilu skrzydła i w rezultacie utratę siły nośnej oraz sterowności.

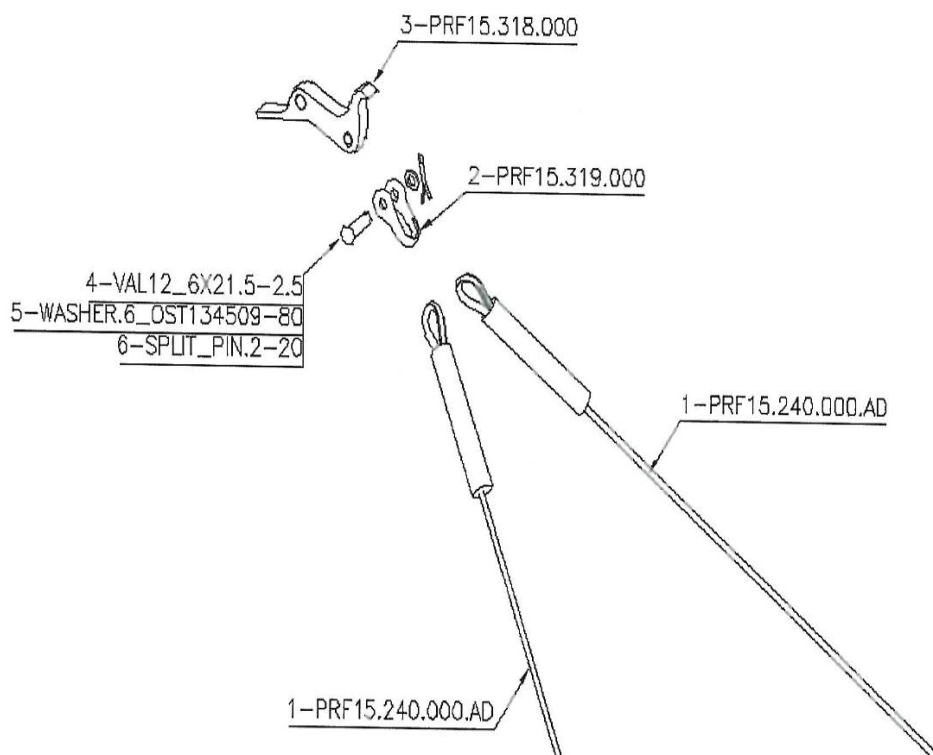
Rysunek 1.

Producent skrzydła w dniu 15 maja 2013 r. wydał Biuletyn Bezpieczeństwa nr 014 o statusie „Obowiązkowy”. Jego wykonanie polegało na wymianie szekli (numer części wg instrukcji producenta PRF15.319.000) oraz bolca połączeniowego (numer części wg instrukcji producenta 39310 2x20). (Rys. 1)

Wynikało to z użycia niewłaściwego materiału, z których wykonano te elementy, a które to elementy były zastosowane w niektórych partiach wyprodukowanych skrzydeł. Ponieważ elementy te nie posiadały specjalnych oznaczeń, biuletyn podawał prosty sposób weryfikacji konieczności ich wymiany. Szekle wykonane z niewłaściwego materiału są przyciągane przez magnes jak każdy inny wyrób ze stali. Szekle wykonane z materiału właściwego nie są przyciągane wcale lub bardzo słabo. Przeprowadzony test na uszkodzonej szekli wykazał, że była ona wykonana z materiału niewłaściwego i zgodnie z wydanym Biuletynem konieczna była jej wymiana przed rozpoczęciem lotu.

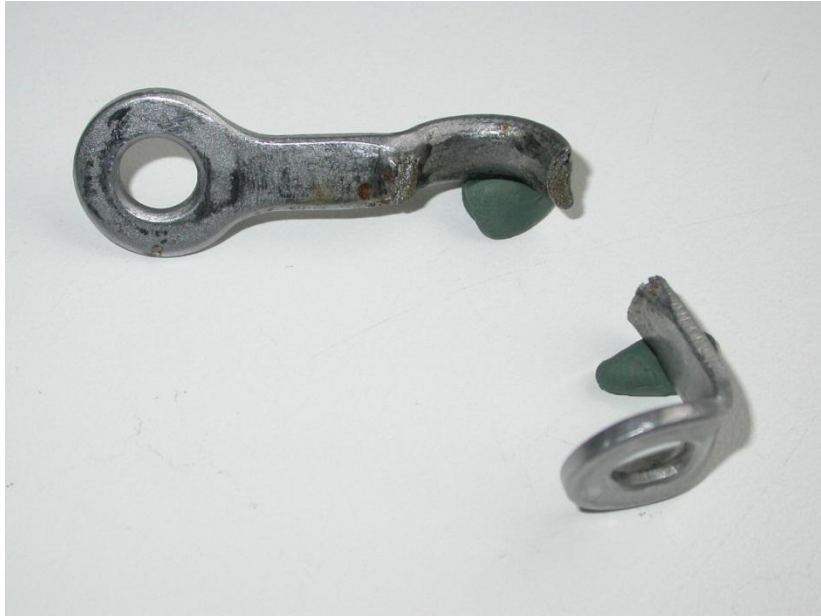
Zdjęcie 4

Wykonane makroskopowe zdjęcia pękniętej szekli wykazały, że materiał, z której została wykonana cechuje się gruboziarnistą strukturą, widoczną nawet gołym okiem. Powstały przełom kruchy nie ma śladów zmęczenia i odkształceń plastycznych. Zniszczenie nastąpiło na skutek przekroczenia naprężeń dopuszczalnych. (Zdjęcie 4 - 6)
