PAŃSTWOWA KOMISJA BADANIA WYPADKÓW LOTNICZYCH

Dot. zdarzenia nr: 1475/13

UCHWAŁA

Informacja – raport o ustaleniach dotyczących wypadku lotniczego

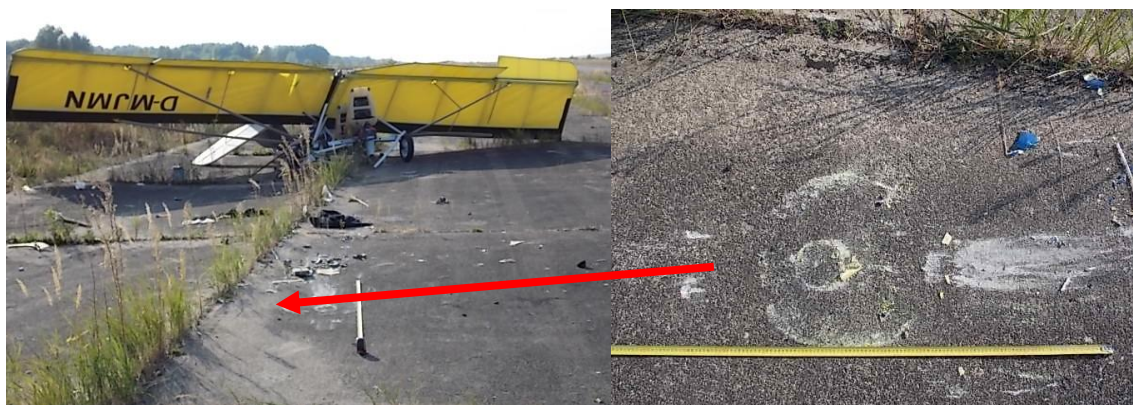
[Fot. PKBWL] Miejsce zderzenia samolotu z ziemią

Odległość od miejsca zderzenia z ziemią do miejsca zatrzymania samolotu wynosiła 11 m. W wyniku pierwszego zderzenia z ziemią pilot, który podczas lotu zajmował miejsce na pierwszym fotelu, został wyrwany z pasów i uderzył przodem ciała o betonową nawierzchnię drogi startowej w odległości 4,2 m od miejsca pierwszego zetknięcia samolotu z ziemią. Pomimo podjęcia akcji reanimacyjnej, pilot poniósł śmierć w wyniku odniesionych obrażeń.

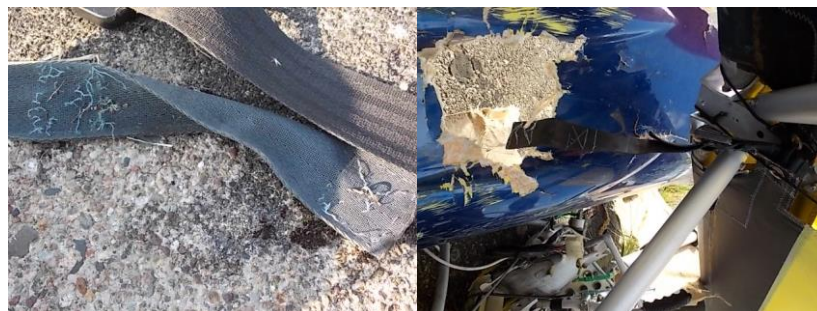
- 4) *Fotel pilota (spełniający również funkcję zbiornika paliwa) był nieuszkodzony.*
- 5) *Pilot w czasie lotu był zapięty w pasy biodrowe i barkowe oraz wykonywał lot w kasku.*
- 6) *Pasy biodrowe i barkowe pilota w wyniku zderzenia zostały zerwane w miejscach szwów.*

[Fot. PKBWL] Widok zerwanych pasów biodrowych i barkowych

Przyczyną zerwania pasów zdaniem Komisji było znaczne osłabienie szwów spowodowane ich wiekiem (najprawdopodobniej 28 lat), prawdopodobnie niewymienianych od momentu budowy samolotu.

*Niewielki stopień uszkodzenia samolotu w rejonie miejsca zajmowanego przez pilota oraz wykonywanie przez niego lotu w kasku ochronnym a także stwierdzony charakter obrażeń jakich doznał pilot, daje podstawę do sformułowania wniosku, że pilot **mógł mieć szansę na przeżycie wypadku**, gdyby nie doszło do zerwania wszystkich pasów bezpieczeństwa w miejscu ich szycia.*
