PAŃSTWOWA KOMISJA BADANIA WYPADKÓW LOTNICZYCH

Dot. zdarzenia nr: 1831/13

UCHWAŁA

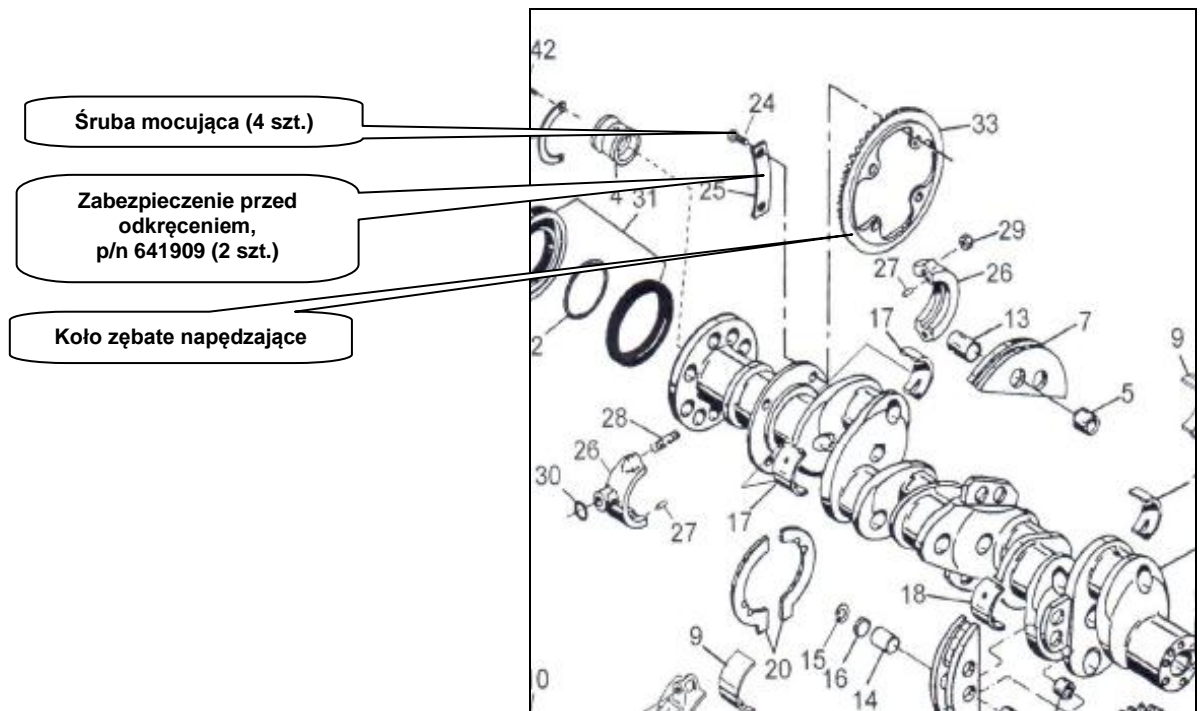
[wg. dokumentacji silnika]

- niedostateczne zagięcie drugiego zabezpieczenia przed odkręceniem (p/n 641909) na jednej ze śrub mocujących koło zębate napędzające [foto],
- opiłki metalu w filtrze olejowym,
- opiłki metalu i elementy sprzęgła w misce olejowej.

- nieprawidłowe zabezpieczenie przed odkręceniem (niedostateczne zagięcie) śrub mocujących koło zębate napędzające,
- odkręcenie się (poluzowanie się) śrub mocujących koło zębate napędzające,
- poluzowanie się koła zębatego napędzającego,
- nieprawidłowa współpraca koła zębatego napędzającego i koła zębatego na wałku alternatora,
- ukręcenie się wałka alternatora.

nieprawidłowe zabezpieczenie przed odkręceniem (niedostateczne zagięcie) śrub mocujących koło zębate napędzające alternator nr 1, co, w konsekwencji, spowodowało nieprawidłową współpracę kół zębatach i doprowadziło do ukręcenia się wałka alternatora i zapalenia się sygnalizacji ALT1 w trakcie lotu.

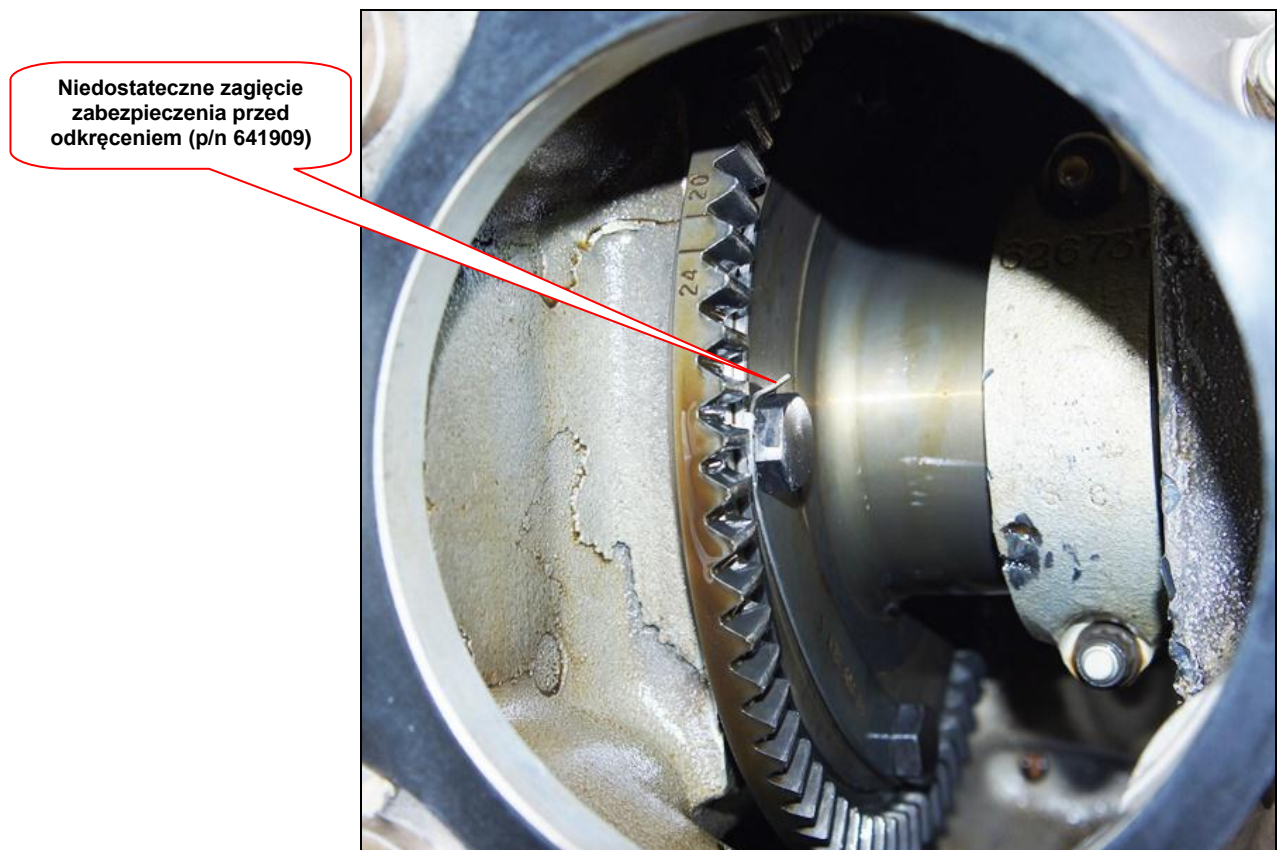
[foto organizacja obsługi]

- ukręcenie się wałka i uszkodzenie koła zębatego na tym wałku alternatora nr 1,
- brak jednego zabezpieczenia przed odkręceniem (p/n 641909) śrub mocujących koło zębate napędzające,

Organizacja obsługowa nie miała dotychczas do czynienia z podobnym przypadkiem, jednak wydanie przez producenta silnika biuletynu CSB 12-1 „P/N 641909 Lock Plate Inspection”, w którym poleca się sprawdzenie prawidłowości zagięcia zabezpieczenia na wybranych silnikach, może świadczyć o pojawiających się w przeszłości przypadkach niedostatecznego zabezpieczenia śrub mocujących koło zębate napędzające. Silnik z opisywanego tu incydentu nie podlegał biuletynowi CSB 12-1.

o zaistniałym zdarzeniu poinformowano producenta samolotu i silnika wraz z przesłaniem niezbędnej dokumentacji silnika, dokumentacji opisowej i dokumentacji zdjęciowej.
