Dot. incydentu nr: 1929/13

UCHWAŁA

PAŃSTWOWEJ KOMISJI BADANIA WYPADKÓW LOTNICZYCH

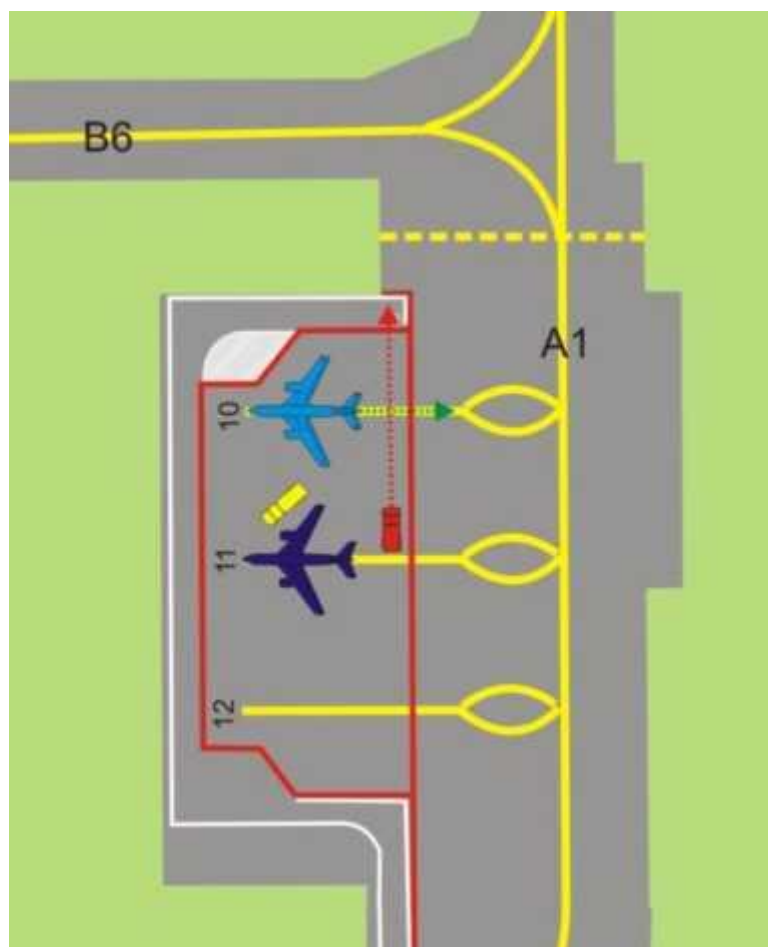
Zdarzenie miało miejsce na płycie postojowej (PPS) (szkic poniżej):

Na stanowisku nr 11 zakończono tankowanie samolotu z asystą pojazdu Lotniskowej Służby Ratowniczo-Gaśniczej (LSR-G). Zgodnie z zapisami w Instrukcji Operacyjnej (INOP), kierujący pojazdem LSR-G powinien opuścić stanowisko nr 11 w jego obrębie - bezpośrednio na drogę techniczną, omijając w ten sposób wypychany samolot od przodu. Pojazd ten jednak ruszył, bez koordynacji z koordynatorem ruchu naziemnego, z zamiarem podjechania do końca drogi technicznej za samolotem, nie zauważywszy rozpoczęcia wypychania samolotu. Koordynator ruchu naziemnego kierujący operacją wypychania samolotu natychmiast wstrzymał manewr. Kierujący pojazdem LSR-G poprosił TWR o zgodę na powrót do remizy drogami kołowania A1/B z drogi technicznej, gdy faktycznie był już po drugiej stronie wypychanego samolotu.

Nie przestrzeganie zasad poruszania się tylko po wyznaczonych płytowych drogach technicznych.

Zdarzenie omówiono szczegółowo z personelem LSR-G i koordynatorami ruchu naziemnego, zwracając szczególną uwagę na przestrzeganie zasady poruszania się tylko po wyznaczonych płytowych drogach technicznych. Pomimo, że niektóre stanowiska otoczone są wspólną linią bezpieczeństwa, przejazd przez sąsiednie stanowisko, przez pojazd LSR-G nie biorący udziału w akcji ratowniczej, a tym bardziej bez koordynacji z koordynatorem ruchu naziemnego i bez obserwacji oznak ruchu samolotu - jest nieuprawniony. Także koordynatorzy ruchu naziemnego winni wnikliwie obserwować otoczenie samolotu, przed rozpoczęciem operacji „wypychania”.
