**RAPORT WSTĘPNY O WYPADKU LOTNICZYM  
I – OKREŚLENIE ZDARZENIA**

Kąty Rybackie      N 54° 20' 23" ; E 19° 14' 32";

Skrzydło: Ixess 15

| S | P | - | M | I | K | R |

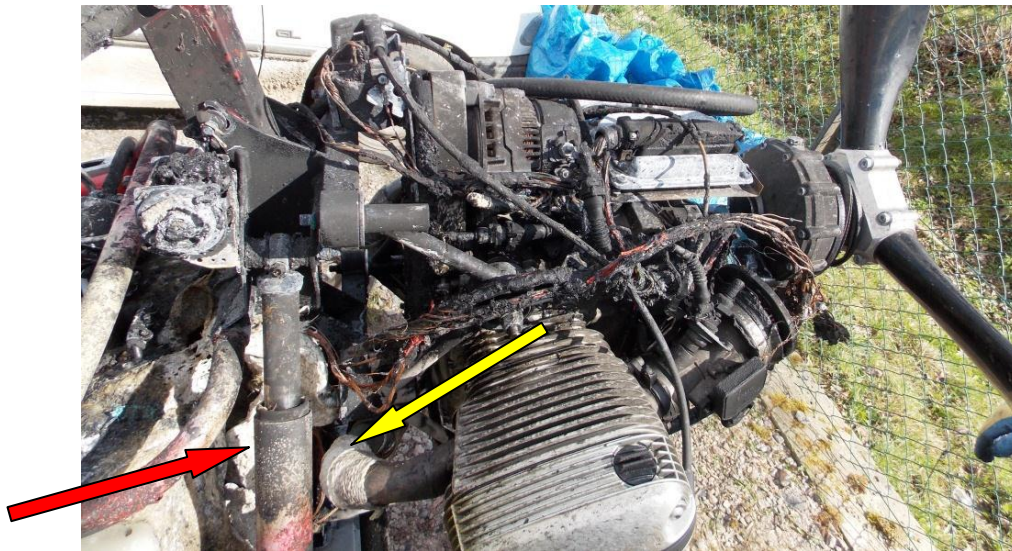
Przeprowadzone oględziny motolotni nie wskazują, aby pożar był następstwem rozszczelnienia układu paliwowego bądź zwarcia w instalacji elektrycznej. Stwierdzono natomiast, że rury wydechowe (szczególnie lewa) silnika przebiegały bardzo blisko tylnej ściany plastikowego zbiornika paliwa (fot. 1).

Fot.1. Czerwona strzałka wskazuje rejon zniszczonej tylnej ściany zbiornika paliwa. Żółta strzałka wskazuje rurę wydechową biegnącą od lewego cylindra. Część rury wydechowej była owinięta białym bandażem z niepalnej tkaniny. Fot. PKBWL.

Komisja zaleca osobom dopuszczającym motolotnie do lotu, aby zwracały uwagę na stan techniczny i przebieg układów wydechowych w bezpiecznej odległości od zbiorników i przewodów paliwowych. W koniecznych przypadkach, przy spełnieniu wszystkich wymogów formalnych, należy rozważyć stosowanie osłon, które zmniejszałyby nagrzewanie zbiorników paliwa, a w przypadku uszkodzenia rury wydechowej izolowały od przegrzania i źródła ognia.

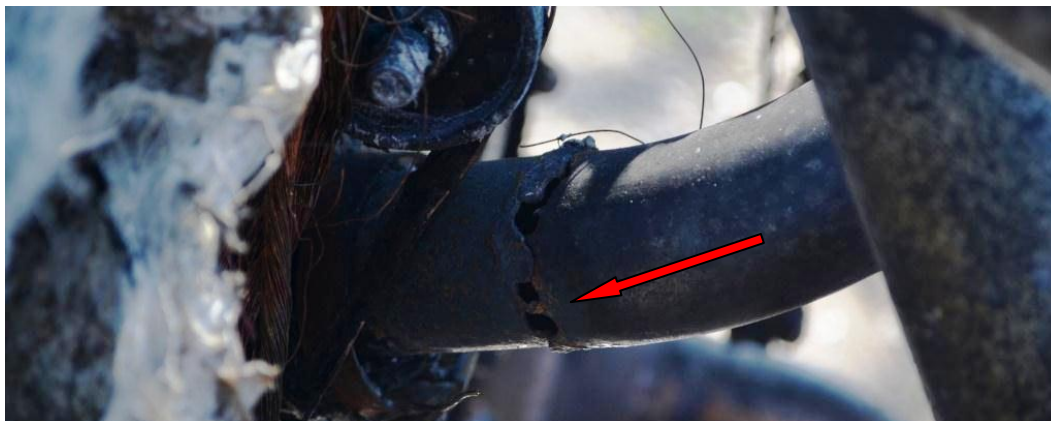
Dodatkowo, w miejscu gdzie lewa rura wydechowa przebiegała najbliżej zbiornika paliwa, w odległości około 20 cm od cylindra stwierdzono pęknięcia spawu rury. Brakujące części spawu tworzyły otwory, z których niektóre były skierowane na ścianę zbiornika paliwa (fot. 2).

Fot. 2. Czerwona strzałka wskazuje pęknięcie rury wydechowej i brakujące części spawu. Zdjęcie wykonano od strony największego uszkodzenia zbiornika paliwa, po zdjęciu z rury wydechowej bandaża z niepalnej tkaniny. Fot. PKBWL.

Komisja rozpatruje najbardziej prawdopodobną na tym etapie badania hipotezę, że pęknięcie spawu rury wydechowej spowodowało wydostawanie się bardzo gorących spalin i płomienia w kierunku zbiornika paliwa i jego perforację. Doprowadziło to do zapalenia par paliwa i pożaru motolotni w powietrzu.

Komisja przestrzega użytkowników przed dokonywaniem samodzielnych, nieuprawnionych modyfikacji motolotni.
