Dot. WYPADEK nr: 795/14

PAŃSTWOWEJ KOMISJI BADANIA WYPADKÓW LOTNICZYCH

W dniu 18 czerwca 2014 r., podczas posiedzenia Komisja rozpatrzyła okoliczności zdarzenia lotniczego z udziałem wiatrakowca BRAKO GYRO o znakach rozpoznawczych 33ALK, które wydarzyło się w dniu 5 czerwca 2014 r. w miejscowości Noskowo k/Sławna.

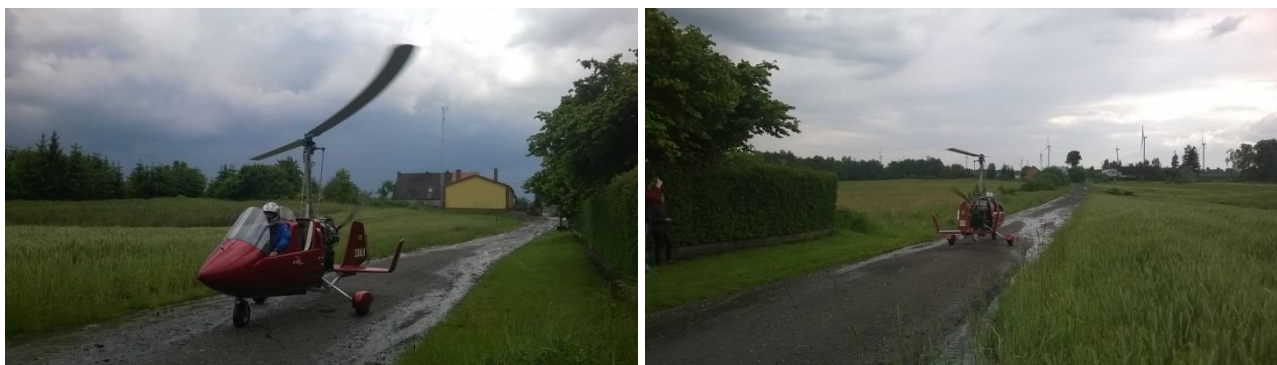
Foto 1, 2. Wiatrakowiec po uruchomieniu do startu z Noskowa [zdjęcia: Przemysław Konwerski]

Na podstawie analizy zebranych informacji, materiałów zdjęciowych i audio-video można stwierdzić, że start odbywał się z utwardzonej, nierównej drogi gruntowej, tuż po intensywnym opadzie deszczu (nawałnicy), który zmiękczył nawierzchnię i utworzył kałuże wody w koleinach (foto 1 ÷ 4). Im mniejsza jest twardość nawierzchni z której odbywa się start, tym większy jest współczynnik tarcia i dłuższy rozbieg. Powstałe kałuże wody i rozmiękły grunt stwarzają większy, dodatkowy opór na koła wiatrakowca, co negatywnie wpływa na jego przyspieszenie podczas startu i wydłuża drogę rozbiegu (rys. 1).

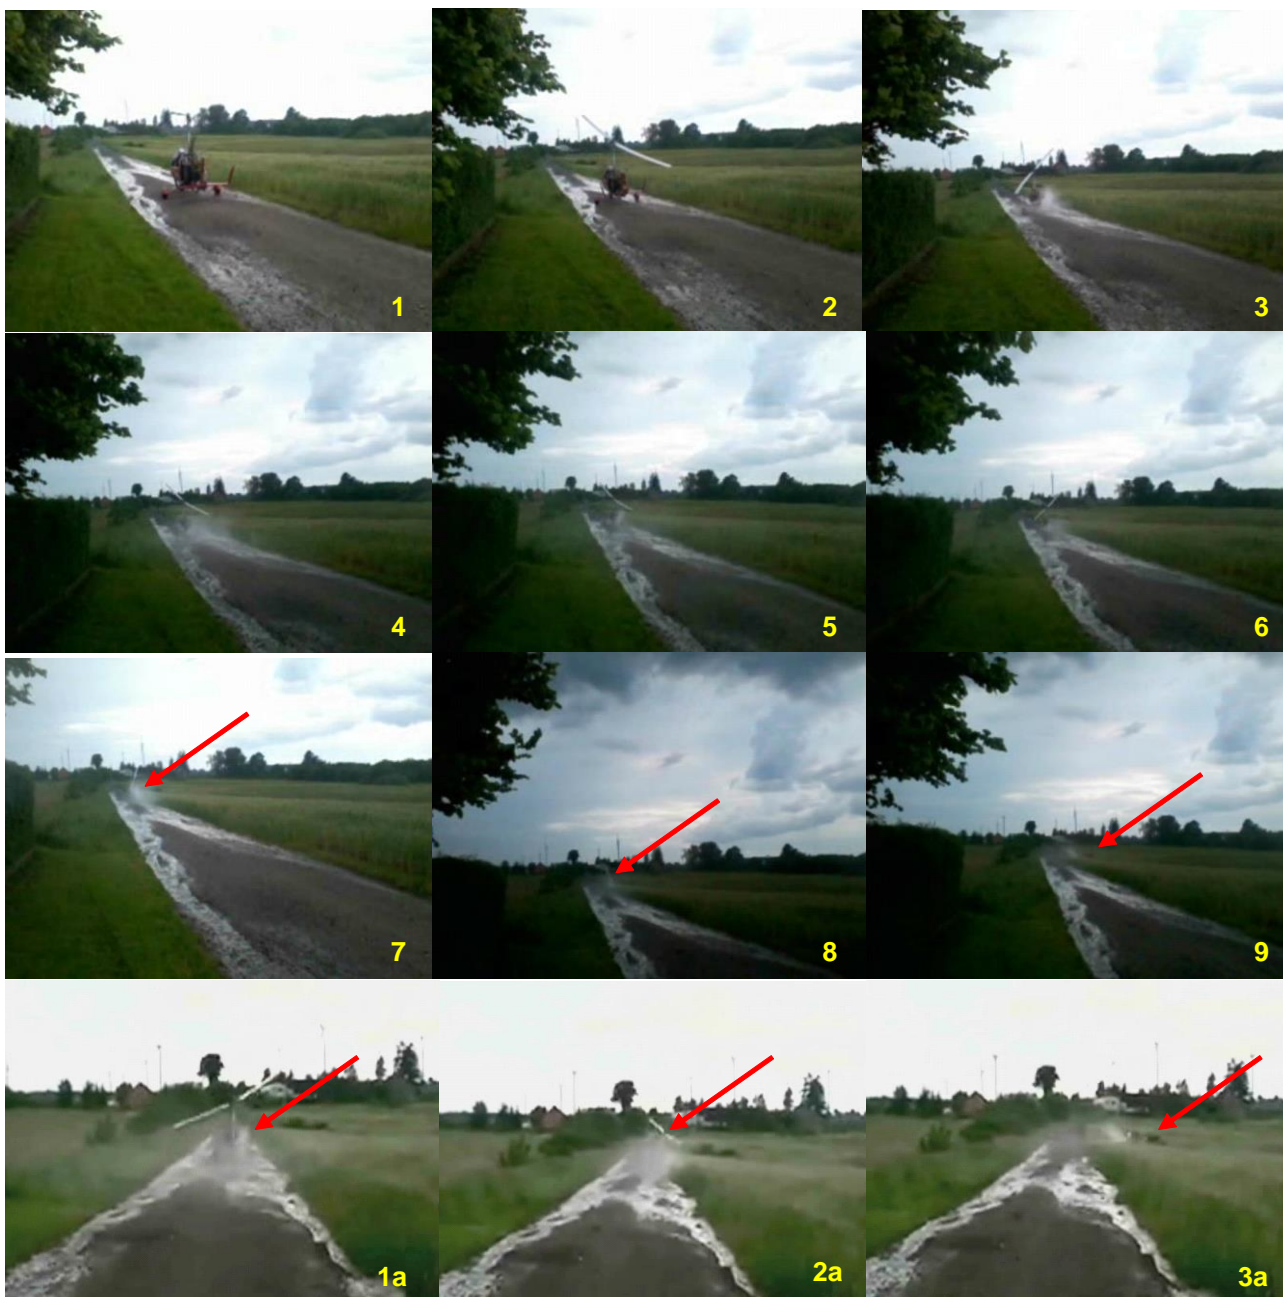
Foto 3, 4. Wiatrakowiec podczas startu z Noskowa, widoczne kaluże po przejściu nawałnicy
Zdjęcia poklatkowe z zapisu video [1 ÷ 9: Adam Zdziech], [1a ÷ 3a: Przemysław Konwerski]

Podczas startu pilot wiatrakowca nie utrzymał kierunku rozbiegu na wąskiej drodze gruntowej i po około 6 sekundach od momentu rozpoczęcia rozbiegu stoczył się w prawą stronę do płynącego wzdłuż drogi strumyka (foto 3 i 4). Łopaty wirnika nośnego zaczepiły o podłoże, wywracając wiatrakowiec na grzbiet. Pilot opuścił kabinę wiatrakowca przy pomocy osób obserwujących start. Oświadczył, że podczas startu „złapał turbulencję z lewej strony” i wiatrakowiec skręcał w prawo. Pilot próbował utrzymać wiatrakowiec „prosto”, lecz łopaty wirnika nośnego zaczepiły o ziemię i nastąpił upadek (foto 5,6).

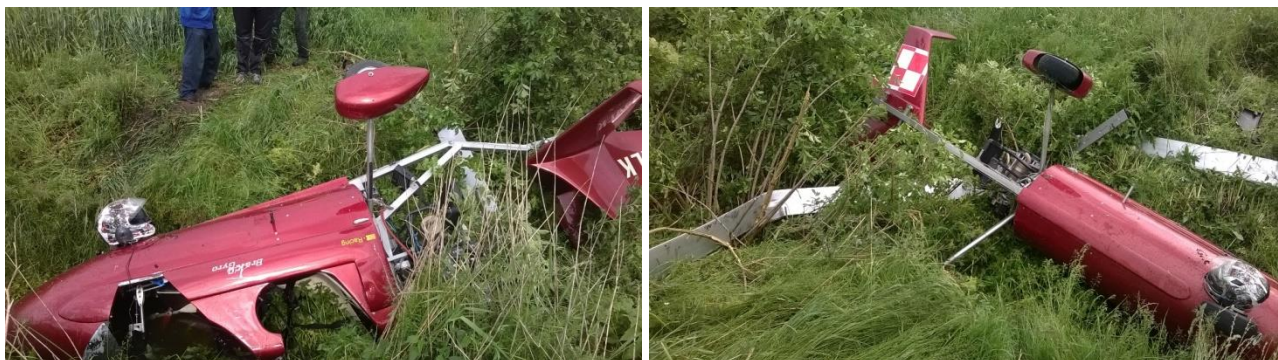
Foto 5, 6. Widok wiatrakowca na miejscu wypadku [zdjęcia: Przemysław Konwerski]

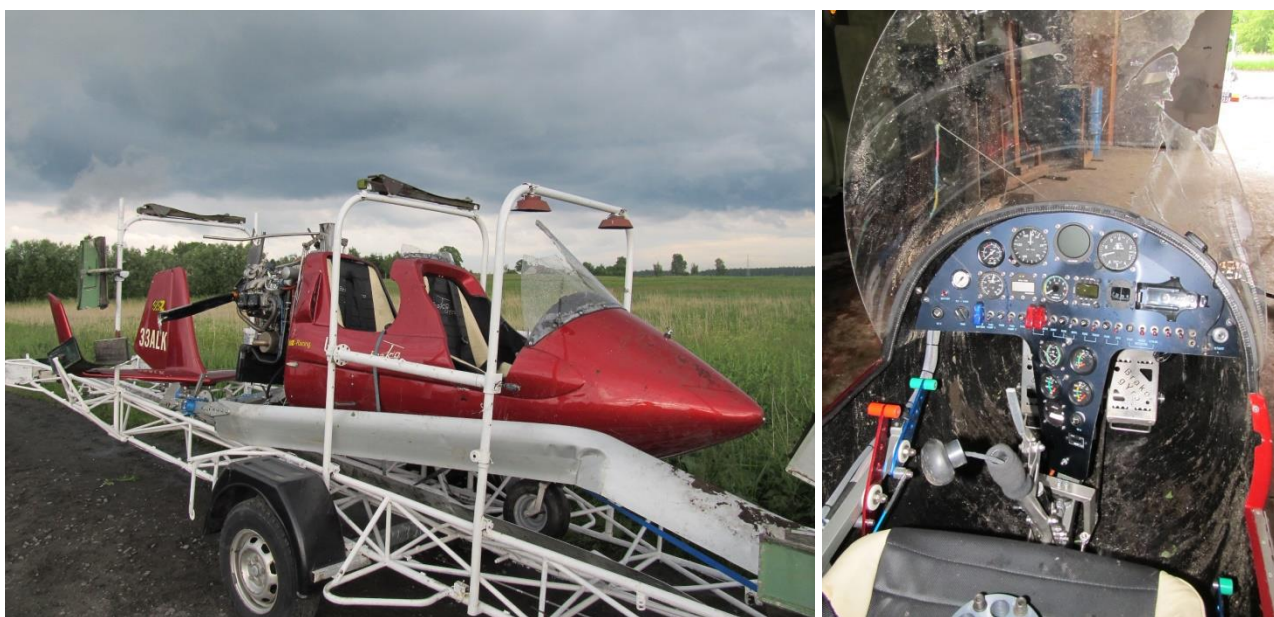
Według oświadczenia pilota, w wyniku zdarzenia nic poważnego mu się nie stało, natomiast wiatrakowiec został uszkodzony (foto 7, 8). Pilot posiada ważną licencję uprawniającą do wykonywania lotów na wiatrakowcach ultralekkich oraz ważny certyfikat medyczny. Karta identyfikacyjna i ubezpieczenie wiatrakowca również były ważne w dniu zaistnienia zdarzenia.

Foto 7, 8. Widok uszkodzeń wiatrakowca – uszkodzeniu uległy między innymi: wirnik nośny, maszt wirnika, śmigło, usterzenie, kabina pilota [zdjęcia: Albert Skorupa]

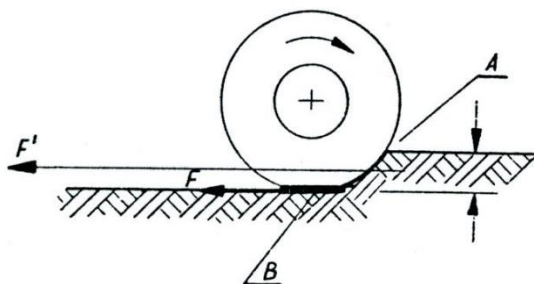
Rys. 1. Wzrost oporu w czasie toczenia się kół po podmokłym gruncie

Podczas toczenia się koła po twardej nawierzchni powstaje siła tarcia F (rys.1) powodująca obrót koła. W przypadku, gdy twardość gruntu jest pomniejszona i występują kałuże wody, koło zapada się i powstaje przed nim uskok A , który wywiera określone ciśnienie na koło, w kierunku przeciwnym do jego ruchu. Występujące kałuże wody i piachu dodatkowo je zwiększają. Ciśnienie to wytwarza siłę F' . Suma tych sił $F + F'$ działając na koło zmniejsza przyspieszenie wiatrakowca podczas startu i wydłuża jego drogę rozbiegu.

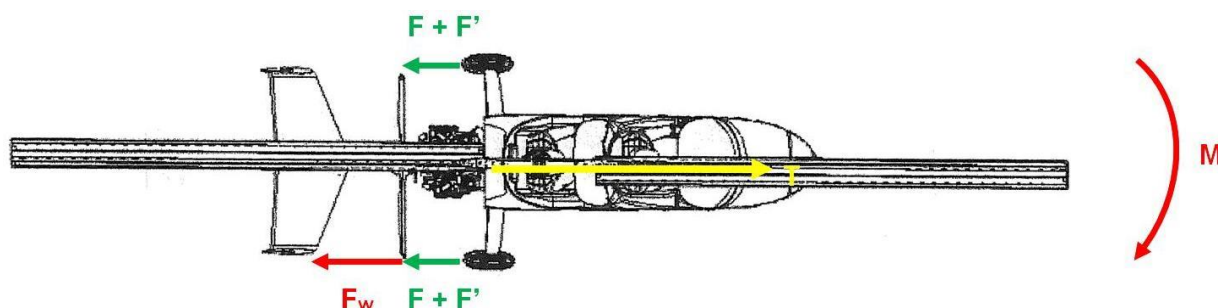
W wyniku wtoczenia się prawego koła w kałuże wody i częściowo rozmiękłe podłoże po intensywnym opadzie deszczu (jego przyhamowania) oraz naporu wiatrakowca podczas rozbiegu, powstała asymetria sił działających na koła podwozia głównego wywołująca znaczny moment siły wzdłuż osi pionowej wiatrakowca (moment odchylający), który – po podniesieniu przedniego koła i braku kompensacji przez mało skuteczny przy tej prędkości ster kierunku – doprowadził do odchylenia wiatrakowca w prawo i utratę kierunku rozbiegu (rys. 2).

Rys. 2. Rozkład sił i moment oddziałujący na wiatrakowiec podczas startu (omawiany przypadek)
