Państwowa Komisja Badania
Wypadków Lotniczych

KOMUNIKAT

z dnia 23 czerwca 2014 r.

w sprawie wypadku na motoparalotni ze skrzydłem Snake 18
(nr ew. PKBWL 870/14)

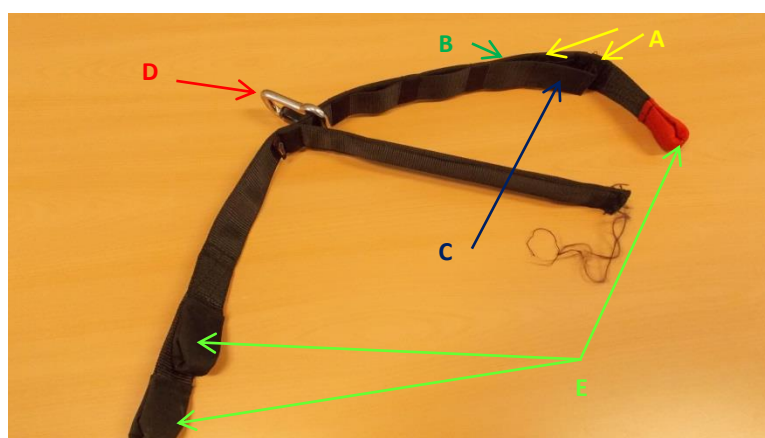
Rozpórka tandemu – prawa

- rozerwanie zszycia „oczka” podwieszenia w miejscu podłączenia karabinka prawej taśmy nośnej
- zsuniecie się z podwieszenia karabinka prawej taśmy nośnej skrzydła,
- rozerwanie od strony pilota lewego podwieszenia (rozpórki tandemu)
- zsuniecie się z podwieszenia lewego karabinka uprzęży
- zderzenie z ziemią

- A – punkty rozerwania
- B – punkt podłączenia prawej taśmy nośnej skrzydła
- C – punkt w którym została podłączona uprzęż pilota
- D – karabinek do którego podłączona była uprzęż pasażera
- E – punkty poprawnego podłączenia uprzęży pilota / pasażera

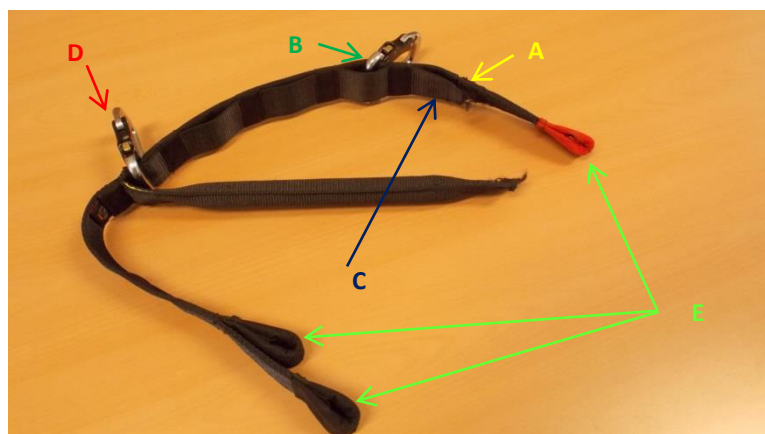
Rozpórka tandemu – lewa

- A – punkt rozerwania
- B – punkt podłączenia lewej taśmy nośnej skrzydła
- C – punkt, w którym została podłączona uprzęż pilota
- D – karabinek do którego podłączona była uprzęż pasażera
- E – punkty poprawnego podłączenia uprzęży pilota / pasażera

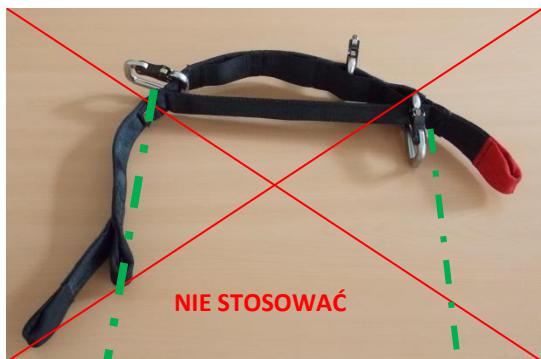
NIEPRAWIDŁOWE

Charakter stwierdzonych zniszczeń, ich umiejscowienie oraz ustalone dotychczas okoliczności dotyczące przygotowań do wykonania lotu oraz samego przebiegu zdarzenia wskazują, że pilot podłączył rozpórkę tandemu (podwieszenie układu skrzydło-pilot+pasażer) w miejscach innych niż przeznaczone do tego celu. Powodem takiej decyzji była chęć obniżenia punktu podłączenia skrzydła paralotni.

Rozmieszczenie karabinków na podwieszeniu (rozpórce tandemu) zastosowane przez pilota

Komisja przypomina, że każde urządzenie, w tym każdy element wchodzący w skompletowany do lotu zestaw paralotniowy, musi być eksploatowane zgodnie z zaleceniami i ograniczeniami producenta zawartymi (opisanymi) w wydawanych przez niego instrukcjach i podręcznikach dla użytkownika. Wszelkie niezgodnione z producentem modyfikacje są obciążone ogromnym ryzykiem nieprawidłowego działania czy wręcz zniszczenia użytkowanych elementów.

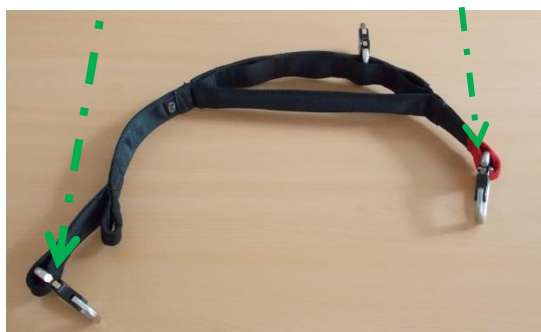
PRAWIDŁOWE

Przykładowe rozmieszczenie karabinków na podwieszeniu (rozpórce tandemu)
