Dot. incydentu nr: 906/14

UCHWAŁA

PAŃSTWOWEJ KOMISJI BADANIA WYPADKÓW LOTNICZYCH

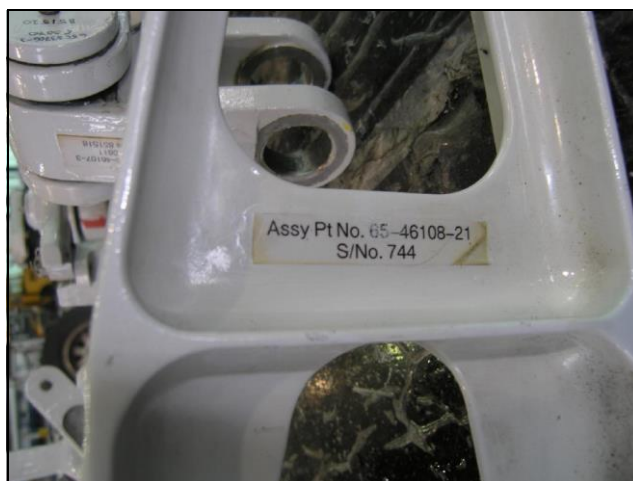
Identyfikacja części.

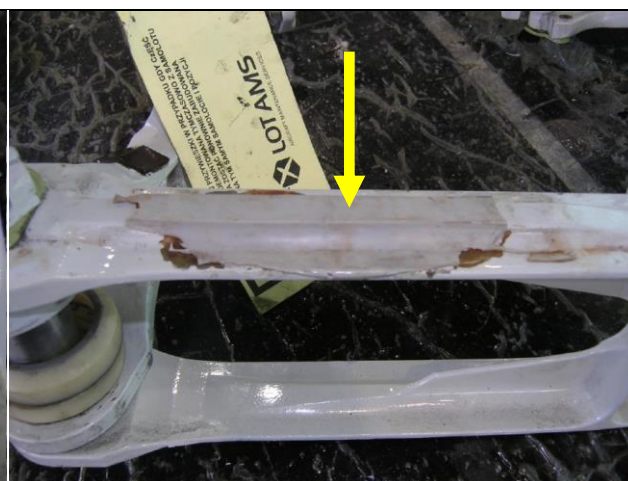
Podczas planowej wymiany podwozia, po zdemontowaniu lewego podwozia głównego, personel obsługowy stwierdził korozję na części o nazwie LH MLG WALKING (ACTUATOR) BEAM P/N 65-46108-21 S/N 744, ukrytą pod grubą, łuszczącą się warstwą farby oraz warstwą gumowego uszczelniacza (szary RTV). Jest to część rotacyjnego zespołu podwozia – własność organizacji remontowej AEM LIMITED (W.Brytania) – zamontowana na samolocie 01 lutego 2014 r. Biorąc pod uwagę stan korozji, nałożenie uszczelniacza i farby w tym miejscu części mogło być dokonane przed jej ostatnim zamontowaniem na samolocie. Certyfikowana organizacja obsługowa powiadomiła Komisję o zdarzeniu nadsyłając Technical Occurrence Report Ref. 2014.22 PKBWL.

Miejsce naniesienia uszczelniacza i farby.

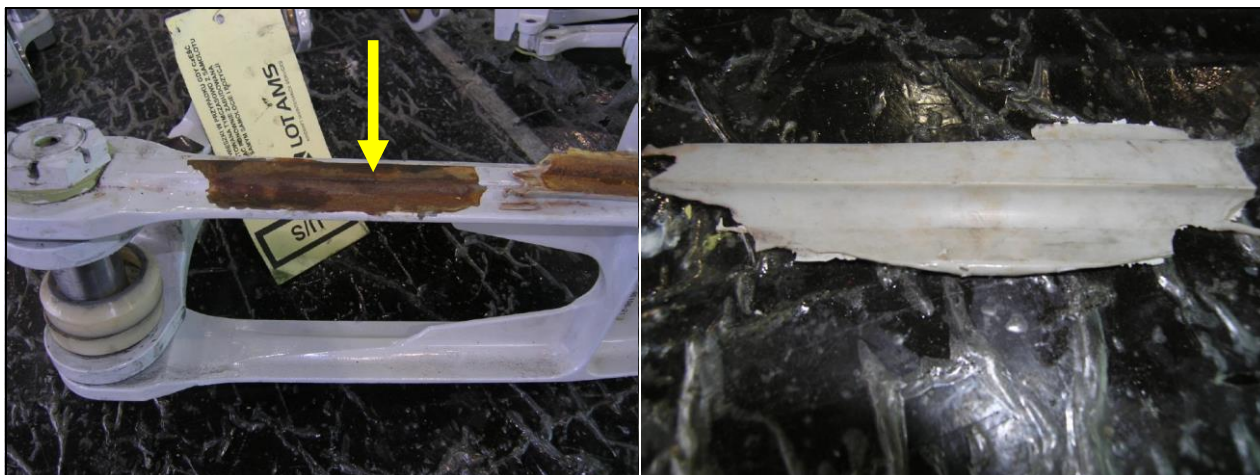
To samo miejsce po złuszczeniu farby i uszczelniacza – dobrze widoczna korozja powierzchni części.

Złuszczony fragment uszczelniacza z warstwą farby, „maskujący” skorodowane miejsce na powierzchni części.

Próba ukrycia wady części lub przeprowadzenia jej nieautoryzowanej naprawy dokonana w nieustalonych okolicznościach poza organizacją Zgłaszającego.

1. Powiadomienie Operatora o zdarzeniu;
2. Przekazanie informacji o zdarzeniu kierownikom obszarów obsługowych celem poinformowania personelu poprzez powiadamianie kaskadowe;
3. Przekazanie informacji o zdarzeniu do Sekcji Szkolenia Personelu Technicznego w celu wykorzystania materiałów podczas szkoleń okresowych z zakresu czynnika ludzkiego oraz typu samolotu.
