PAŃSTWOWA KOMISJA BADANIA WYPADKÓW LOTNICZYCH

RAPORT WSTĘPNY

zdarzenie nr: 982/14

statek powietrzny: samolot Bombardier CRJ-700, D-ACPJ

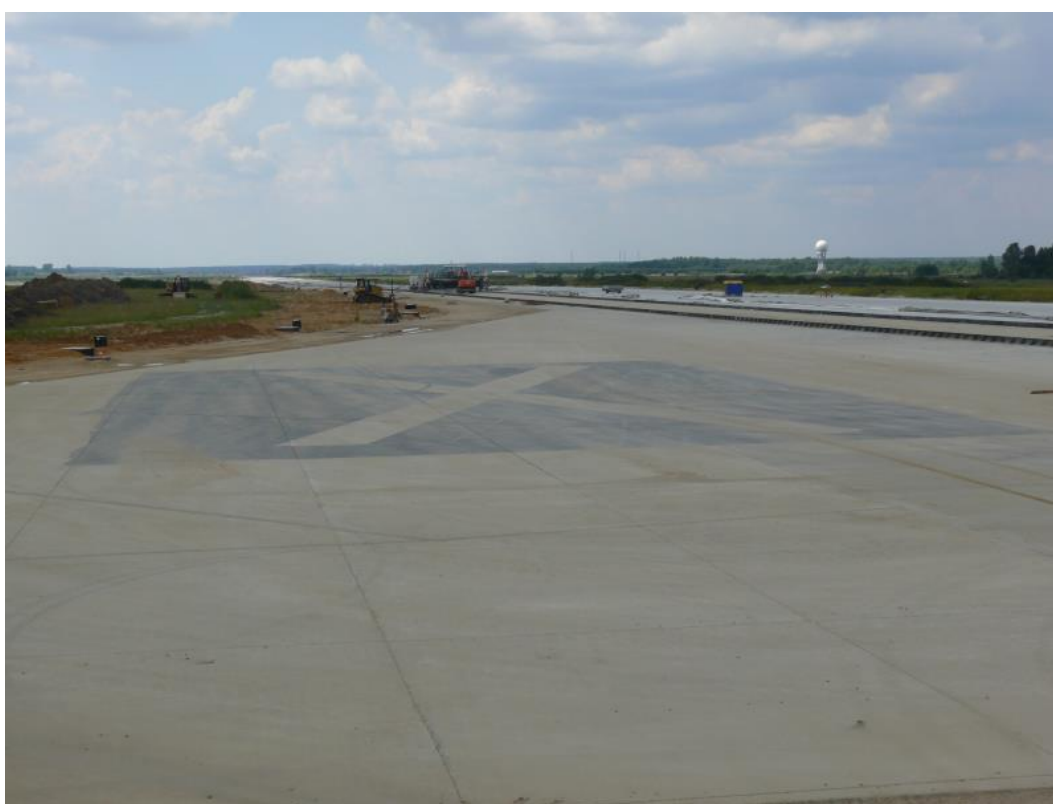
Fot. 3. Oznaczenie zamkniętej drogi startowej przy progu THR 27.

1. Poprawić i utrzymywać w należyтым stanie poziome oznaczenia o zamknięciu budowanej drogi startowej.
2. Rozważyć zastosowanie stałego oświetlenia ostrzegawczego na budowanej drodze startowej, zwłaszcza w warunkach ograniczonej widzialności.
3. Wysłać przypomnienie do wszystkich operatorów korzystających z lotniska Katowice-Pyrzowice o prowadzonych pracach budowlanych.

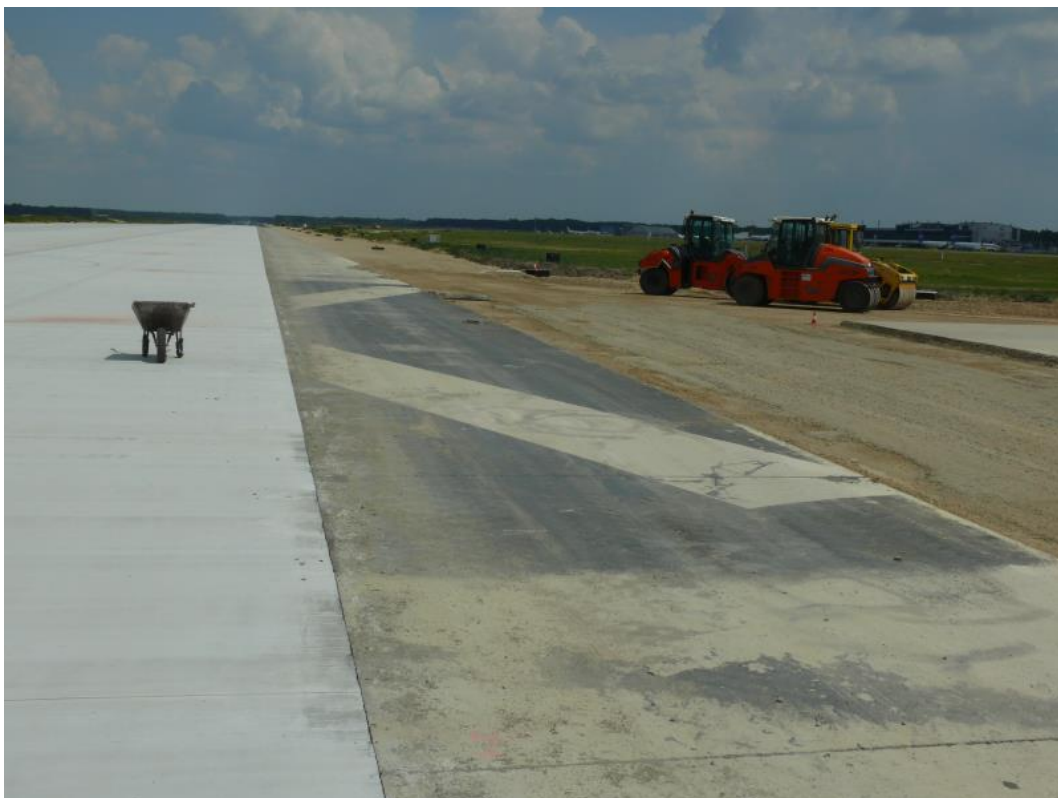
Fot. 5. Zabetonowane pozostałości oznakowania zamkniętej drogi startowej przy progu THR 09.

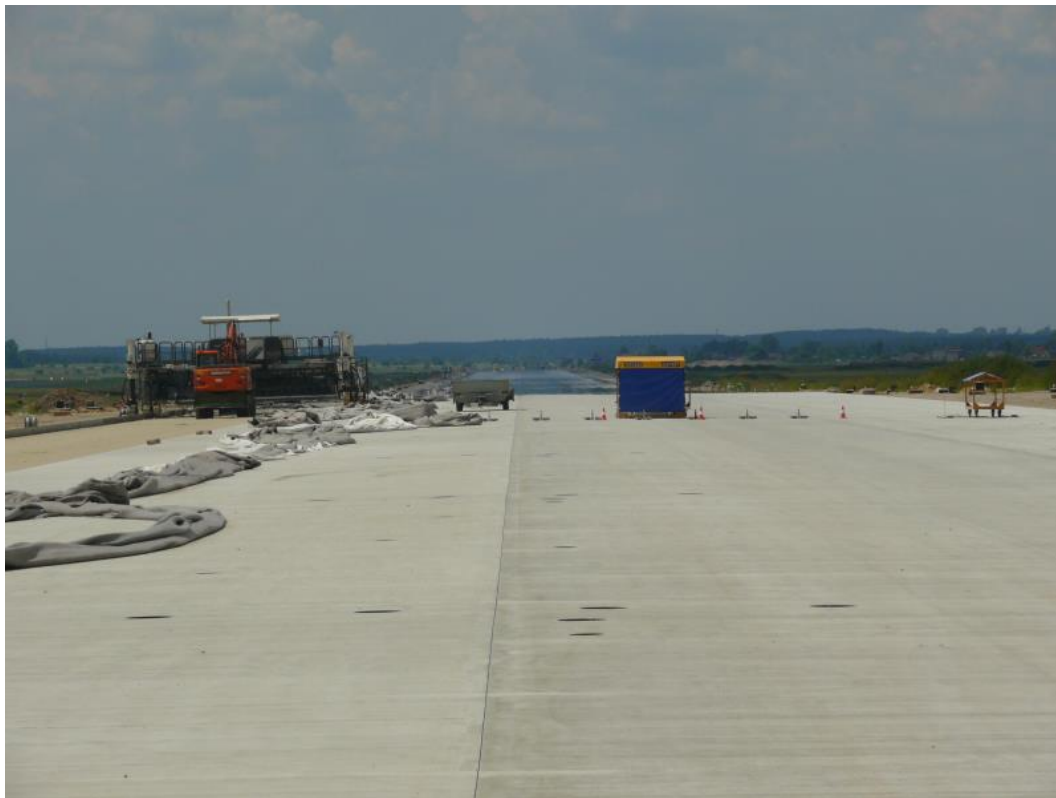
Fot. 6. Sprzęt budowlany na budowanej drodze startowej (~260[m] od początku nawierzchni 27).

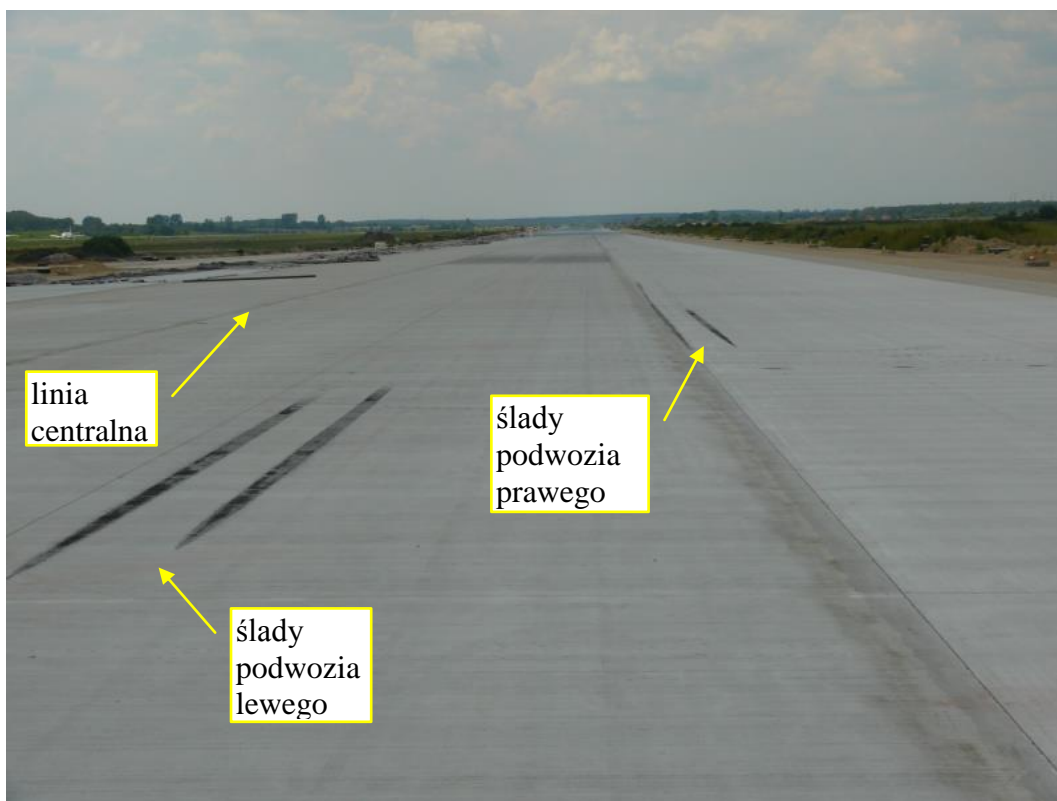
Fot. 7. Ślady przyziemienia samolotu Bombardier CRJ-700 (~870[m] od początku nawierzchni 27).

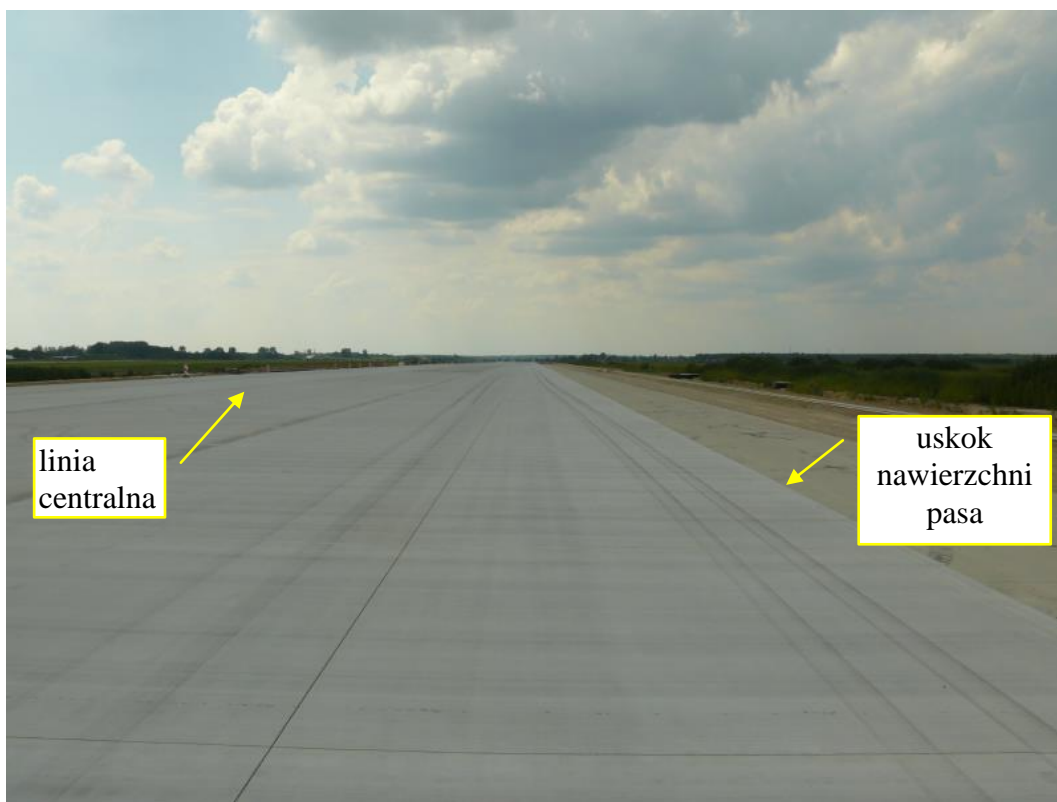
Fot. 9. Ślady maksymalnego zbliżenia się samolotu do krawędzi (odległość 1[m] od uskoku) wykonanej nawierzchni drogi startowej.

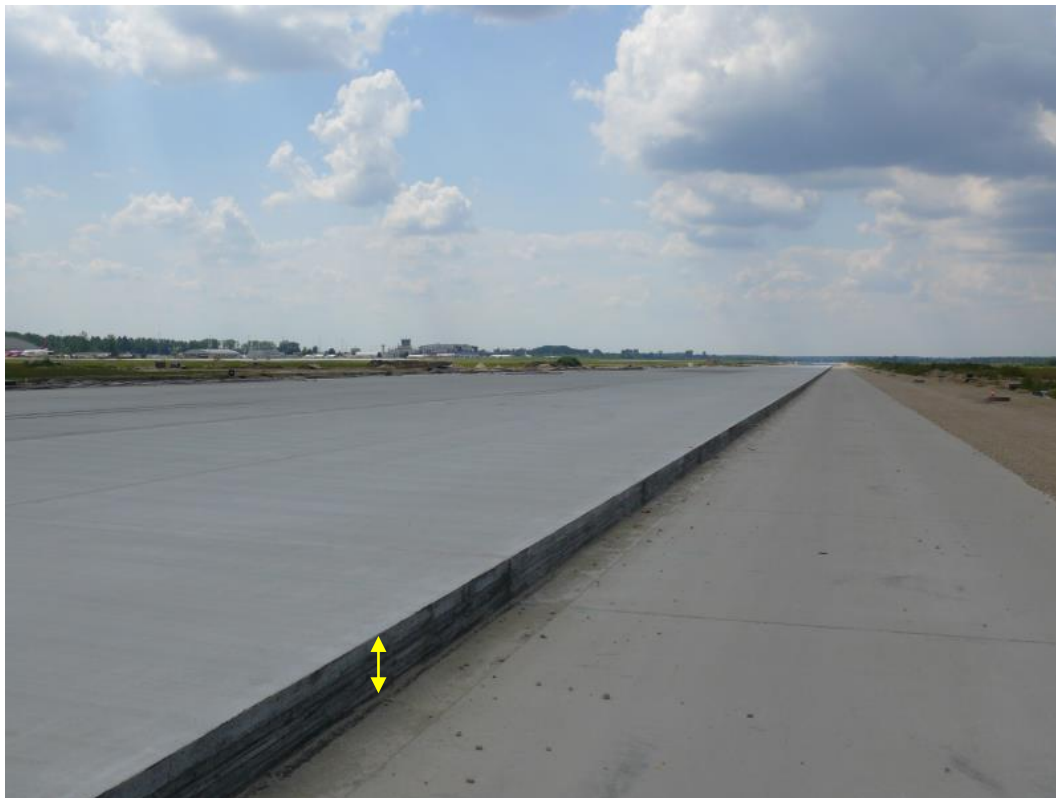
Fot. 10. Uskok nawierzchni budowanej drogi startowej (żółta strzałka wysokość 30[cm], prawa strona).

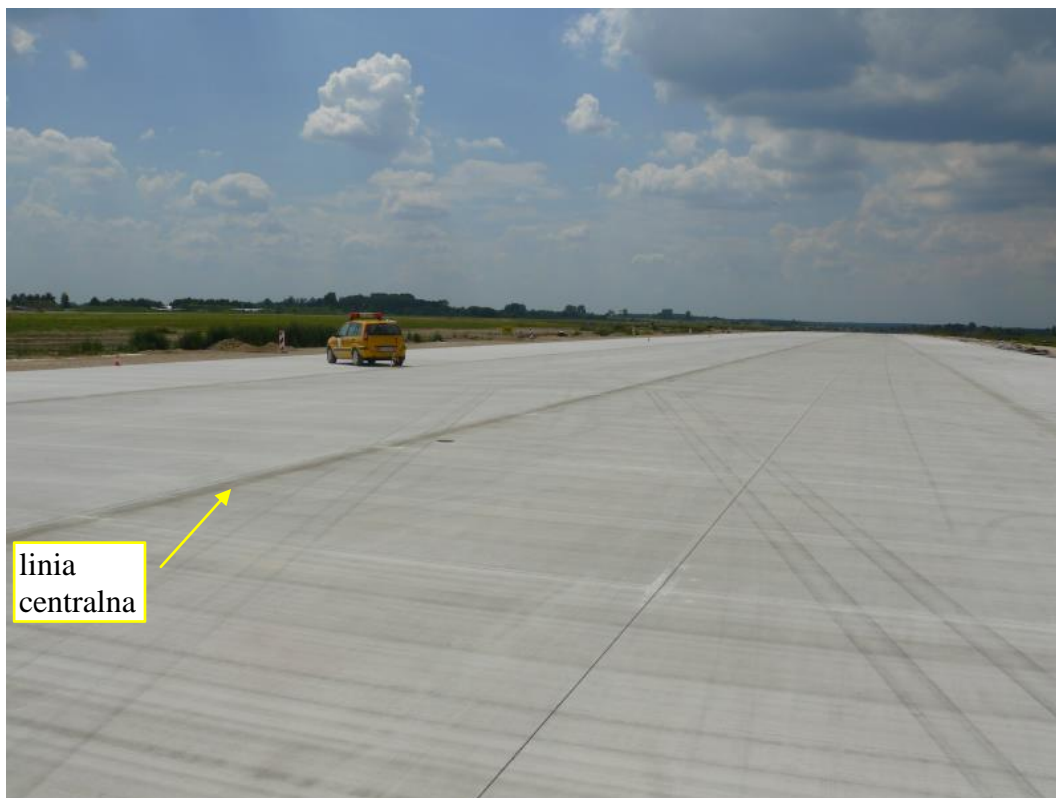
Fot. 12. Ślady zatrzymania samolotu na budowanej drodze startowej (~2700[m] od początku nawierzchni 27).

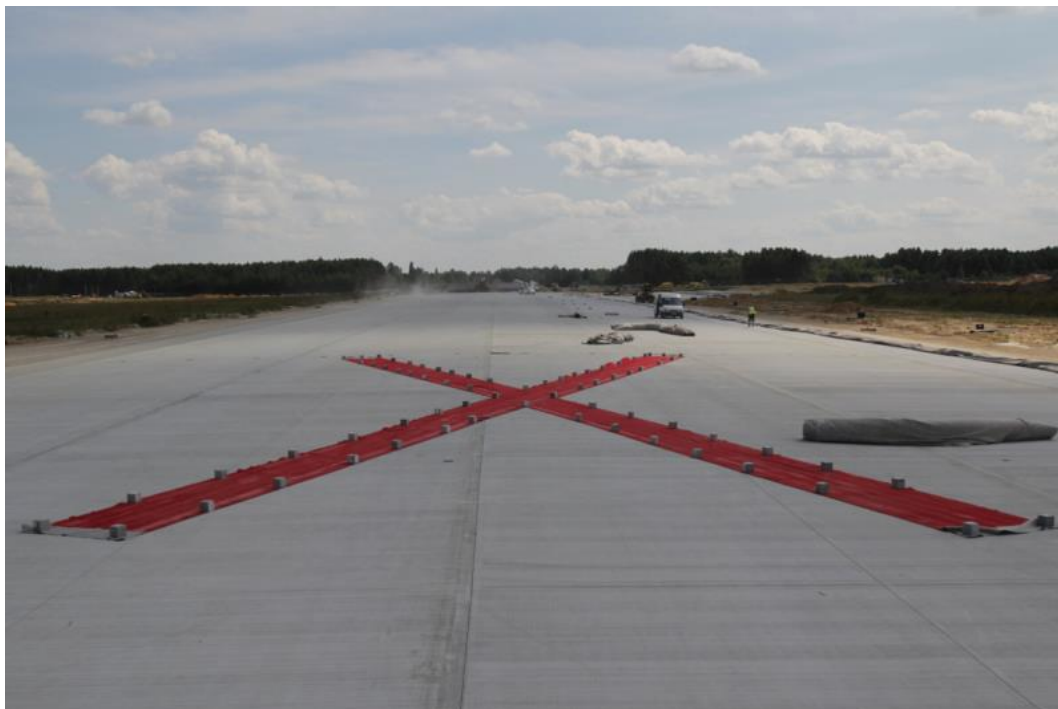
Fot. 15. Oznaczenie zamkniętej drogi startowej w rejonie progu THR 27.

AD 1. Poprawa oznakowania budowanej drogi startowej.

W związku z przeprowadzoną przez Urząd Lotnictwa Cywilnego doraźną kontrolą na lotnisku Katowice-Pyrzowice w dn. 7-8.07.2014 wydano zalecenie:
„Na budowanej drodze startowej wykonać dodatkowo oznakowanie zamkniętej drogi startowej (krzyż) stosując kolor czerwony. Krzyże w tym kolorze powinny zostać mieszczące w pobliżu obu progów oraz na środku drogi startowej.”

Zarządzający lotniskiem wprowadził poprawne oznaczenia zamkniętej drogi startowej.

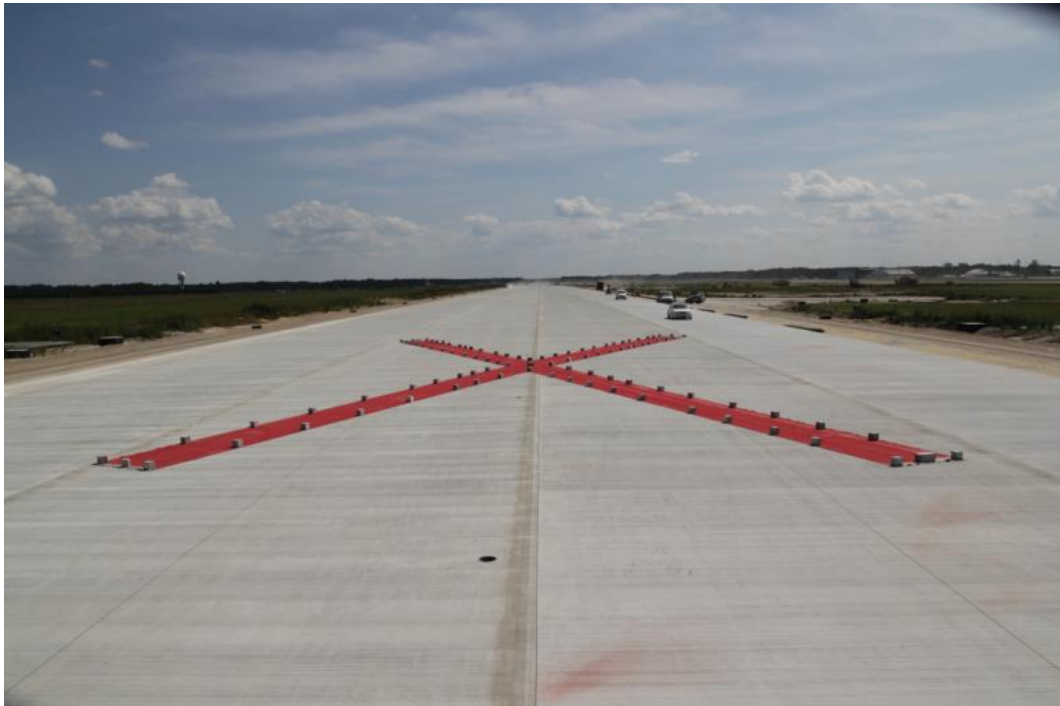
Fot. 16. Oznaczenie zamkniętej drogi startowej w rejonie progu THR 09.

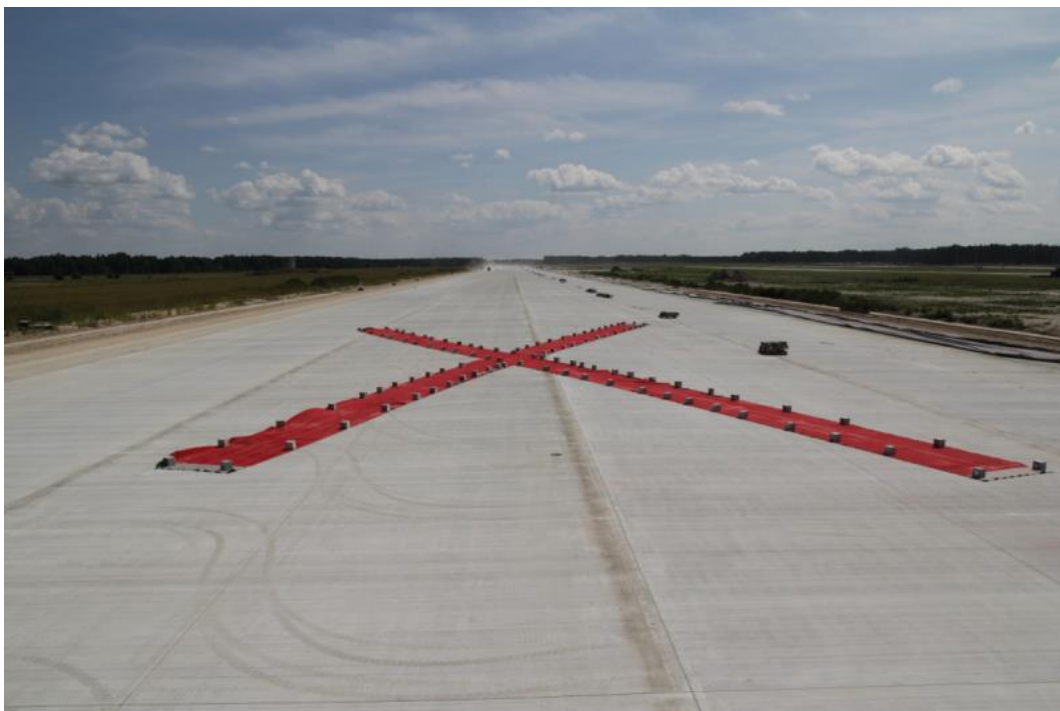
Fot. 17. Oznaczenie na środku zamkniętej drogi startowej.

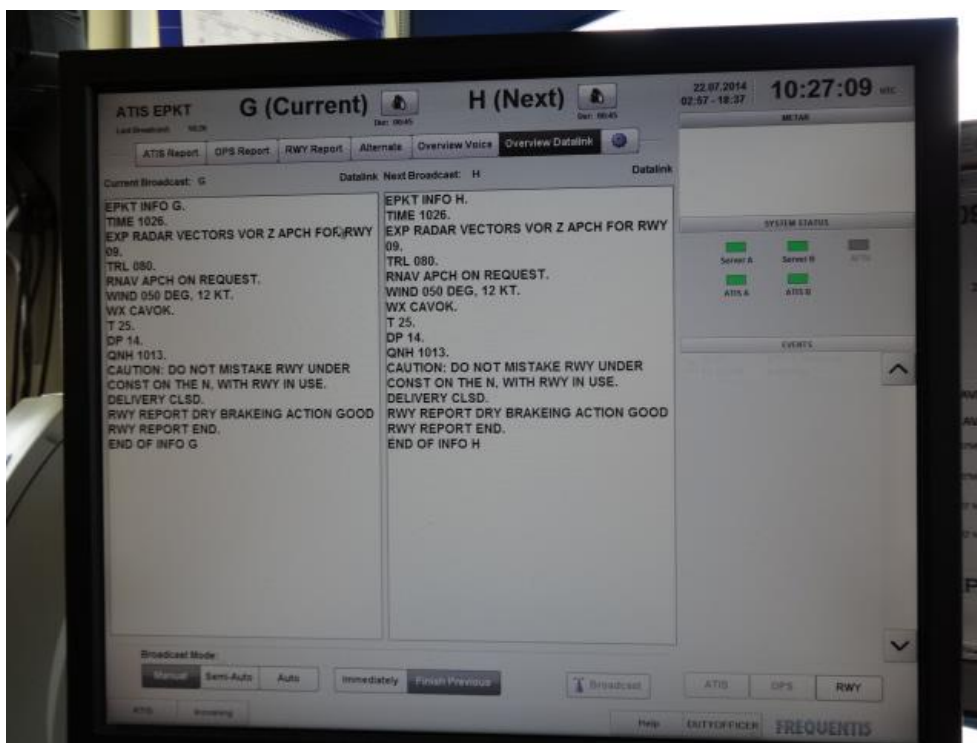
Fot. 18. Informacje ATIS stosowane obecnie na lotnisku EPKT.

AD 4. Komunikat ATIS.

Zgodnie z propozycją PKBWL oraz zastosowaną w dniu zdarzenia metodą wprowadzono do informacji ATIS komunikat ostrzegający przed możliwością pomyłki podczas lądowania.
