Dot. INCYDENTU LOTNICZEGO nr: 1152/14

PAŃSTWOWEJ KOMISJI BADANIA WYPADKÓW LOTNICZYCH

Po rozpatrzeniu w dniu 20 sierpnia 2014 r., przedstawionych przez zgłaszającego informacji o okolicznościach zaistnienia zdarzenia lotniczego szybowca PIK-20D, które wydarzyło się 22 lipca 2014 r. na lotnisku EPWC, działając w oparciu o **art. 5 ust. 3 rozporządzenia Parlamentu Europejskiego i Rady (UE) Nr 996/2010 w sprawie badania wypadków i incydentów w lotnictwie cywilnym oraz zapobiegania im oraz uchylającego dyrektywę 94/56/WE¹**, Państwowa Komisja Badania Wypadków Lotniczych uznała informacje zawarte w zgłoszeniu za wystarczające i podjęła decyzję o zakończeniu badania.

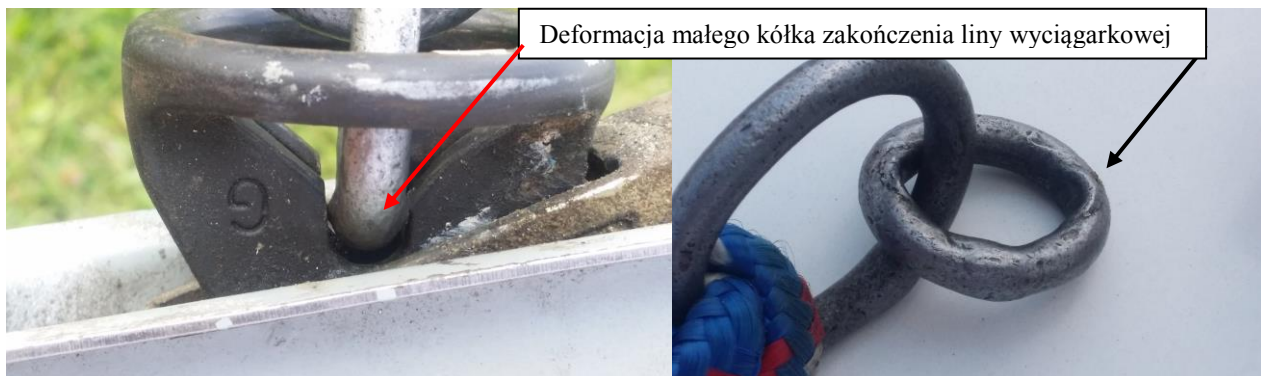
Podczas oględzin końcówki liny wyciągarkowej (małego i dużego ogniwa) stwierdzono owalizację pręta małego ogniwa zakończenia liny wyciągarkowej (fot.1 i fot.2). Owalizacja pręta małego ogniwa wyniosła 27%, co przy nominalnej średnicy 7mm powodowało odkształcenie 1,9 mm czyli 8,9 mm w najszerszym i 5,6 mm w najwęższym miejscu. Gniazdo zaczepu typu TOST ma szczelinę 8mm. Różnica wymiarów spowodowała zakleszczenie ogniwa w szczelinie zaczepu i niewyczepienie liny pomimo prawidłowego działania zaczepu zarówno w zakresie automatycznego jak i ręcznego otwarcia.

fot.1 Widok zakleszczonego ogniwa w zaczepie.

fot.2 Deformacja ogniwa zakończenia liny wyciągarkowej.

Przyczyną niewyczepienia liny była deformacja małego kółka liny wyciągarkowej na skutek jego nadmiernego zużycia eksploatacyjnego.

Komisja zwraca uwagę, że deformacja małego ogniwa zakończenia liny wyciągarkowej doprowadziła do jego zakleszczenia w zaczepie typu TOST, nie powodując takich zdarzeń w zaczepach typu SZD. Brak zdarzeń zakleszczenia ogniwa zakończenia liny wyciągarkowej w zaczepach typu SZD może prowadzić do dopuszczenia do nadmiernego zużycia eksploatacyjnego ogniwa i w konsekwencji jego zakleszczenie podczas startu szybowca wyposażonego w zaczep typu TOST.

Przypomniano wszystkim pilotom, że oprócz podstawowego obowiązku sprawdzenia stanu technicznego zakończenia liny wyciągarkowej przez operatora wyciągarki przed lotami w danym dniu, wszyscy użytkownicy muszą zwracać uwagę na jego stan każdorazowo przy podczepianiu szybowca.

Z uwagi na znaczne obciążenia eksploatacyjne ogniwa zakończenia liny wyciągarkowej Komisja zaleca jego kontrolę przed każdym dniem lotnym i w razie stwierdzenia deformacji, wymianę.

„Komisja przypomina, że zgodnie z pkt. 2.6 Instrukcji użytkownika zaczepów TOST G88 do podłączenia liny wyciągarkowej należy stosować parę pierścieni TOST LN 65091”.
