Załącznik do Raportu wstępnego ze zdarzenia nr 1230/14

Historia i okoliczności

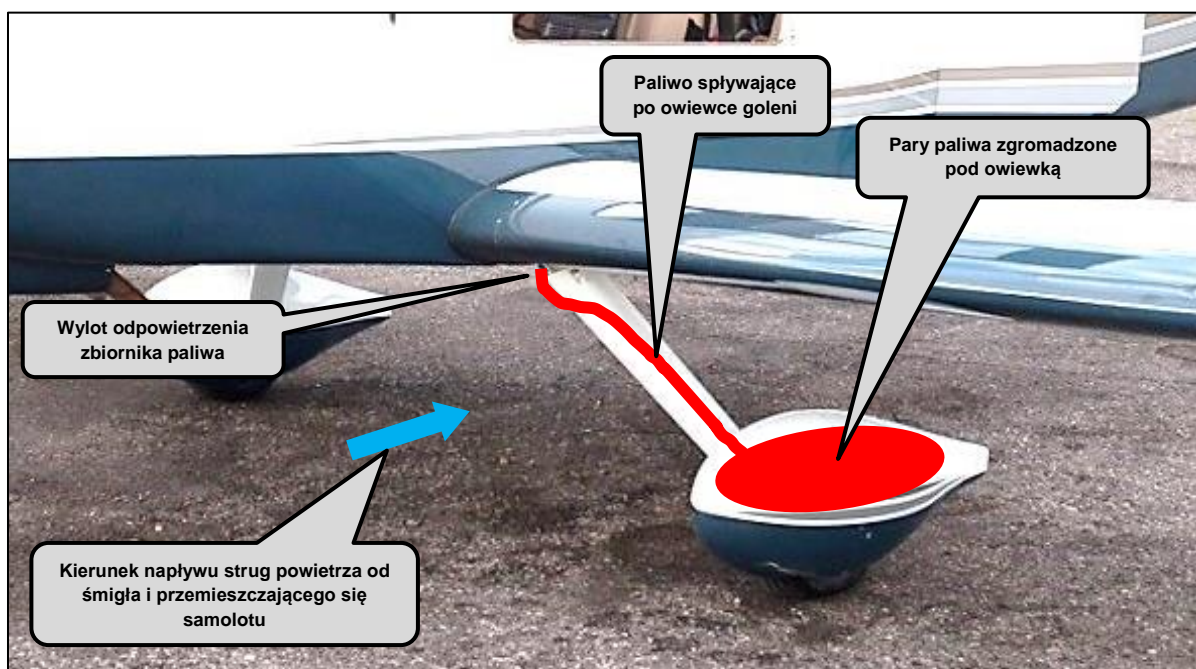
Widok na lewą stronę

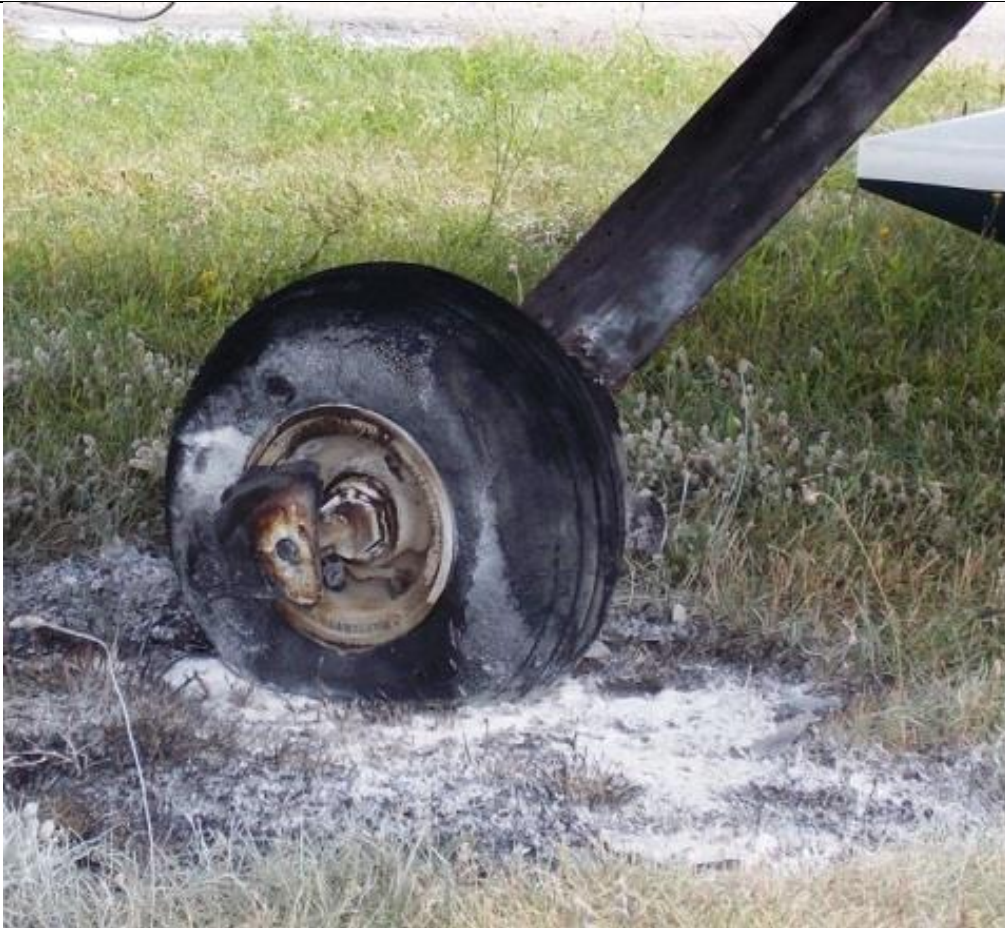
Zniszczenia opony

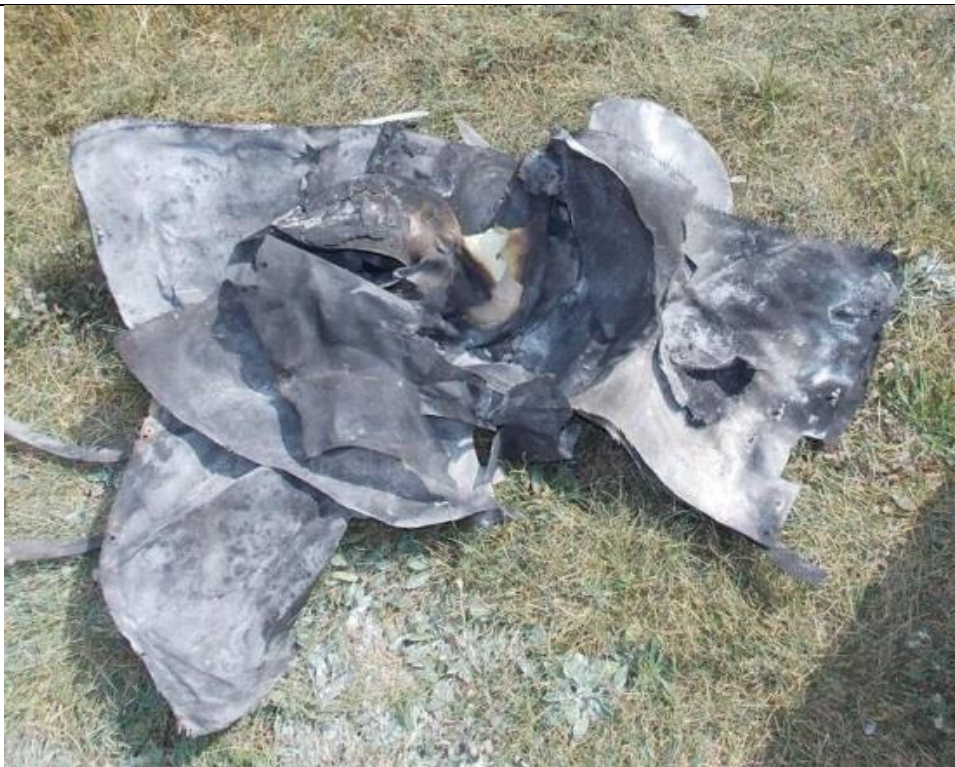
W trakcie kołowania wyciekła odpowietrzeniem zbiornika porcja paliwa. Paliwo to przemieszczone strugami powietrza dostało się na owiewkę goleni, po której wciekło pod owiewkę koła. Po owiewkę koła paliwo odparowało (wysoka temperatura zewnętrzna i temperatura od hamulców), gdzie, po przekroczeniu temperatury zapłonu, zapaliło się.

Spalona owiewka koła

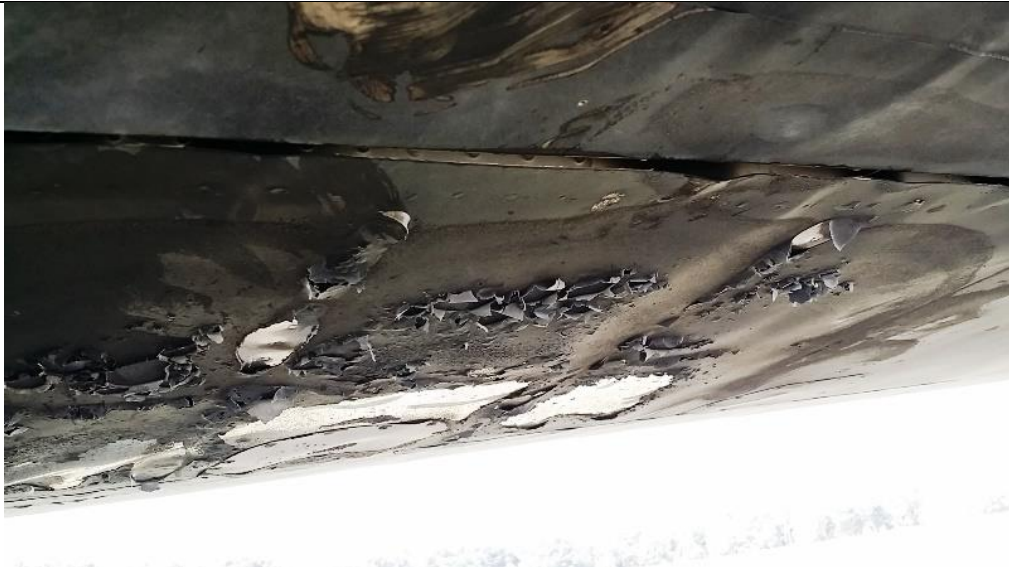
Dolne powierzchnia skrzydła

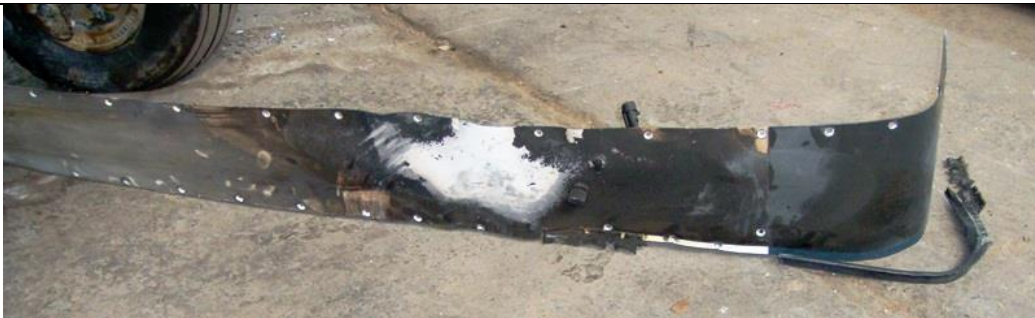
Zdemontowana owiewka skrzydło-kadłub

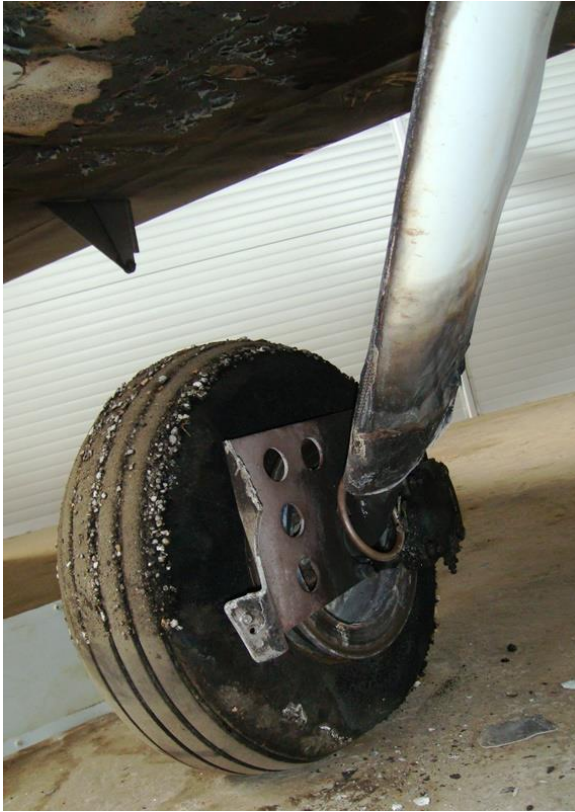
**Powierzchnia zewnętrzna
– spalona**

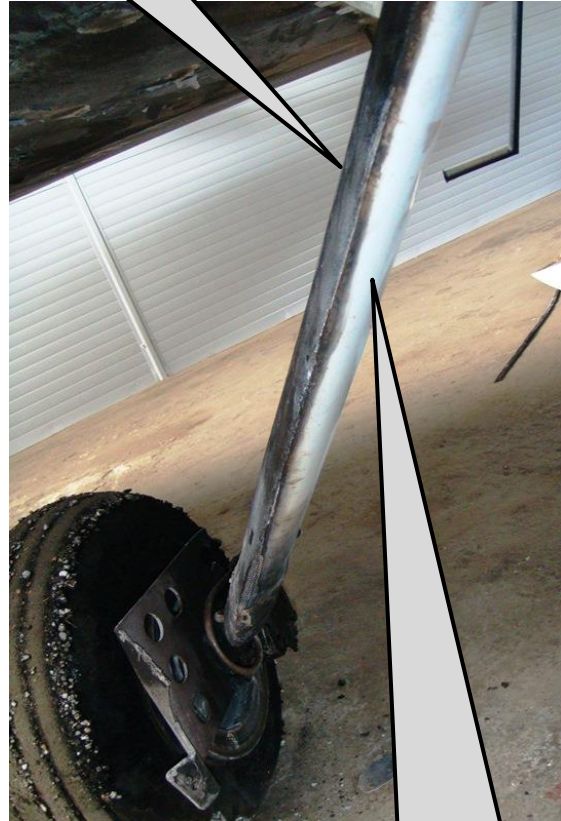
**Powierzchnia wewnętrzna
– nie spalona**

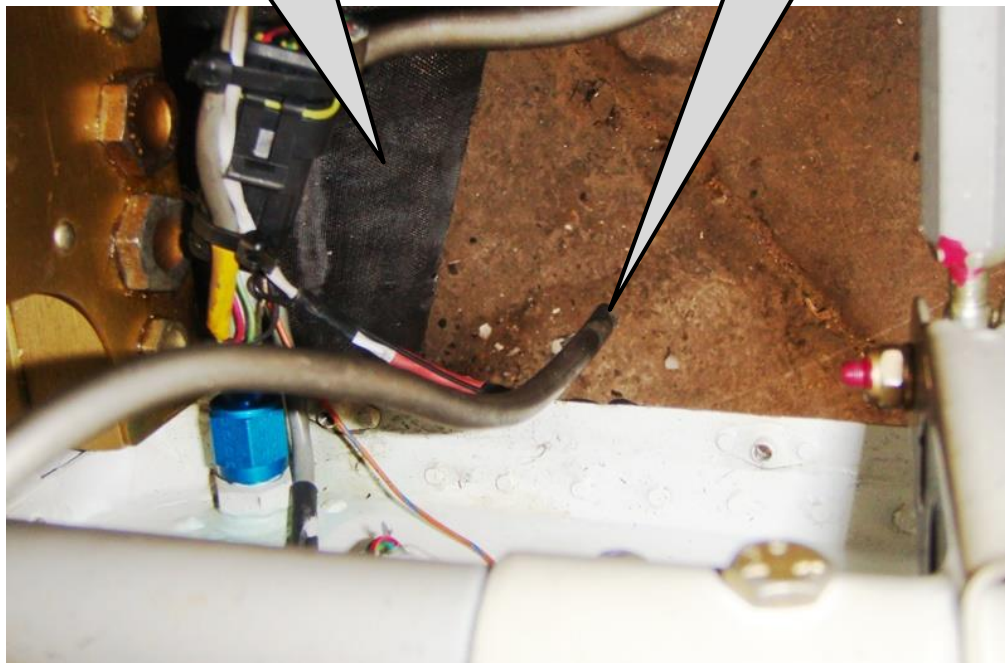
Odpowietrzenie zbiornika paliwa; widok z góry po zdjęciu owiewki skrzydło-kadłub

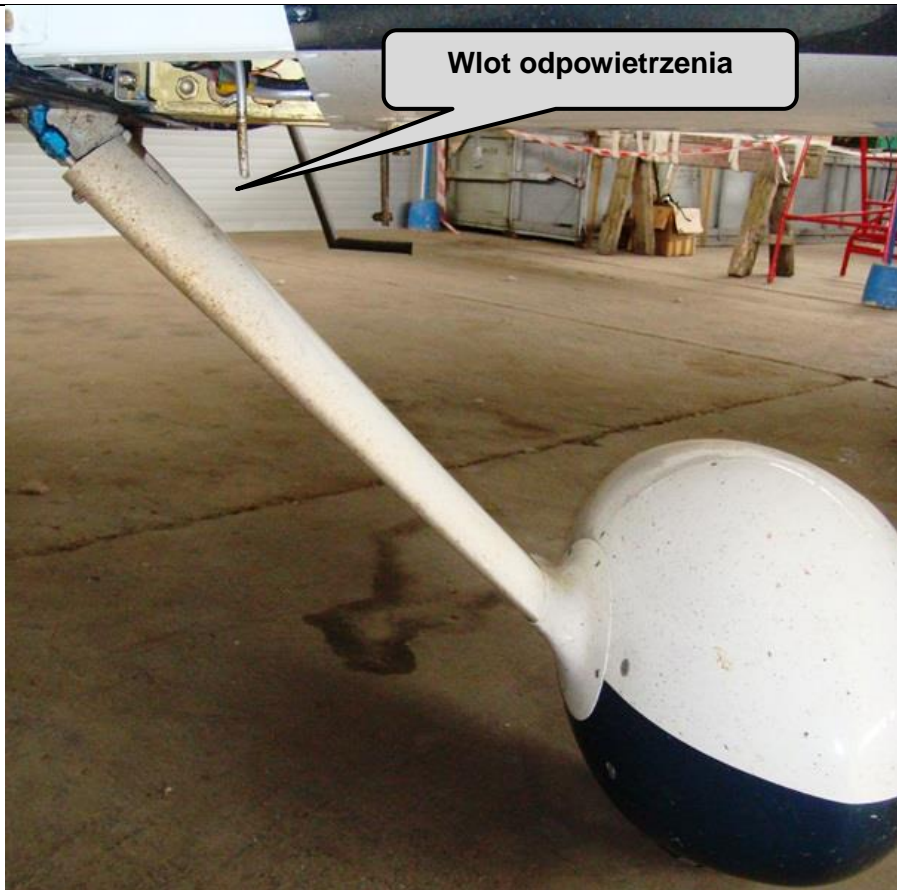
Odpowietrzenie zbiornika paliwa – widok z przodu (lewa strona)

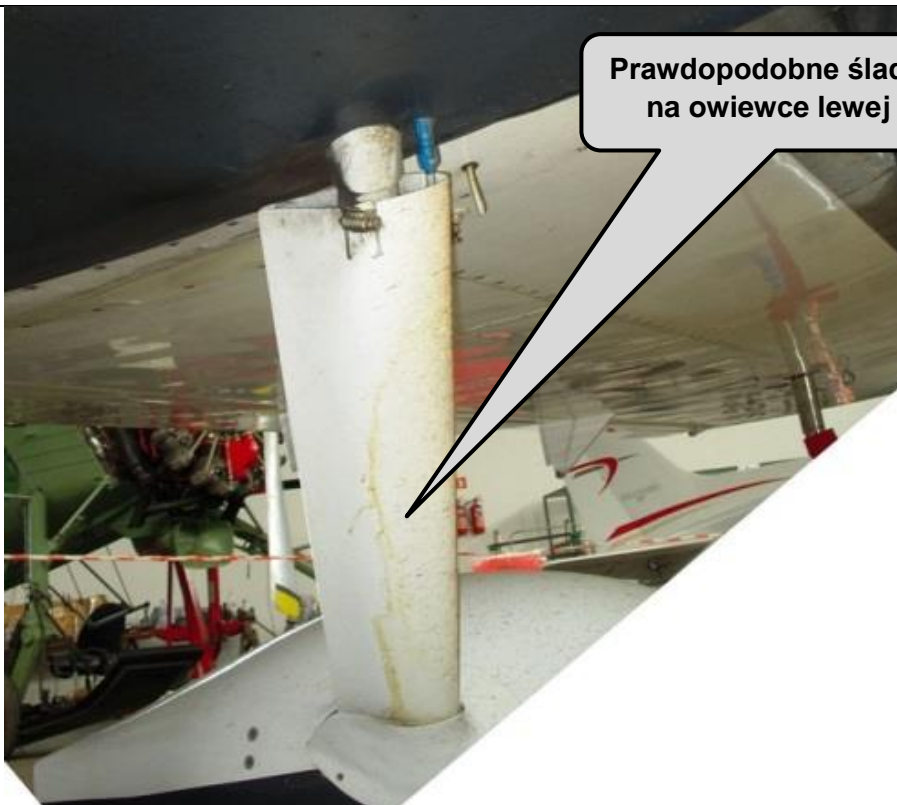
Lewa goleń

Prawdopodobne ślady paliwa
na owiewce lewej goleń
