Dot. incydentu nr: 1340/14

UCHWAŁA

PAŃSTWOWEJ KOMISJI BADANIA WYPADKÓW LOTNICZYCH

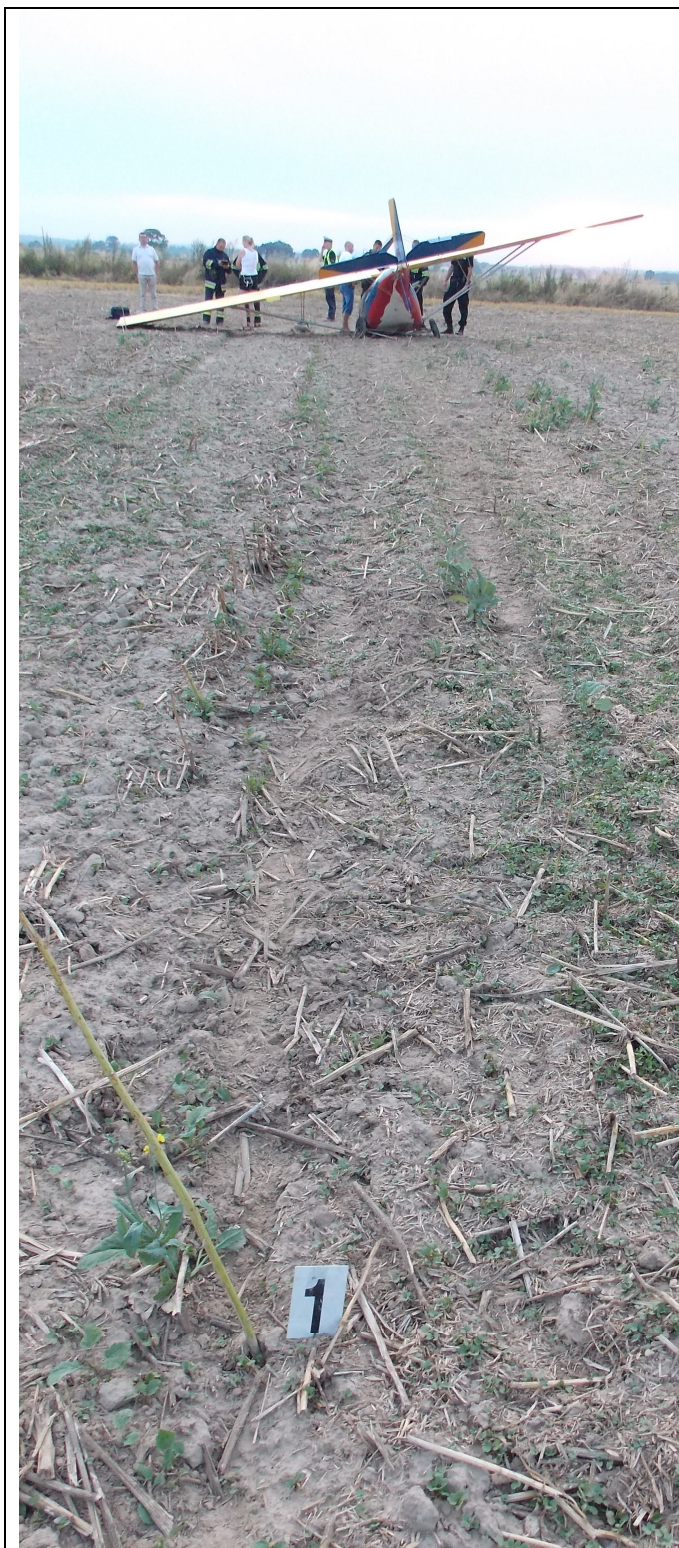
Dobieg samolotu

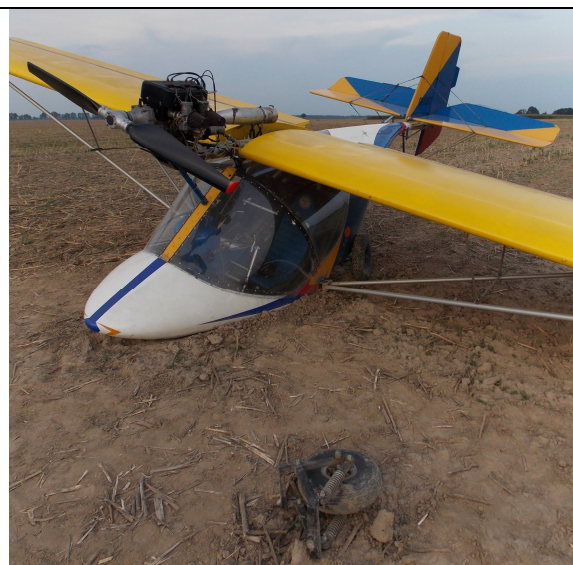
Samolot po lądowaniu

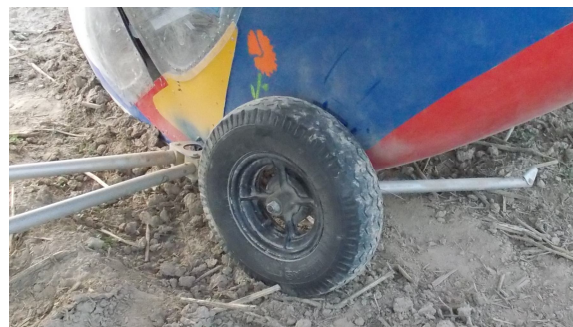
Uszkodzenia lewego podwozia głównego

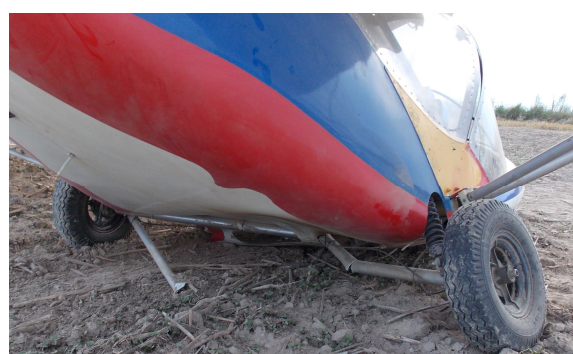
Uszkodzenia podwozia głównego

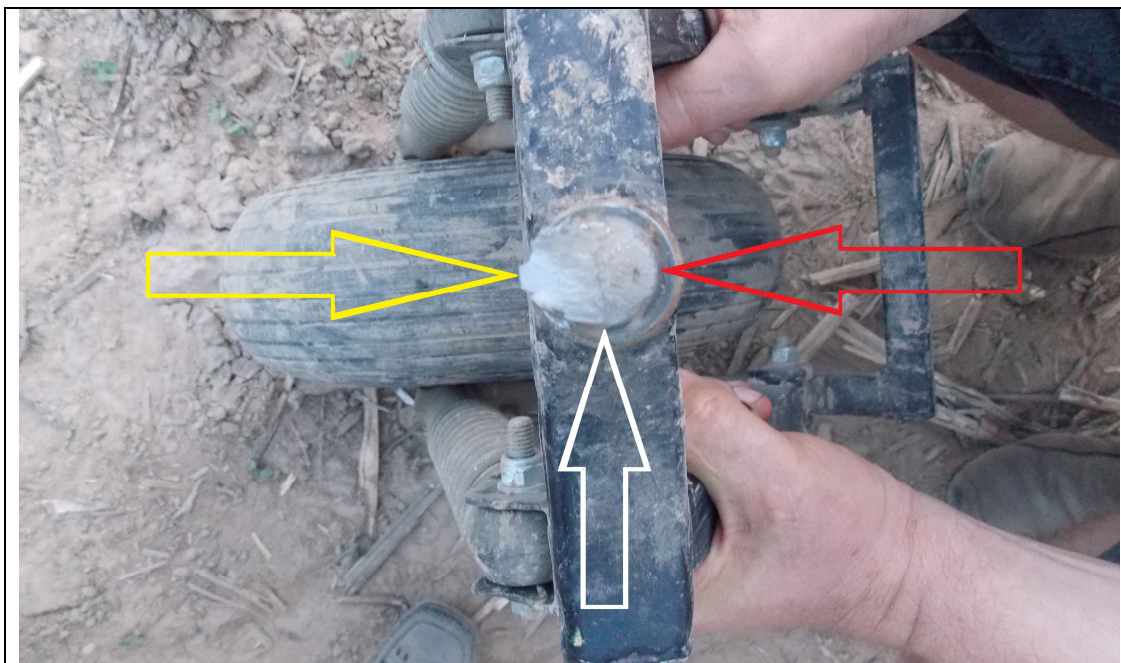
Szczegółowe oględziny goleni podwozia przedniego wykazały ślady wcześniejszego uszkodzenia. Na przekroju przelomu możemy rozróżnić dwa obszary, gładki pochodzący od wcześniejszego przecięcia goleni np. podczas „twardego przyziemienia” oraz obszar

„chropowaty” przełomu ciągłego pochodzący od doraźnego dołamania goleni podczas lądowania awaryjnego, jak to pokazano poniżej.

Widok przełomu goleni przedniego podwozia. Strzałka żółta – przełom gładki, strzałka czerwona przełom „chropowaty”, strzałka biała linia podziału.

1. Spadek mocy niecertyfikowanego silnika lotniczego z nieznanego powodu, co spowodowało konieczność lądowania awaryjnego w terenie przygodnym.
2. Złamanie goleni podwozia przedniego z powodu jej osłabienia wcześniejszym uszkodzeniem, w wyniku czego, z konstrukcji zostało wyłamane podwozie przednie i główne samolotu.
