Dot. INCYDENT nr: 1461/14
Dot. INCYDENT nr: 1462/14
Dot. INCYDENT nr: 1468/14
Dot. INCYDENT nr: 1496/14
Dot. INCYDENT nr: 1525/14
Dot. INCYDENT nr: 1551/14
Dot. INCYDENT nr: 1561/14

UCHWAŁA

PAŃSTWOWEJ KOMISJI BADANIA WYPADKÓW LOTNICZYCH

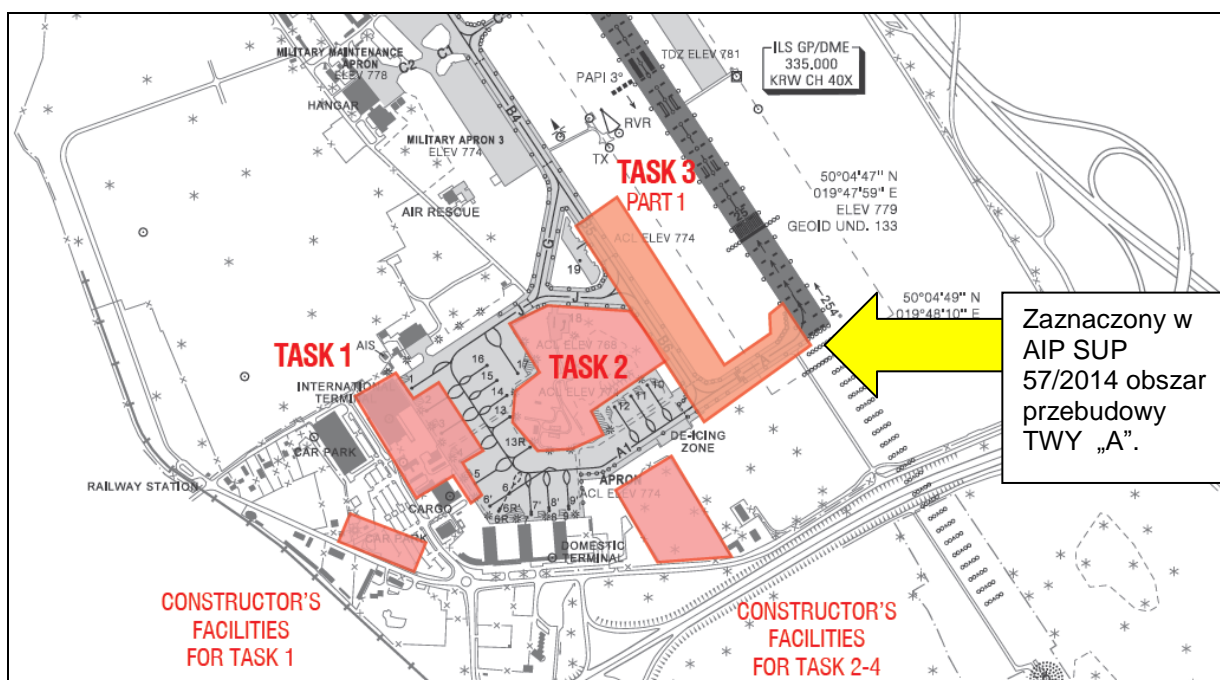
- brak jednoznacznego oznaczenia na mapach AIP SUP 57/2014 obszaru zamkniętej części drogi startowej 07/25- mapa fazy I prowadzonych prac znajdującej się w AIP Polska, Suplement 57/2014.
