Dot. INCYDENT nr: 1461/14
Dot. INCYDENT nr: 1462/14
Dot. INCYDENT nr: 1468/14
Dot. INCYDENT nr: 1496/14
Dot. INCYDENT nr: 1525/14
Dot. INCYDENT nr: 1551/14
Dot. INCYDENT nr: 1561/14

UCHWAŁA

PAŃSTWOWEJ KOMISJI BADANIA WYPADKÓW LOTNICZYCH

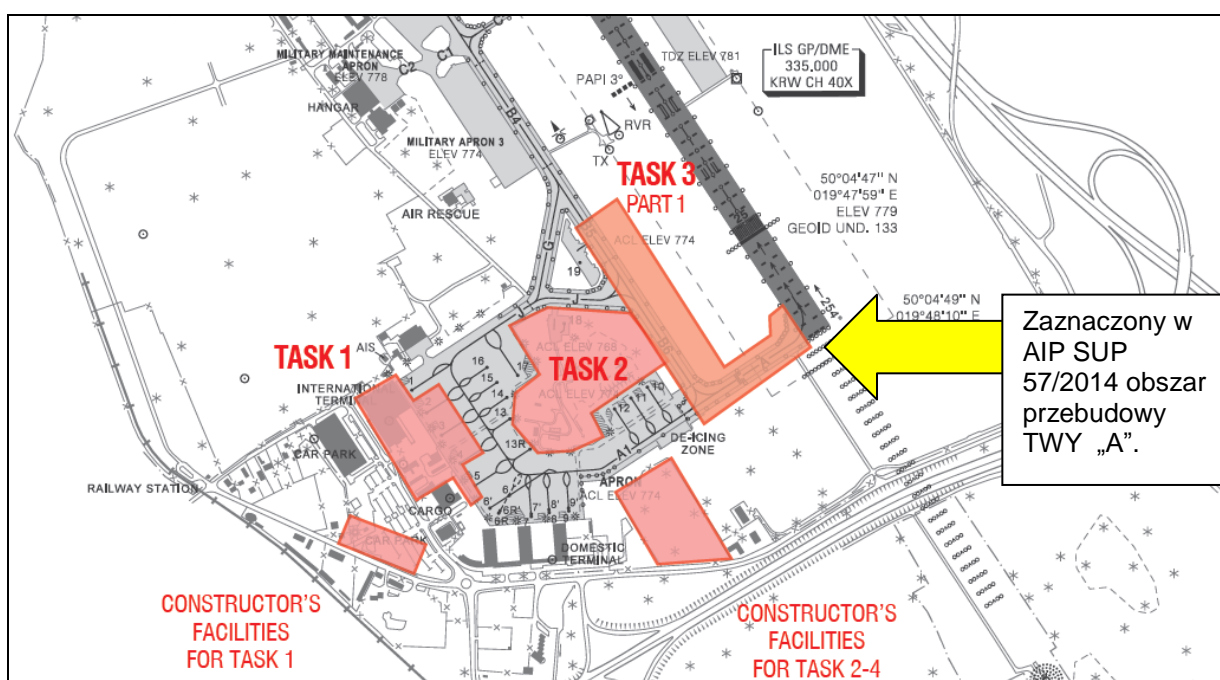
ZMIANY PARAMETRÓW POLA RUCHU NAZIEMNEGO LOTNISKA KRAKÓW/BALICE (EPKK)		CHANGE OF MOVEMENT AREA PARAMETERS AT KRAKÓW/BALICE AERODROME (EPKK)		
FAZA 1 - 16 AUG 2014 - 10 DEC 2014		PHASE 1 - 16 AUG 2014 - 10 DEC 2014		
Ograniczenia		Limitations		
Przewidywane zmiany fizycznych charakterystyk RWY – długości deklarowane:		Expected changes of RWY physical characteristics (declared distances):		
RWY	TORA (m)	TODA (m)	ASDA (m)	LDA (m)
07	2312	2312	2312	2312
25	2312	2372	2312	2312
Okresowe wyłączenia i ograniczenia – zgodnie z opisem powyżej i zakresem przedstawionym na załączniku graficznym PHASE 1.		Temporary closures and limitations are described above and depicted on the chart PHASE 1.

- brak jednoznacznego oznaczenia na mapach AIP SUP 57/2014 obszaru zamkniętej części drogi startowej 07/25- mapa fazy I prowadzonych prac znajdującej się w AIP Polska, Suplement 57/2014.

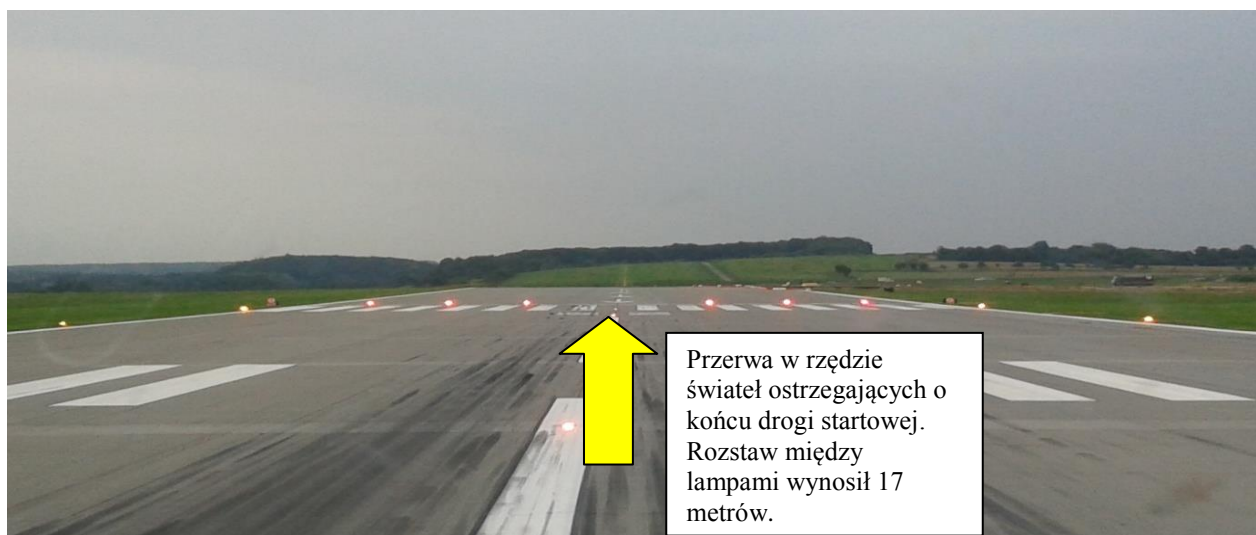
Stan do dnia 10 września 2014, godz. 01:30 LMT:

- brak jednoznaczności w zastosowanym oznakowaniu oraz oświetleniu zamkniętej części drogi startowej 07/25 – przerwa w linii świateł oznaczających obszar zamkniętej części drogi startowej,

4. W dniu 10 września 2014 roku zmiana w oświetleniu zamkniętej części drogi startowej tj. likwidacja przerwy w oświetleniu w osi centralnej drogi startowej.
