## **RAPORT WSTĘPNY**

**Poważny incydent**

**zdarzenie nr: 1860/14**

**statek powietrzny: samolot Embraer EMB-500 Phenom 100,  
SP-AVP**

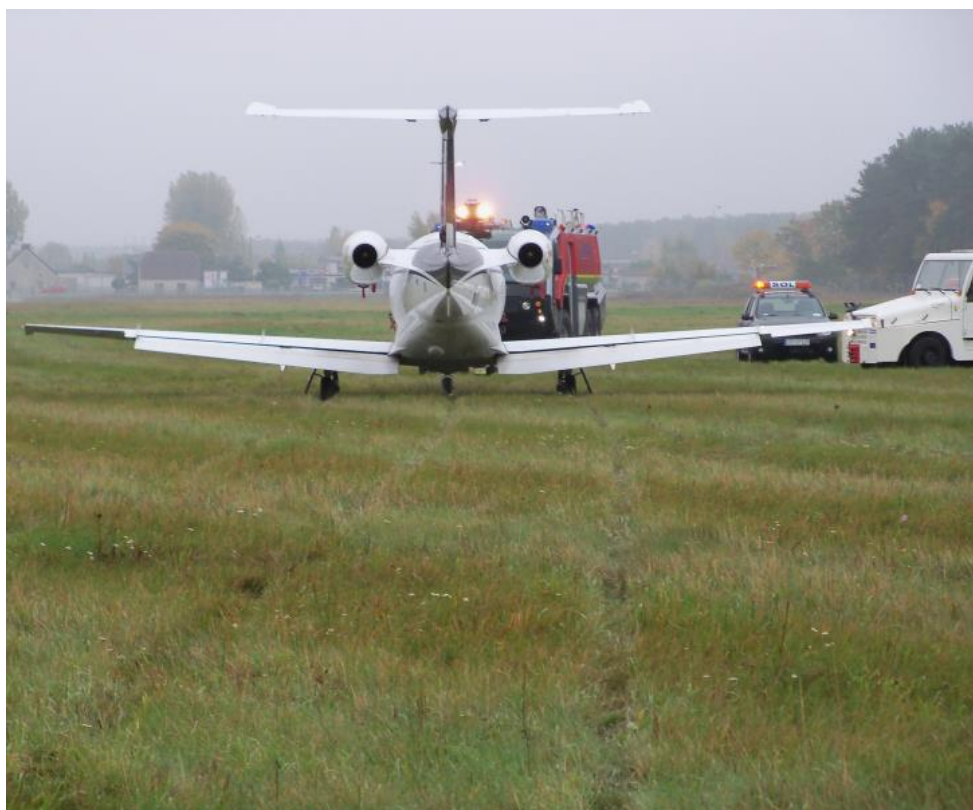
**Fot. 1. Ślady dobiegu i samolot Embraer EMB-500 po zakończeniu dobiegu.**

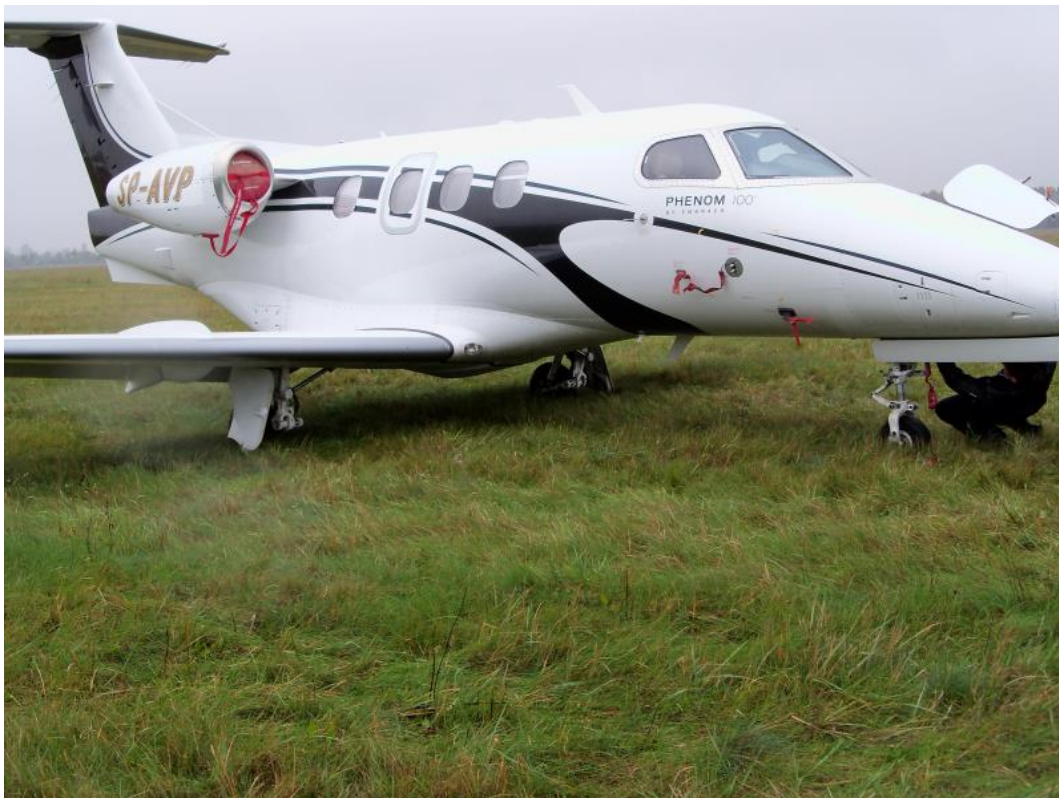
Fot. 2. Samolot Embraer EMB-500 na miejscu zdarzenia.

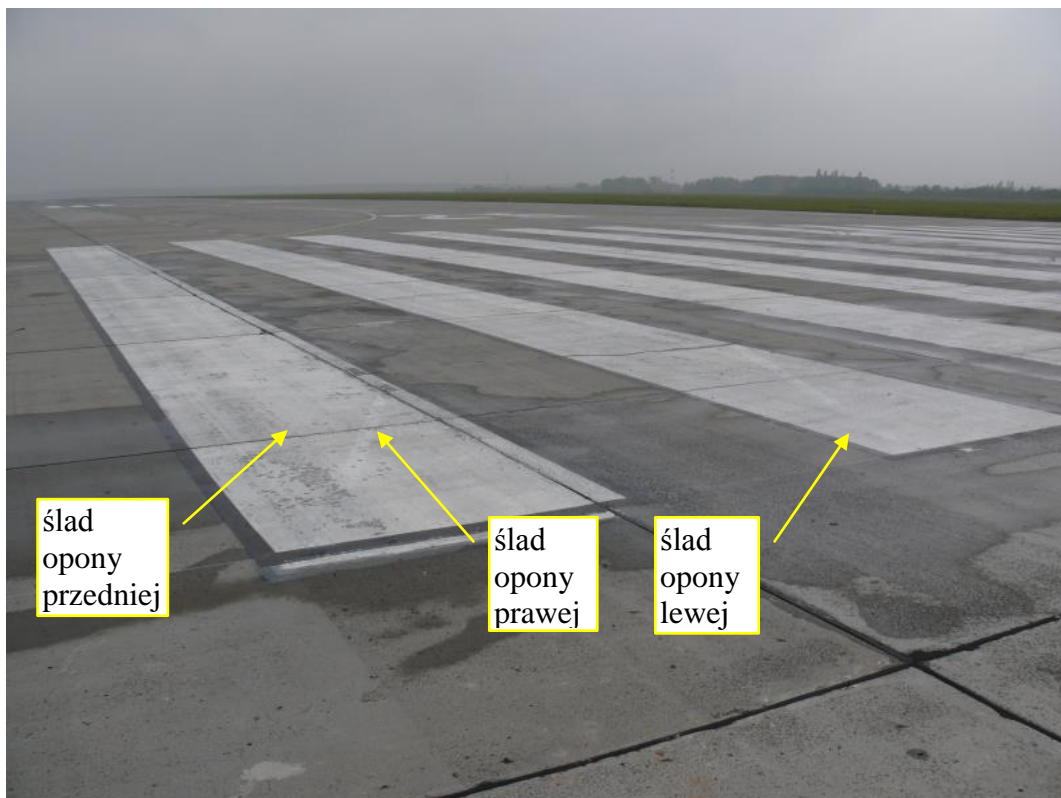
Fot. 3. Ślady dobiegu przy progu pasa THR 26 (widok odwrotny do kierunku lądowania).

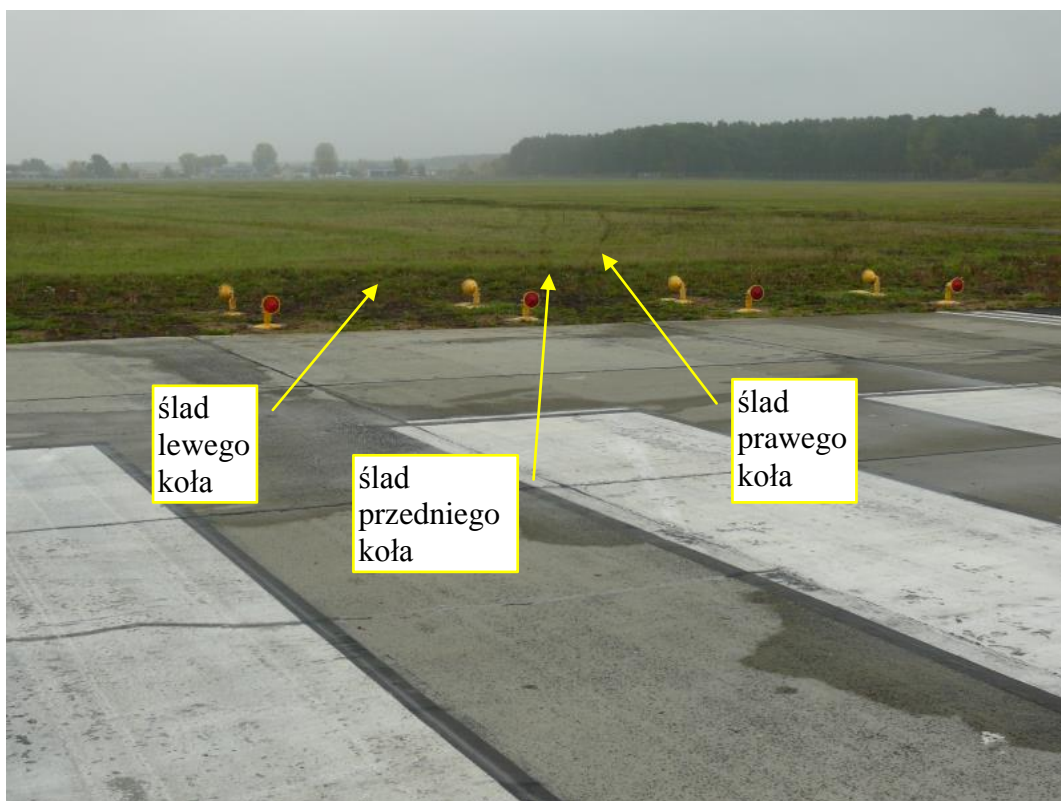
Fot. 4. Ślady dobiegu na drodze startowej i w trawie przy progu THR 26.

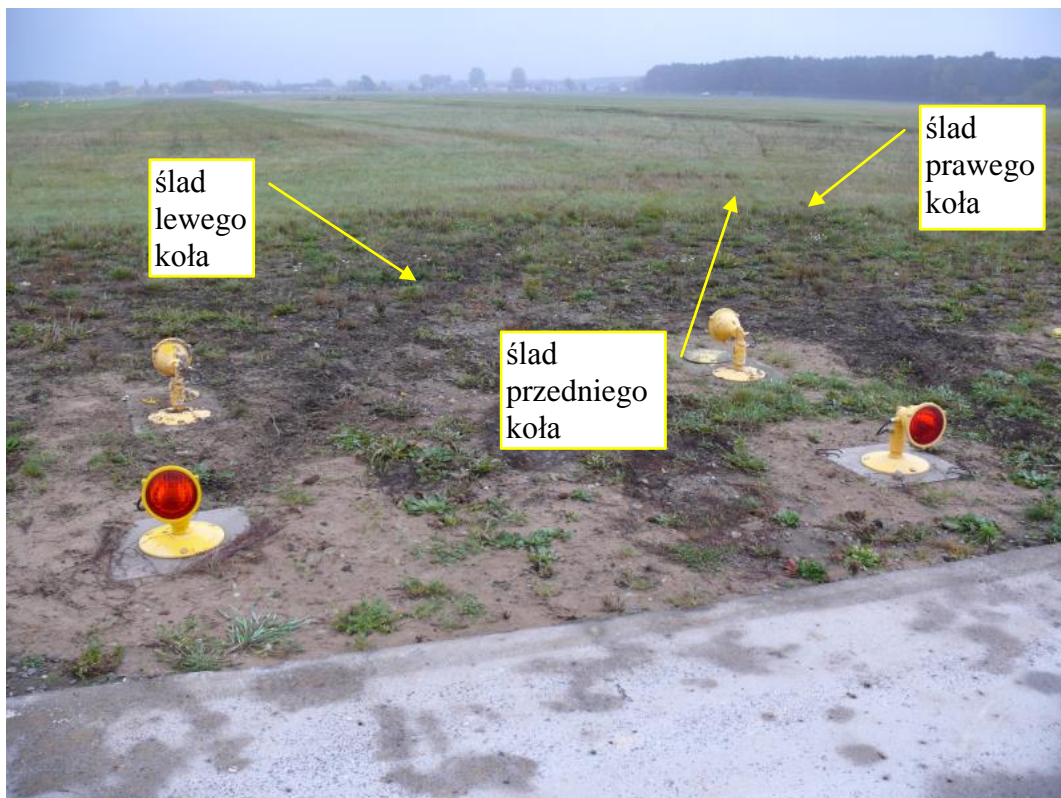
Fot. 5. Ślady dobiegu na trawie przy progu THR 26.

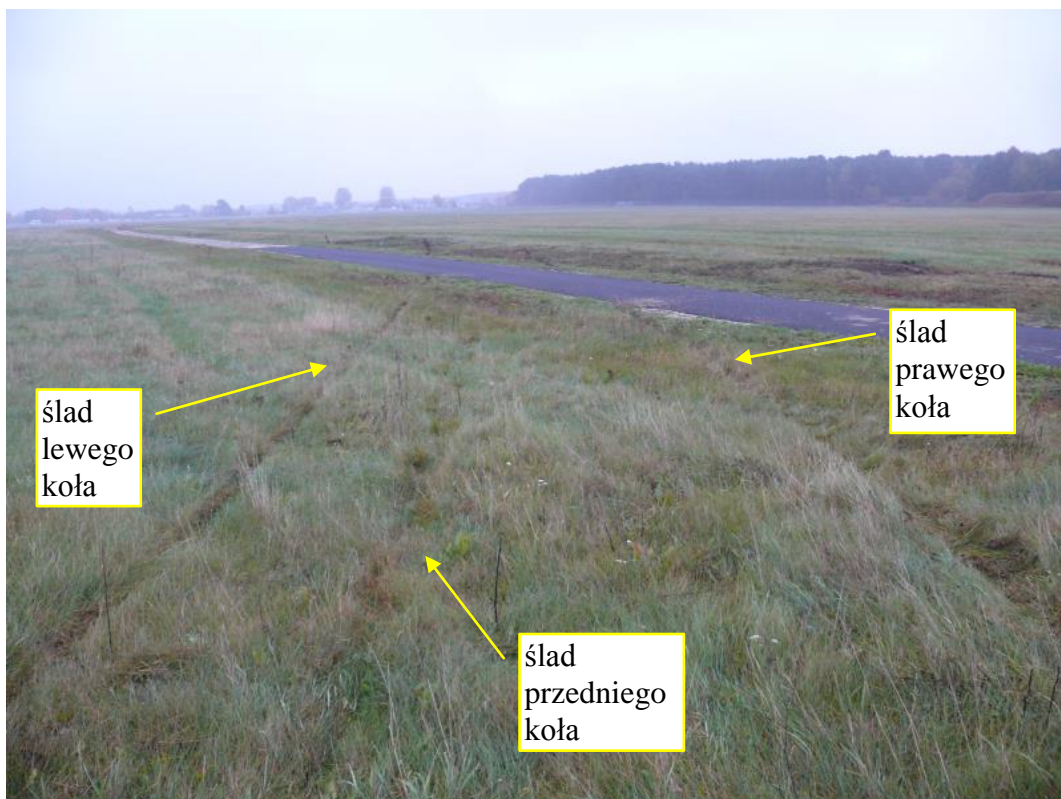
Fot. 6. Ślady dobiegu w poprzek drogi technicznej lotniska usytuowanej przy progu THR 26 i znajdującej się w obniżeniu terenu.

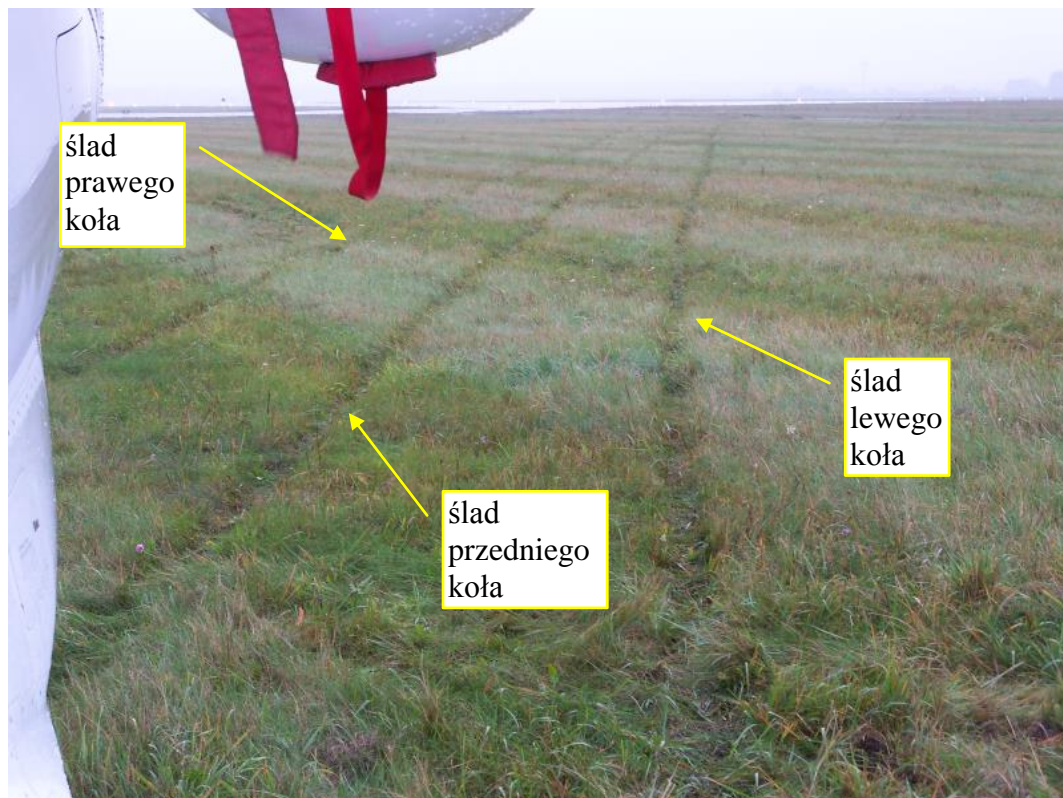
Fot. 7. Ślady dobiegu w miejscu zatrzymania samolotu (widok odwrotny do kierunku lądowania).

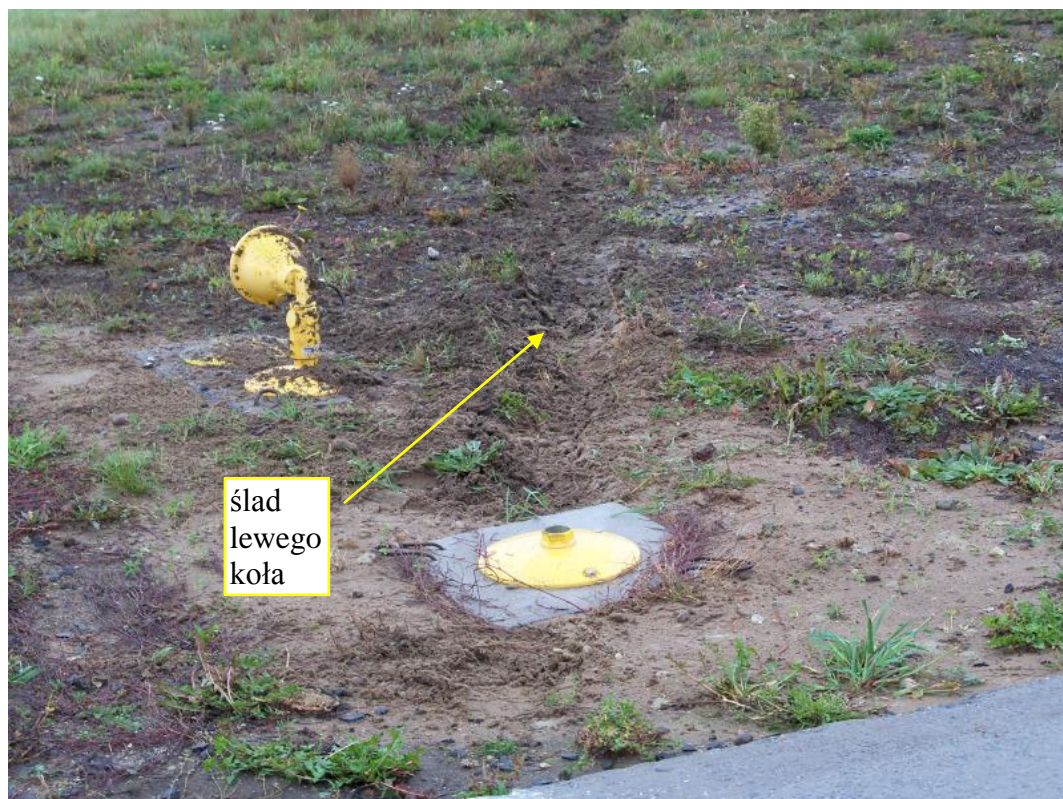
Uszkodzenia lotniska: **zniszczona lampa końca drogi startowej**

Fot. 8. Uszkodzona lampa końca drogi startowej oraz ślad lewego koła podwozia głównego przy progu THR26.

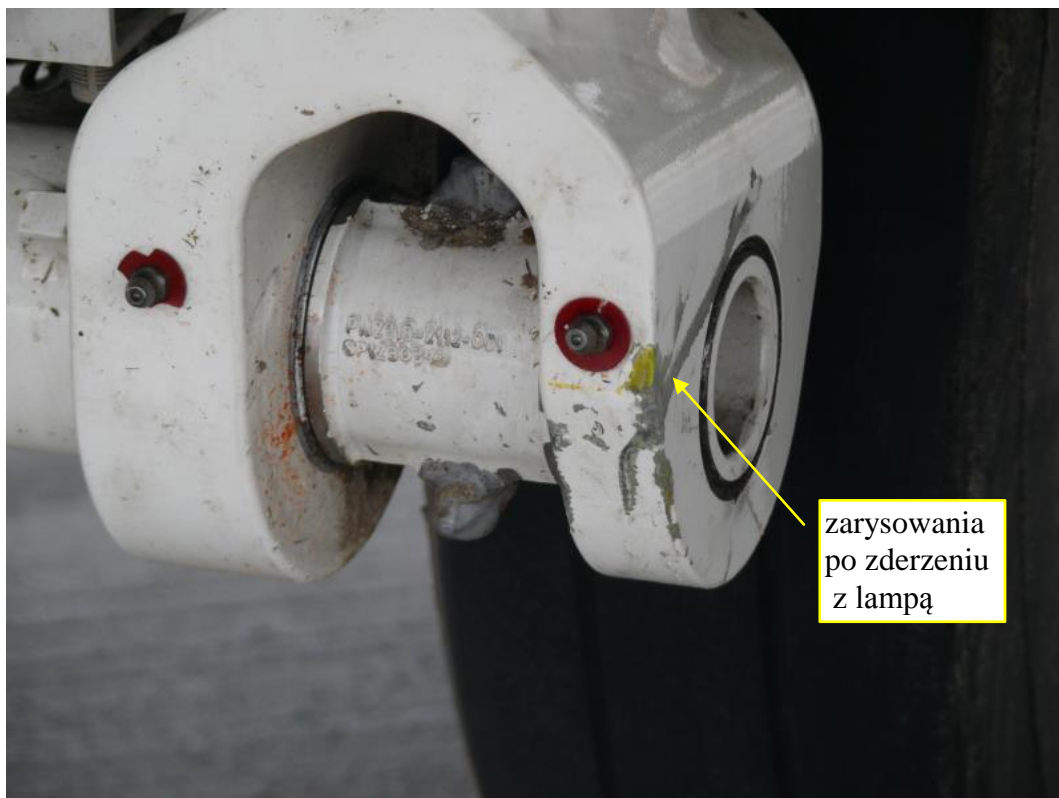
Uszkodzenia statku powietrznego: **zarysowania na goleni lewej podwozia głównego**

zdarzenia i po ok.2 min zabezpieczyły samolot, załogę i pasażerów. Nikt z osób przebywających na pokładzie nie odniósł żadnych obrażeń. Podczas oględzin samolotu znaleziono jedynie ślady zderzenia z lampą końca drogi startowej pasa RWY08 goleni lewego podwozia głównego oraz poprzecinaną jego oponę.

Fot. 9. Ślady zderzenia z lampą krawędziową na goleni lewego podwozia głównego.

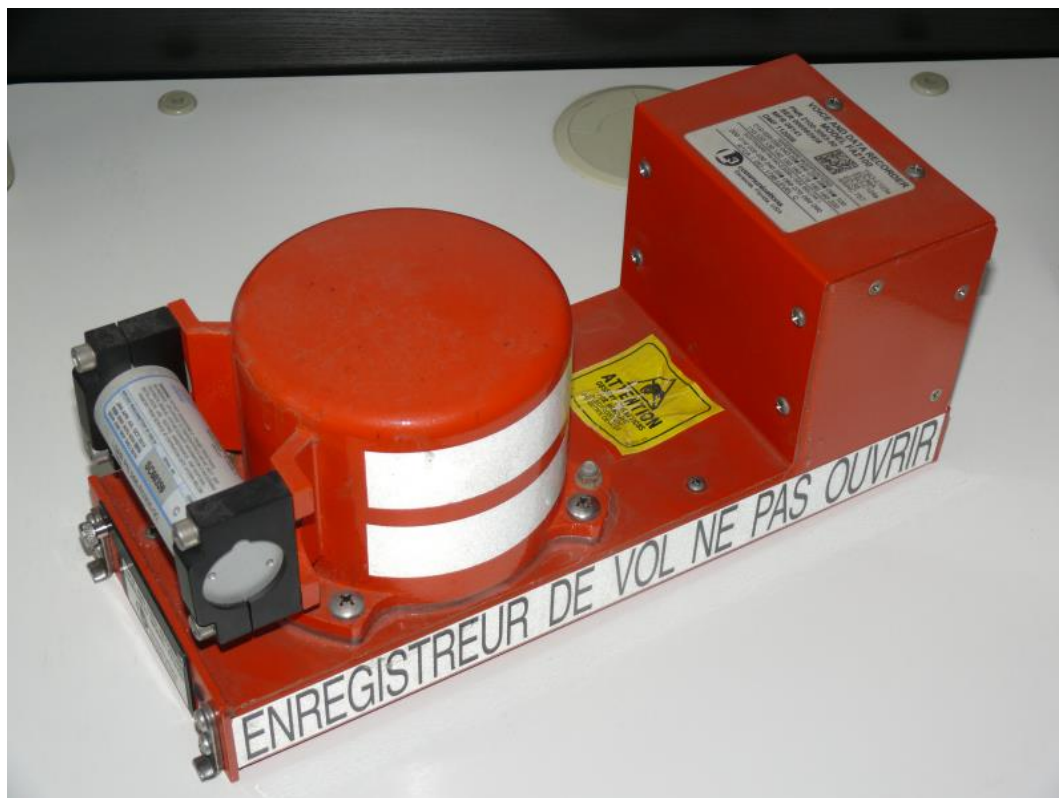
Fot. 10. Rejestrator CVDR samolotu Embraer EMB-500.

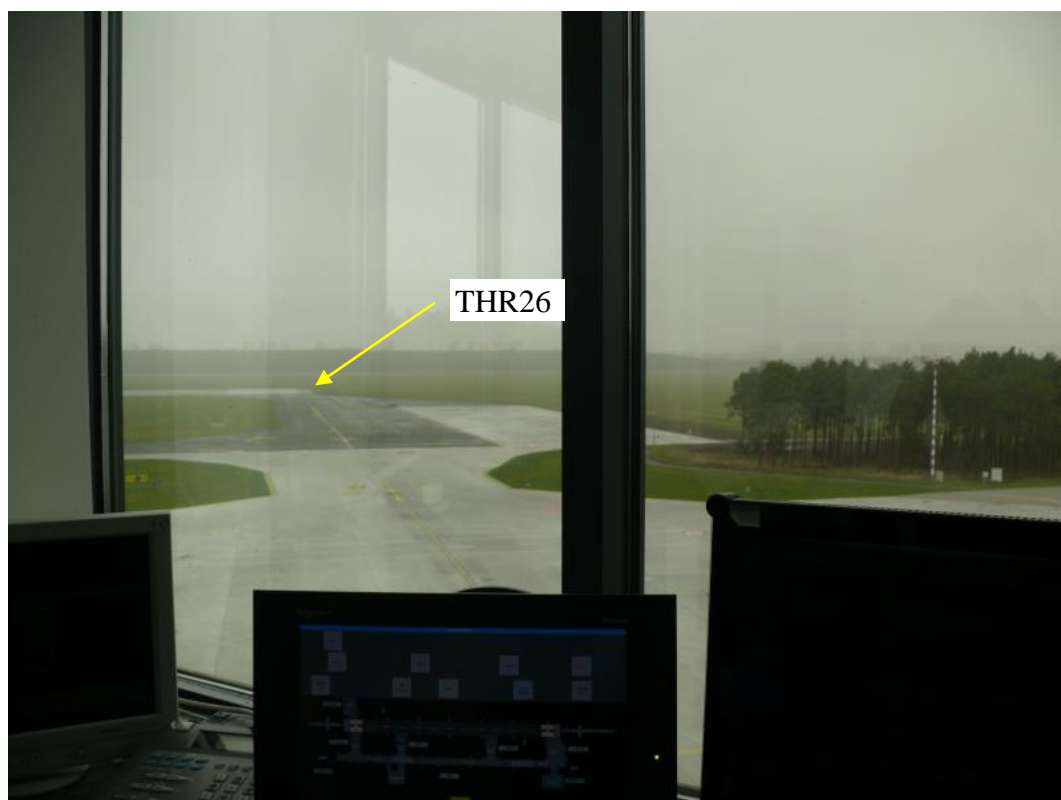
Fot. 11. Widok z wieży lotniska EPBY na koniec drogi startowej RWY08 i próg THR26.
