ALBUM ILUSTRACJI
z wypadku samolotu kategorii specjalnej
Zenair Zodiac CH-601XL, SP-YRC
15 kwietnia 2011 r., Jelenia Góra

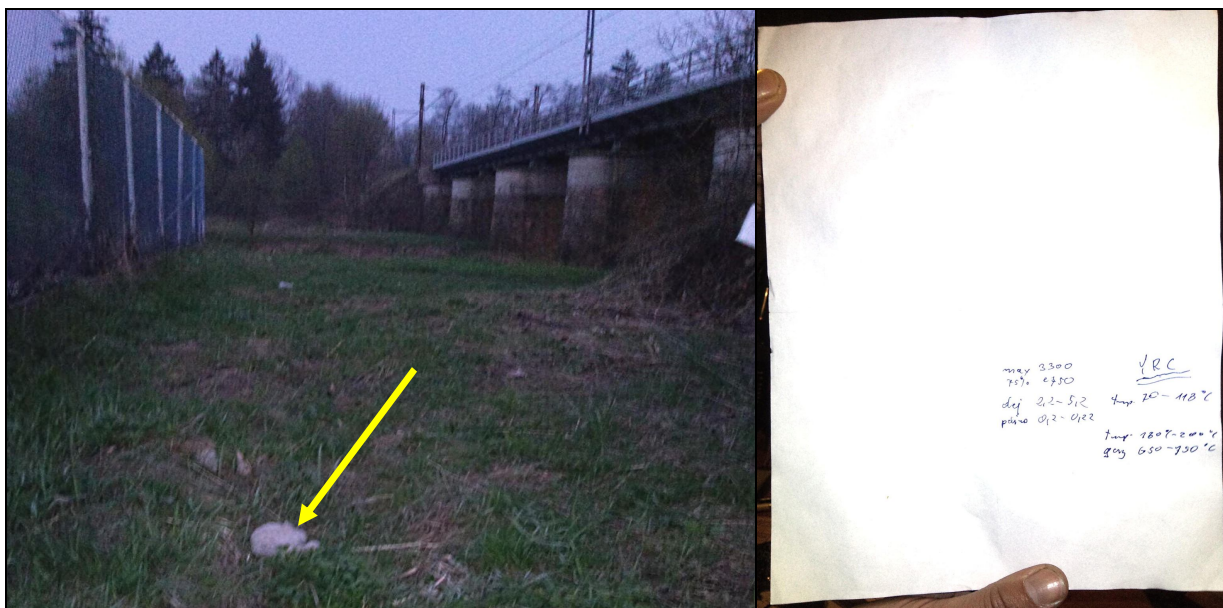
4 i 5 – Czapka pilota oraz notatka, które wypadły z samolotu przed wypadkiem.

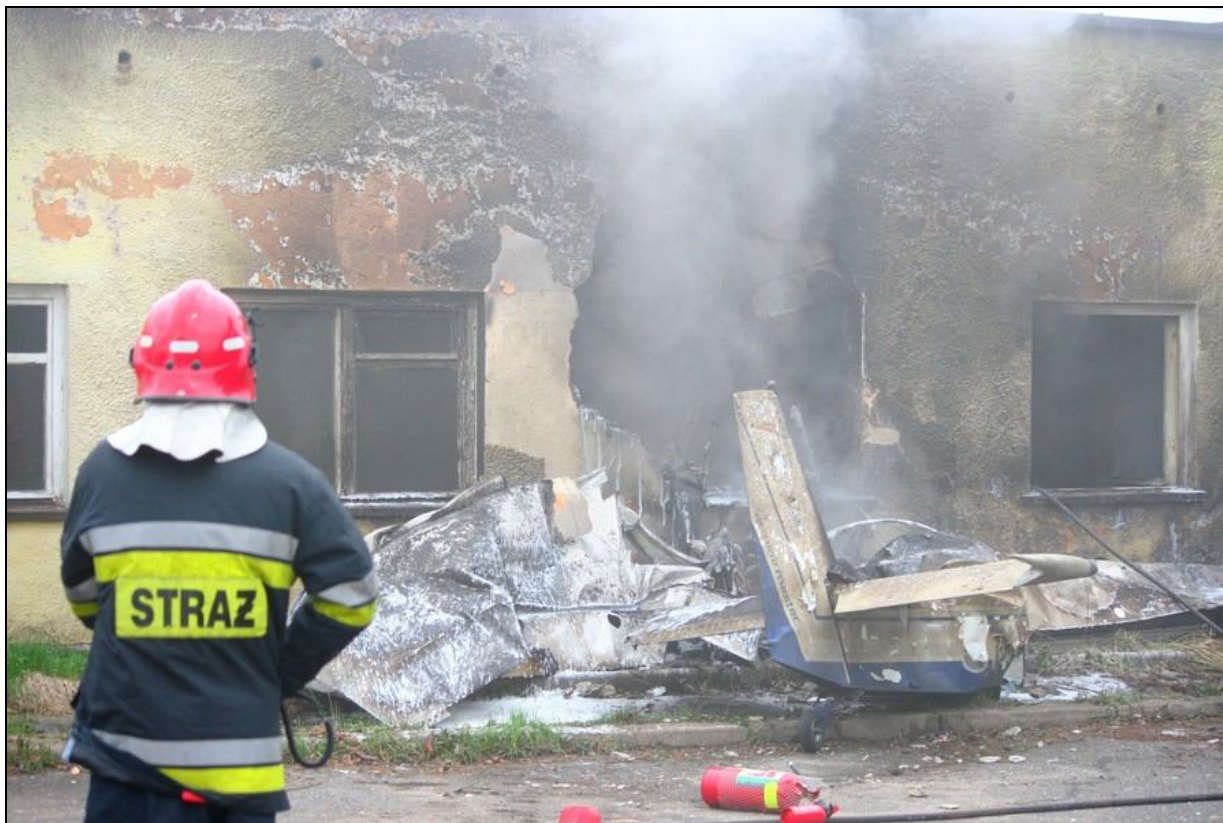
7 – Akcja gaśnicza [foto: Internet – OSP Jelenia Góra]

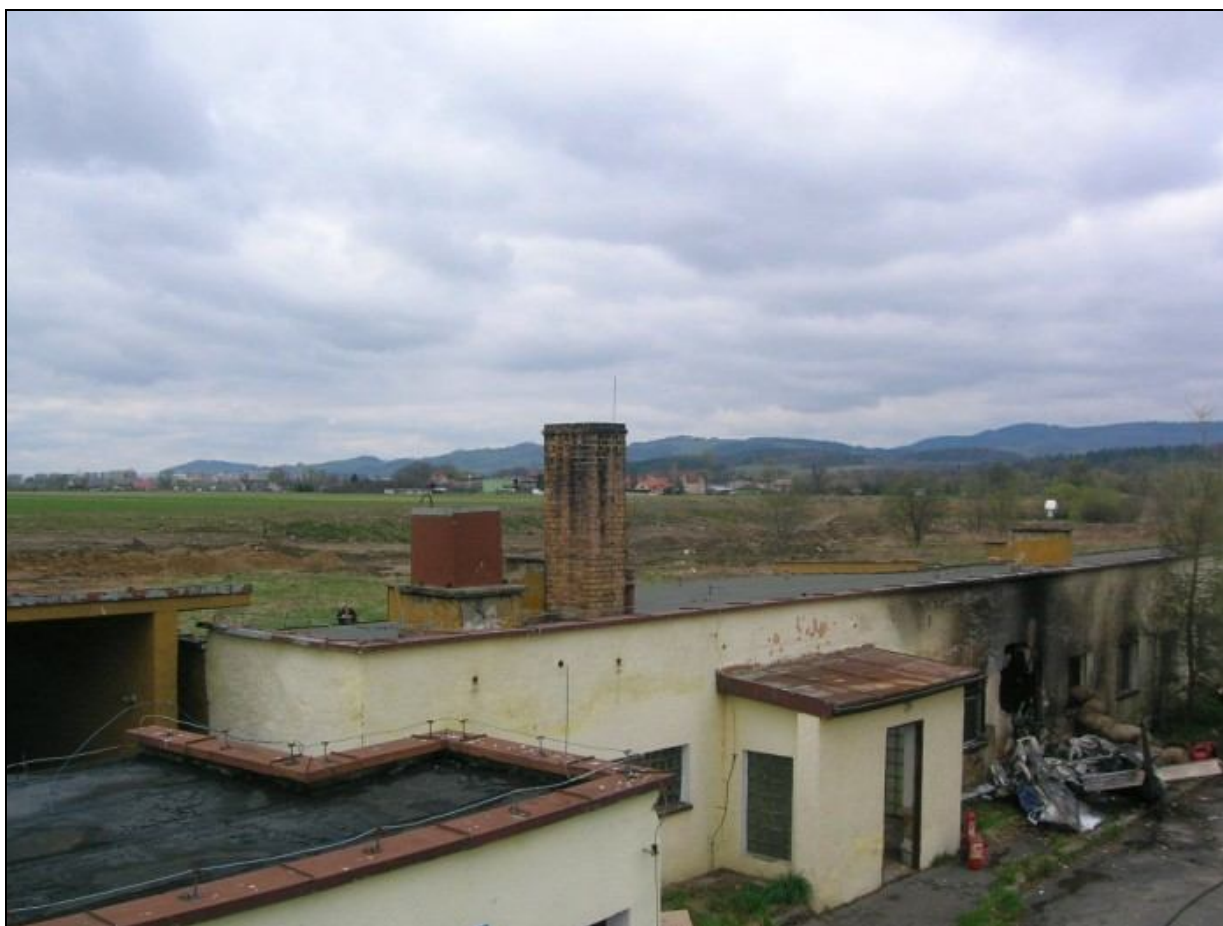
8 – Ogólny widok miejsca wypadku po akcji gaśniczej [foto: Internet].

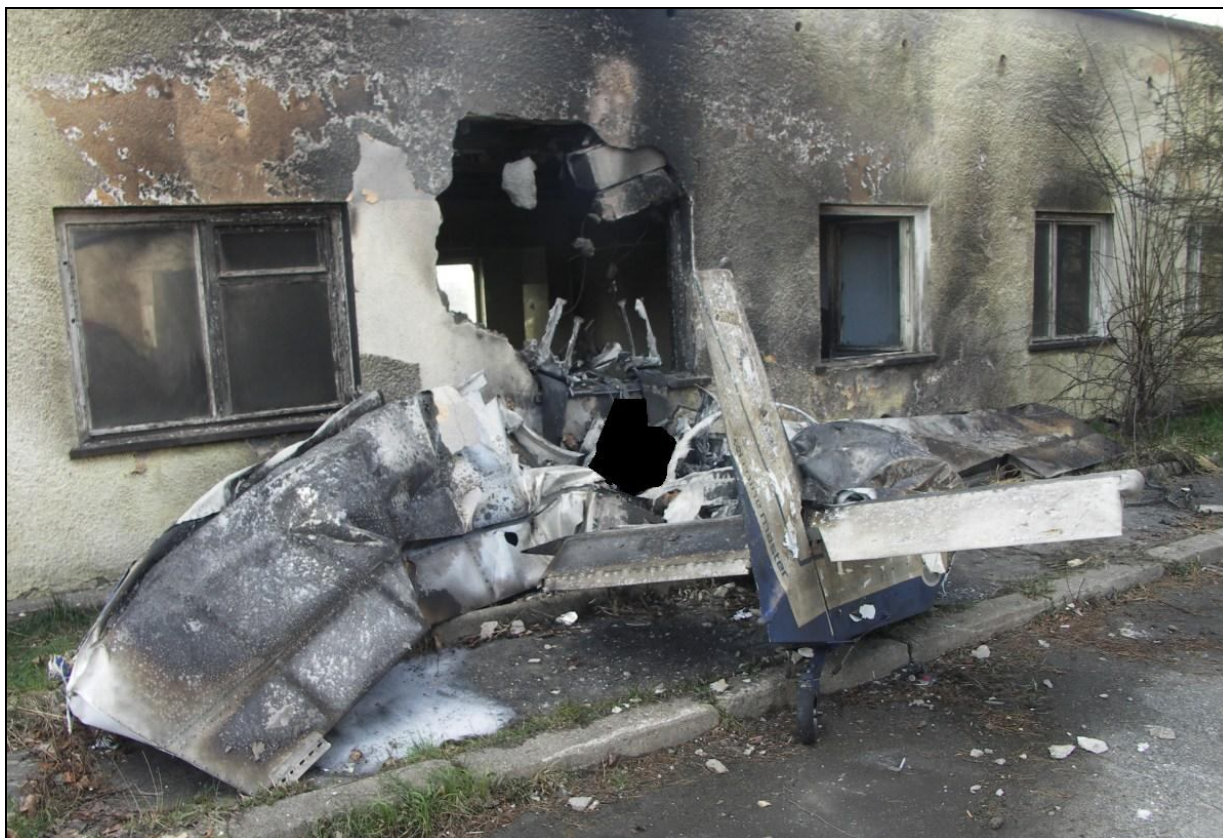
9 – Ogólny widok spalonego samolotu na miejscu wypadku.

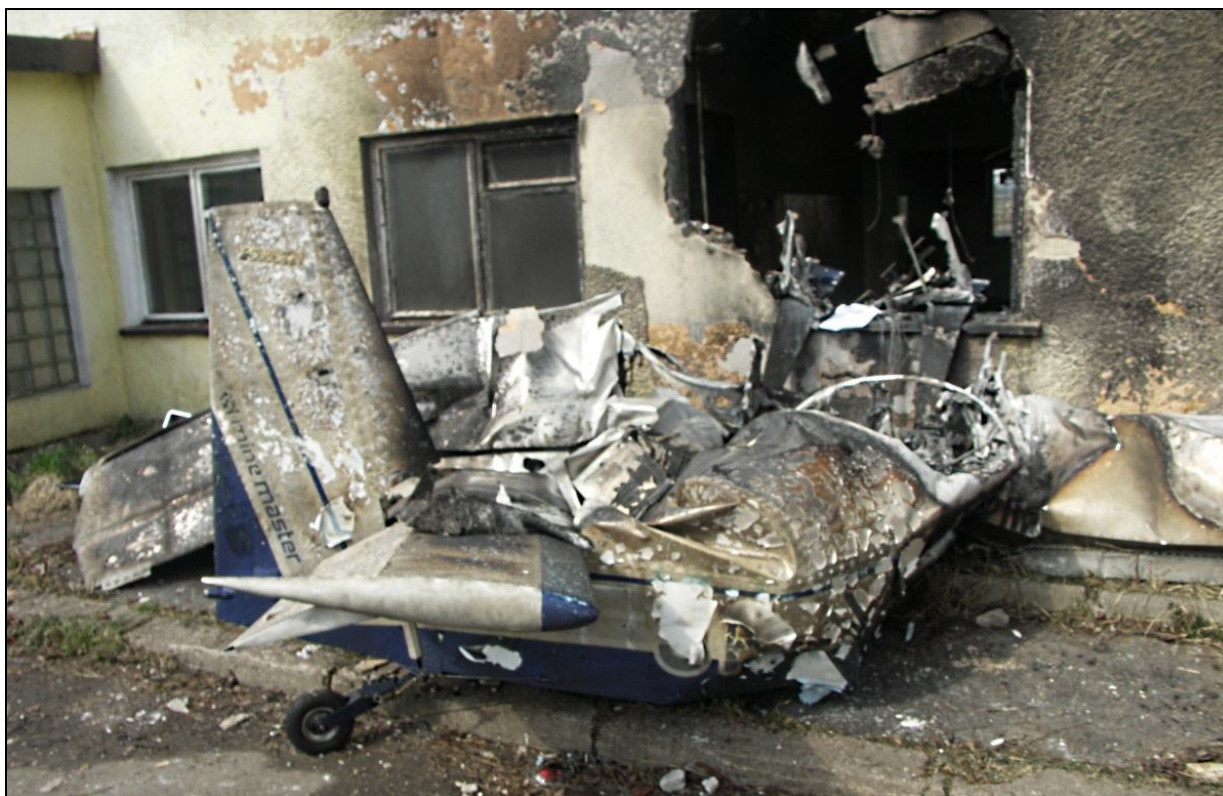
10 – Ogólny widok spalonego samolotu na miejscu wypadku.

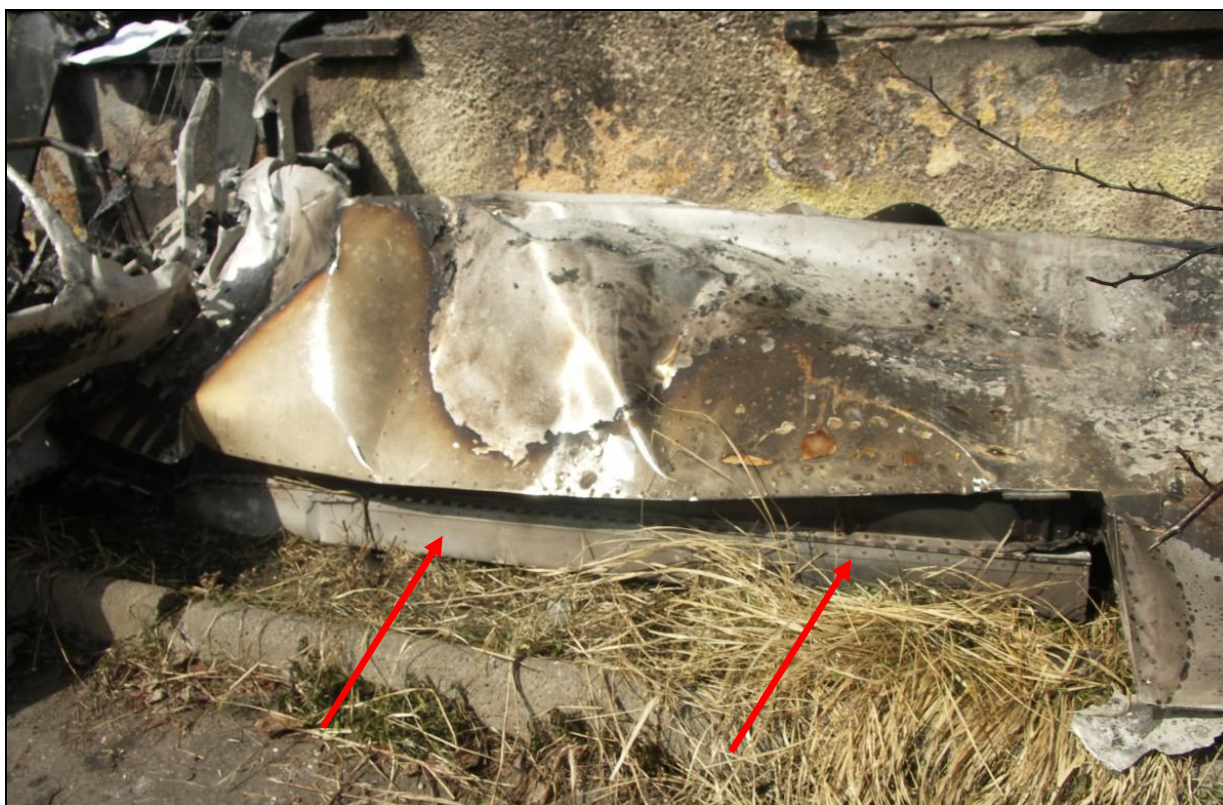
11 – Zniszczone zderzeniem i pożarem prawe skrzydło, część przykadłubowa – zbliżenie. Kłapa „podwinięta” pod spód skrzydła.

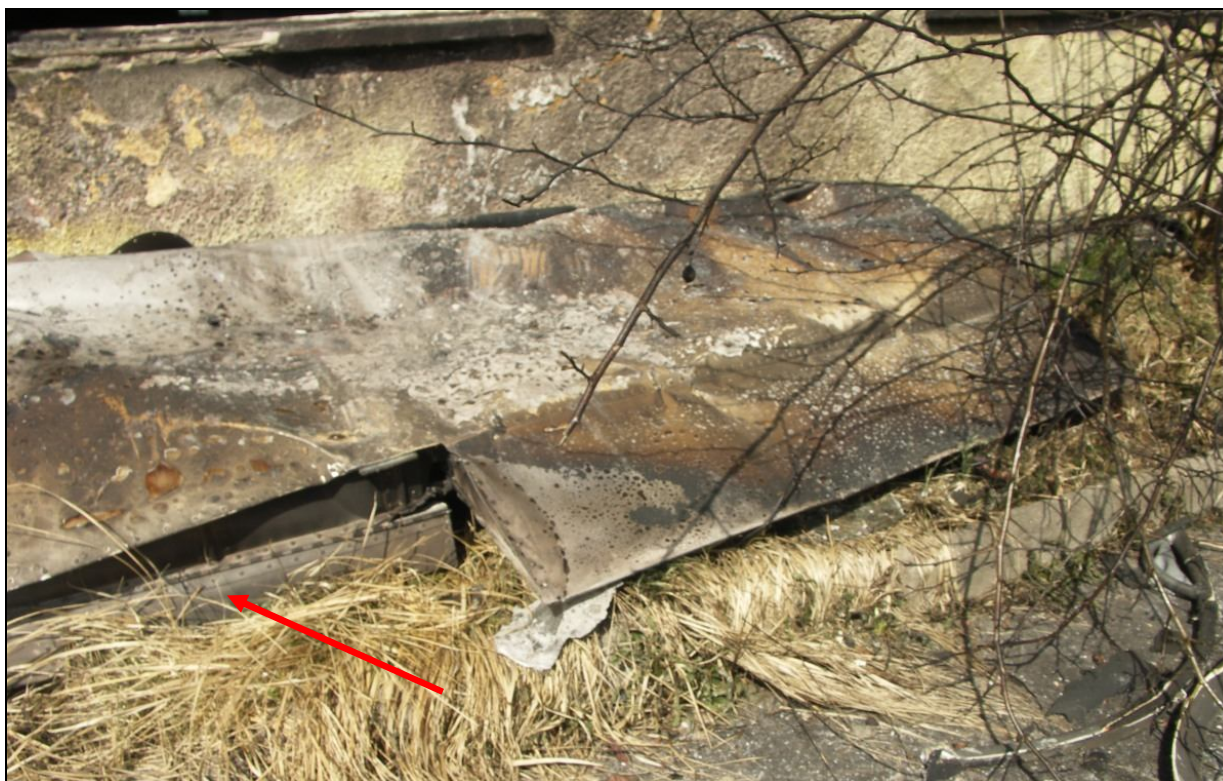
12 – Zniszczone zderzeniem i pożarem prawe skrzydło, część lotkowa – zbliżenie. Kłapa „podwinięta” pod spód skrzydła.

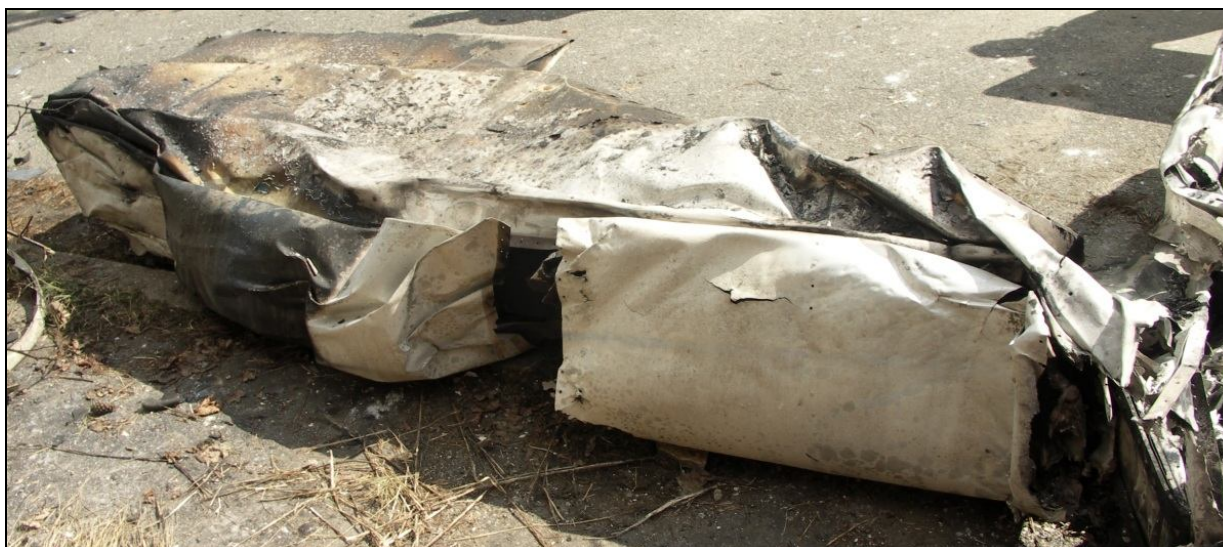
13 – Zniszczone zderzeniem i pożarem prawe skrzydło, widok od strony noska. Kłapa „podwinięta” pod spód skrzydła.

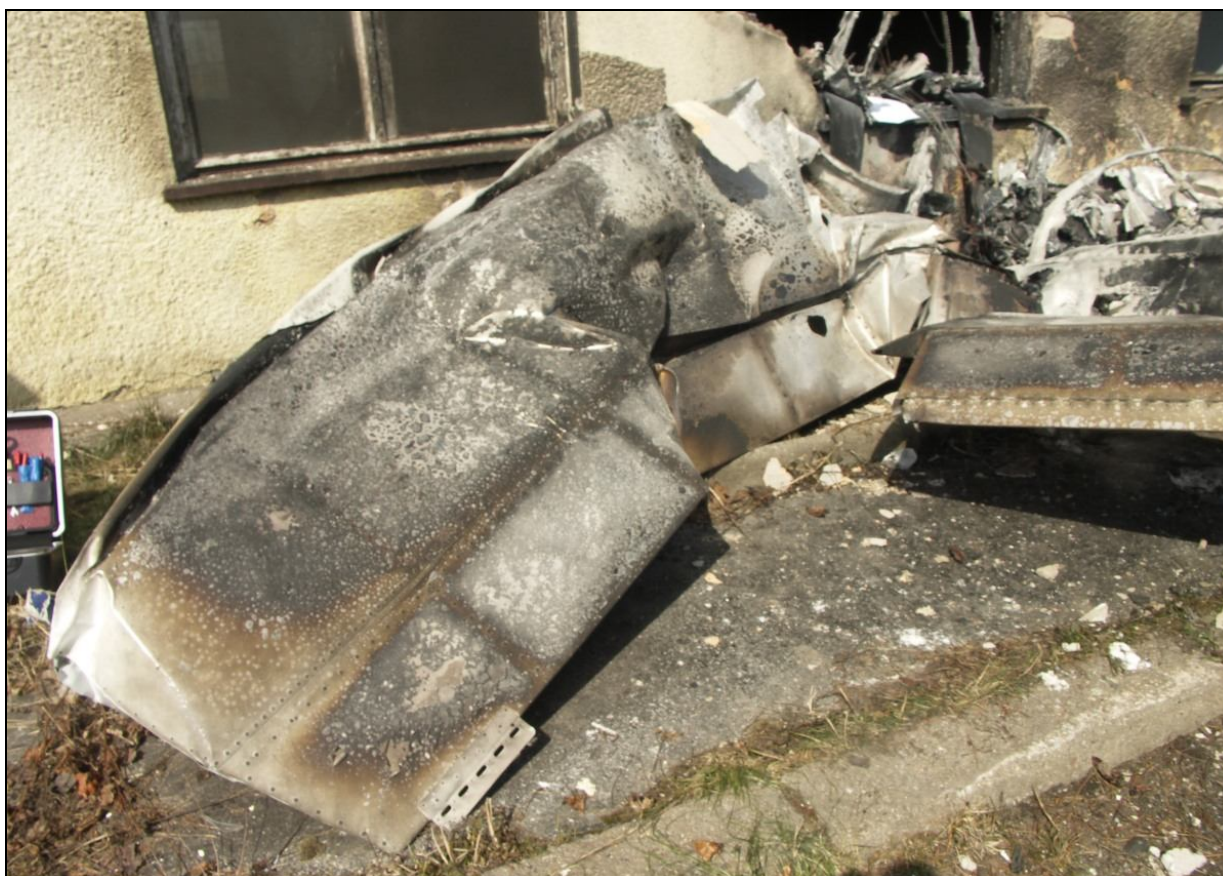
14 – Zniszczone zderzeniem i pożarem lewe skrzydło.

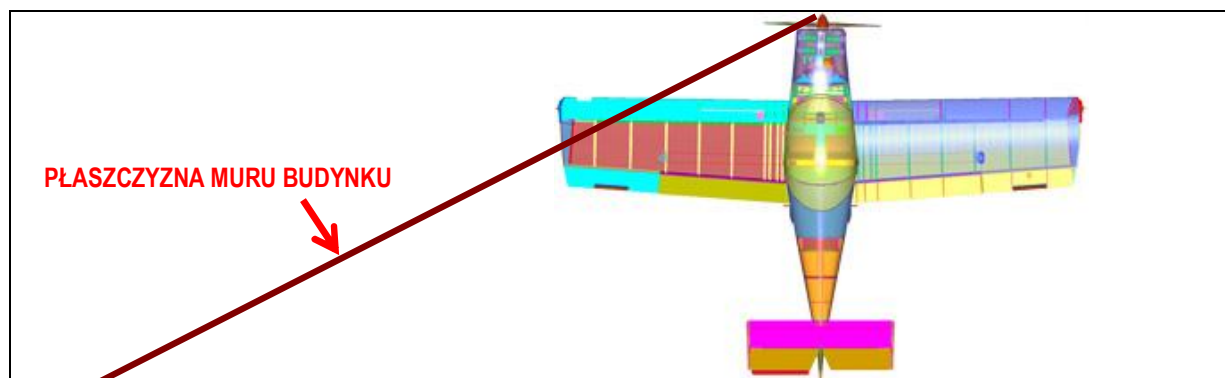
15 – Konfiguracja zderzenia samolotu z murem budynku (na podstawie śladów i zniszczeń konstrukcji).

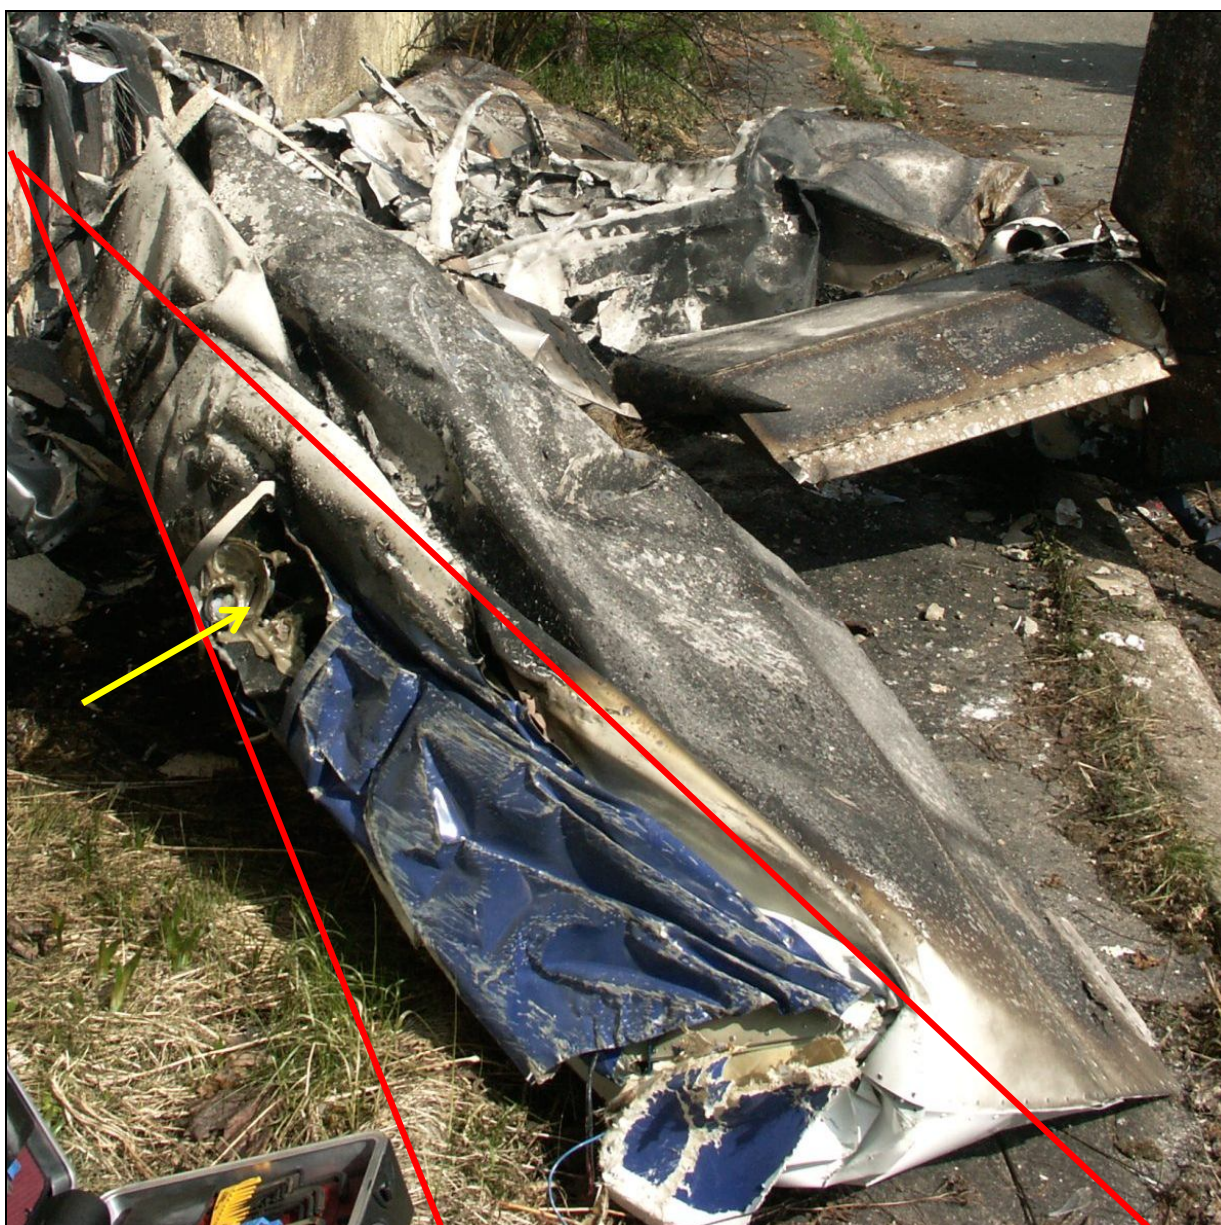
16 – Zniszczone zderzeniem i pożarem lewe skrzydło, widok od strony noska. Kąt ostry między czerwonymi liniami obrazuje kąt, jaki tworzył nosek skrzydła ze ścianą budynku w chwili zderzenia. Żółtą strzałką wskazane reflektory.

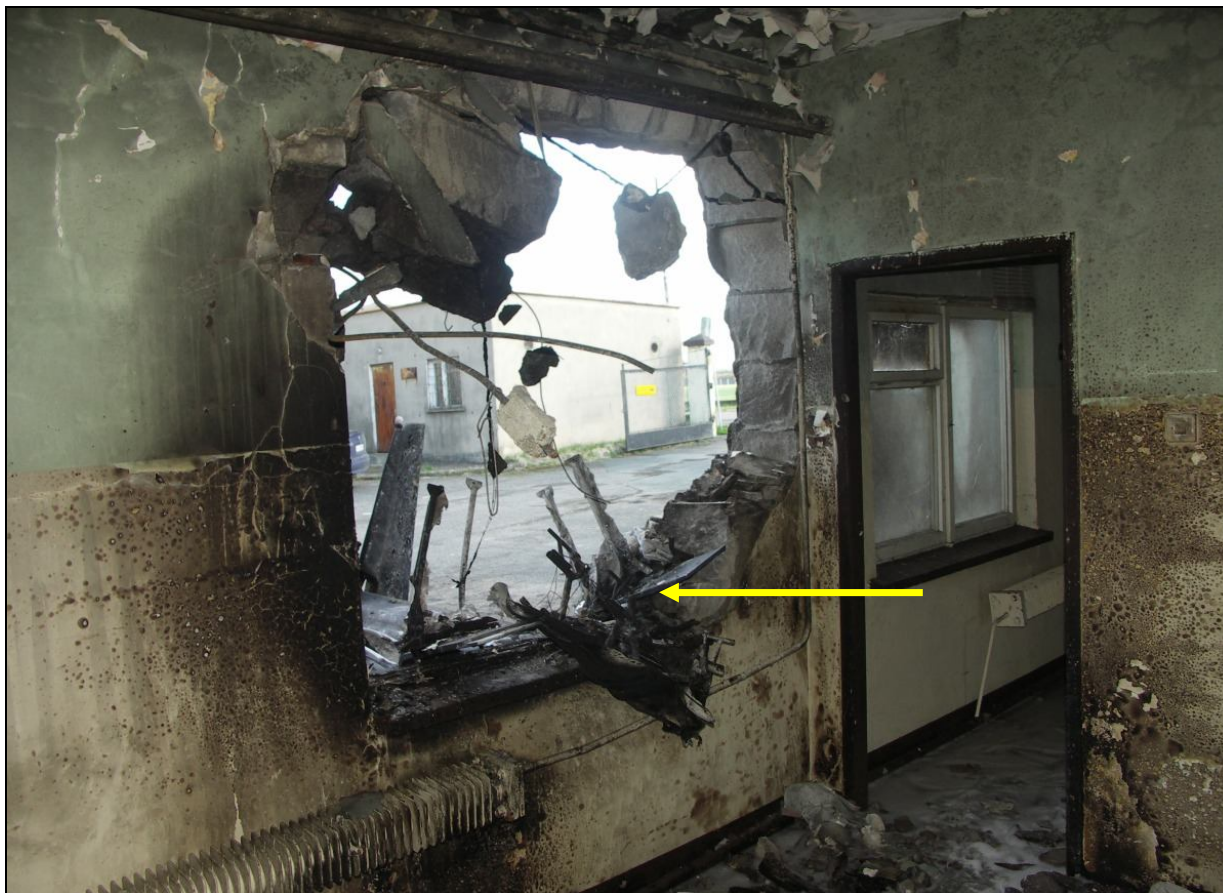
18 – Wnętrze pomieszczenia budynku, w którego okno uderzył samolot. Na parapecie widoczne szczątki ściany ogniowej ze sterownicami nożnymi, wskazane strzałką.

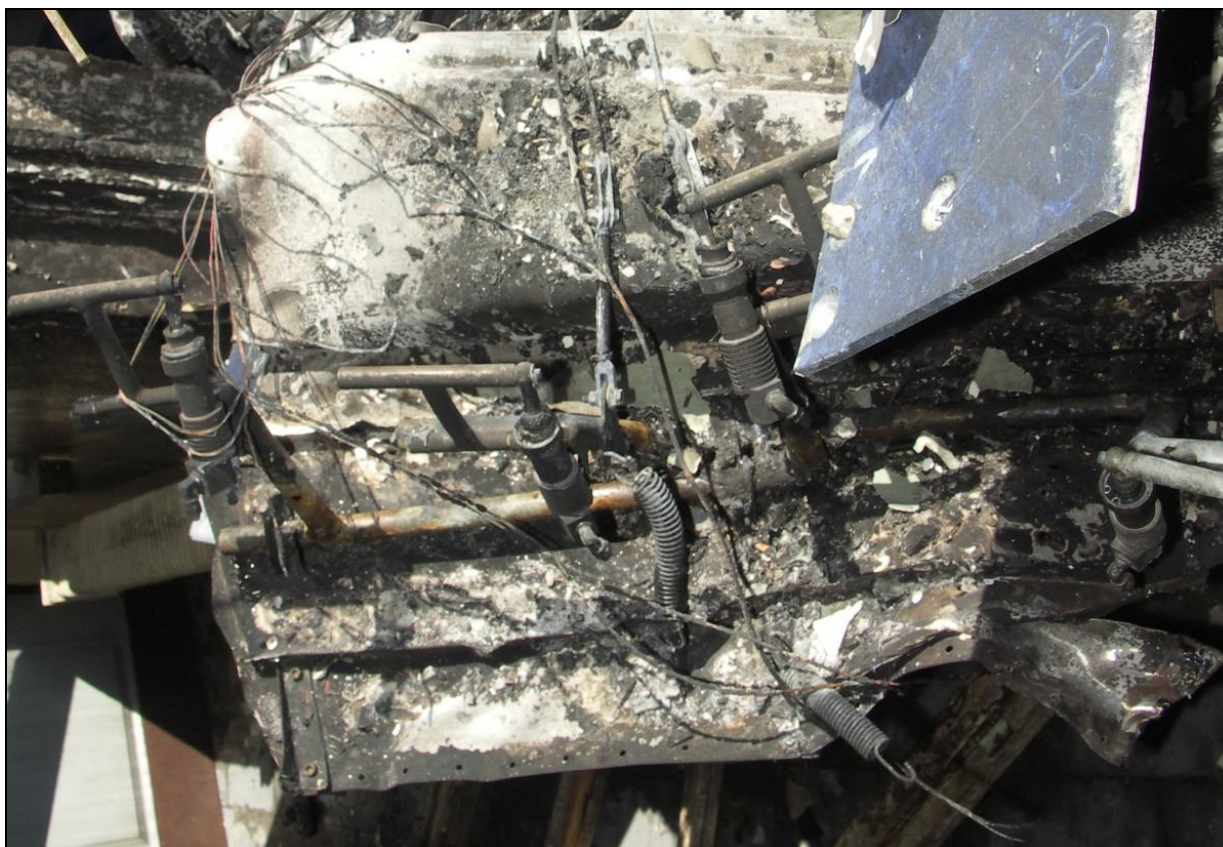
19 – Szczątki ściany ogniowej ze sterownicami nożnymi na parapecie okna, w które uderzył samolot – zbliżenie.

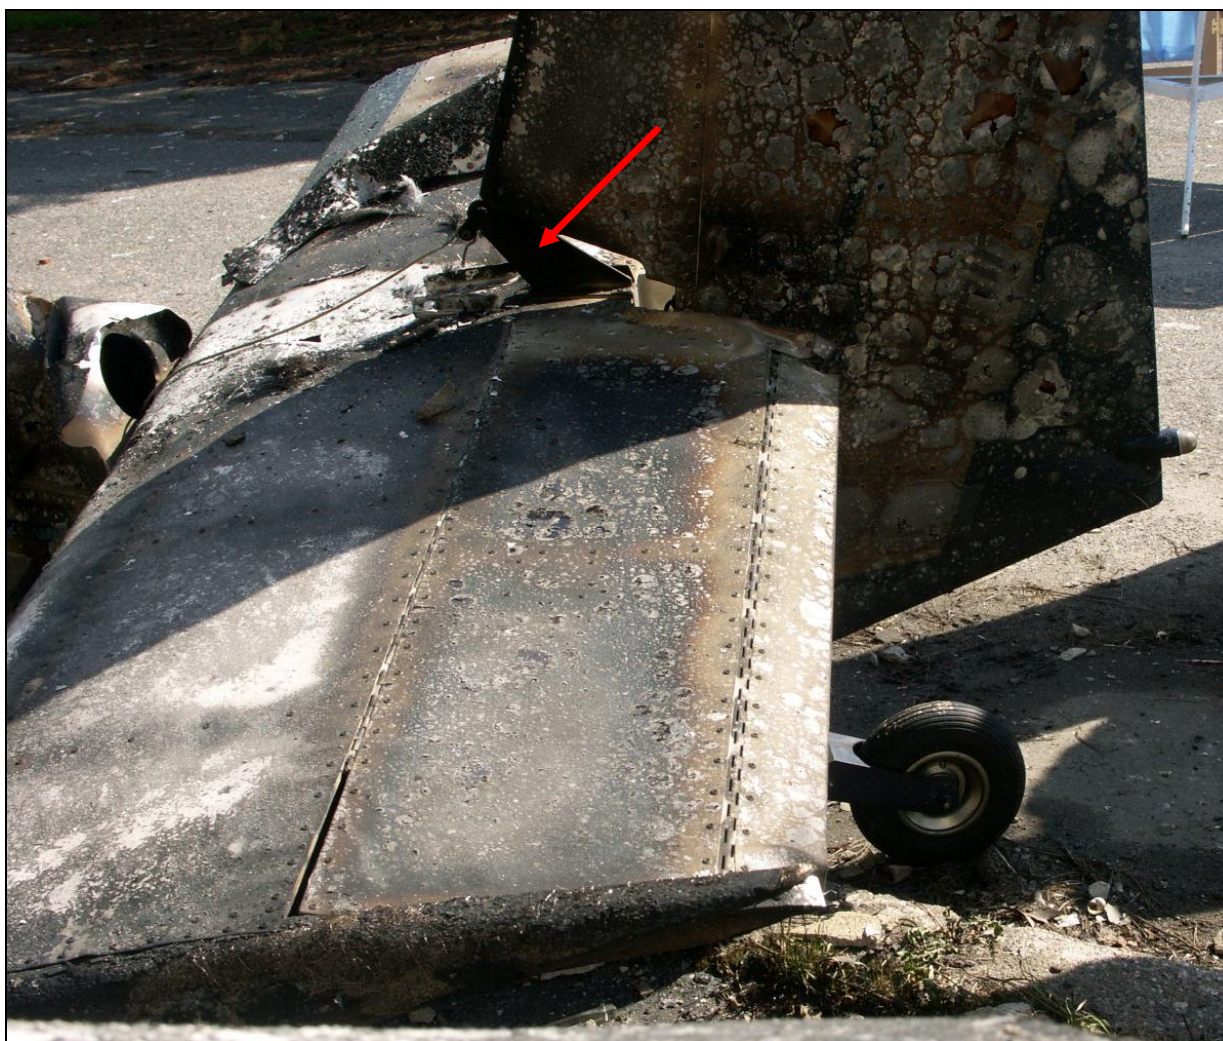
20 – Ogólny widok usterzenia z lewej strony. Strzałką wskazana górna dźwignia steru wysokości.

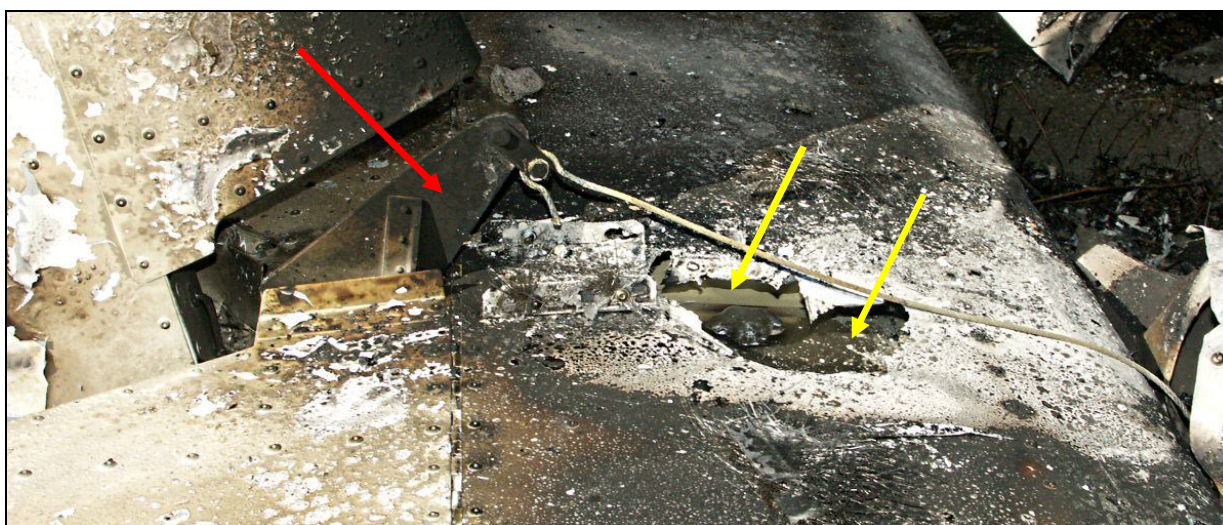
21 – Zbliżenie fragmentu usterzenia z prawej strony. Strzałką wskazana górna dźwignia steru wysokości. Zwraca uwagę wypalenie i wytopienie pokrycia statecznika poziomego w rejonie płaszczyzny symetrii, spowodowane paleniem się kompozytowej owiewki (żółte strzałki).

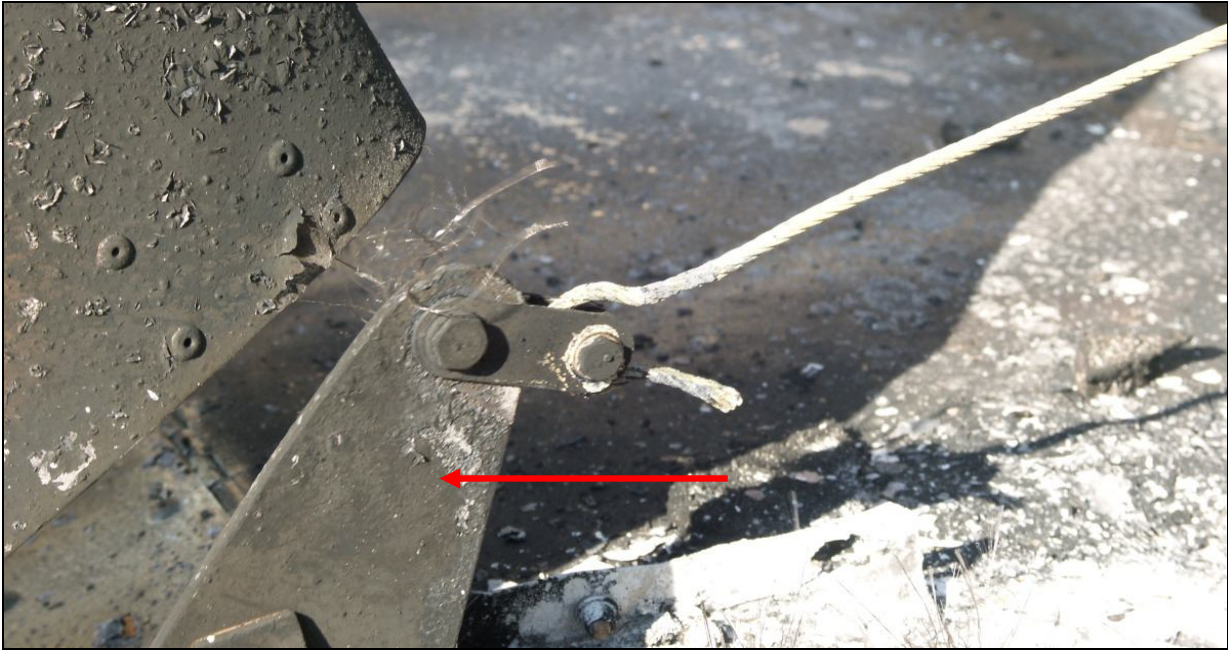
22 – Zbliżenie fragmentu usterzenia z lewej strony. Strzałką wskazana górna dźwignia steru wysokości. Zwraca uwagę brak kauszy i opaski na zakończeniu linki sterowania przy dźwigni, które zostały zniszczone przez pożar.

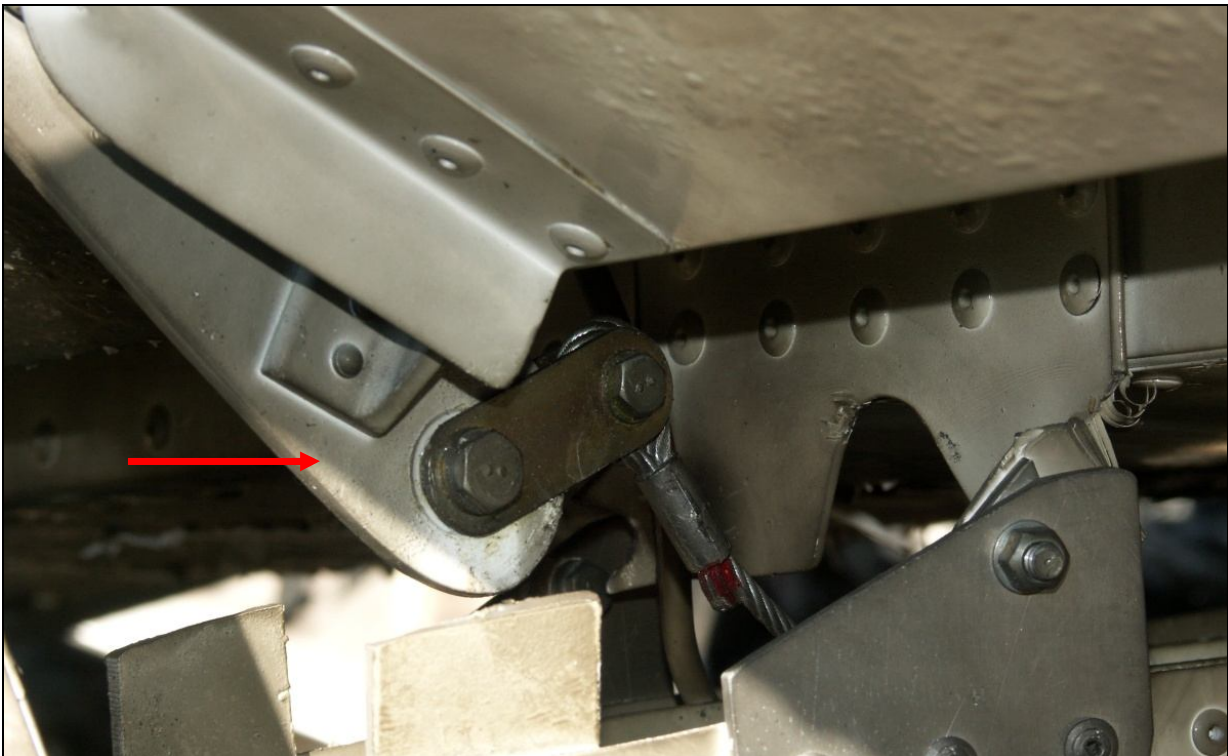
23 – Zbliżenie fragmentu usterzenia z prawej strony od dołu. Strzałką wskazana dolna dźwignia steru wysokości z nieuszkodzoną linką sterowania.

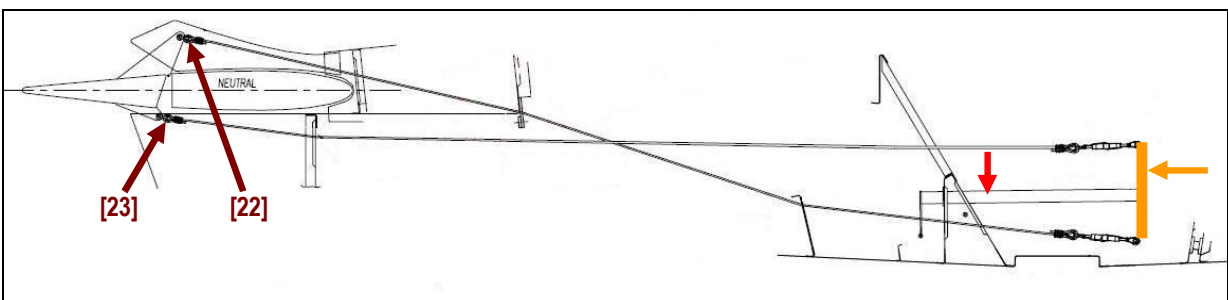
24 – Zespół sterowania sterem wysokości w kadłubie. Kolory strzałek oznaczają: czerwona – rura skrętna sterowania lotkami, brązowa – końcówki linek sterowania sterem wysokości przy dźwigniach steru [obok podane numery zdjęć pokazanych powyżej], pomarańczowa – dźwignia pośrednia sterowania sterem wysokości (zniszczona – stopiona wskutek pożaru).

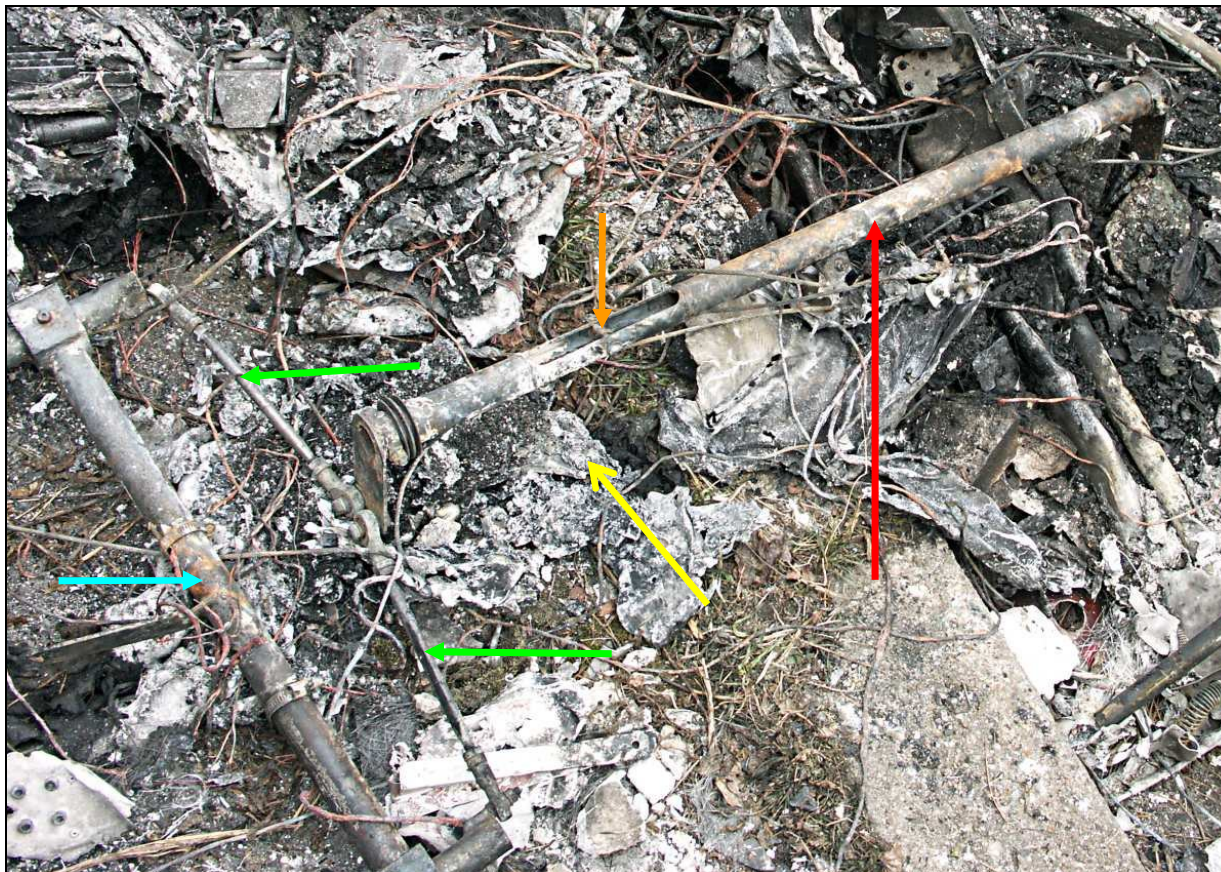
25 – Elementy układu sterowania w kadłubie, ocalałe z pożaru. Niebieską strzałką wskazana poprzeczna rura skrętna łącząca drążki sterowe (stanowiąca element kinematyki układu sterowania sterem wysokości). Czerwoną strzałką wskazana podłużna rura skrętna (stanowiąca element kinematyki układu sterowania lotkami), a zielonymi – popychacze układu sterowania lotkami w kadłubie. Strzałką pomarańczową wskazane mocowanie osi zniszczonej dźwigni pośredniej sterowania sterem wysokości. Ukośna strzałka żółta wskazuje miejsce nagromadzenia żużlu po stopionej dźwigni pośredniej sterowania sterem wysokości.

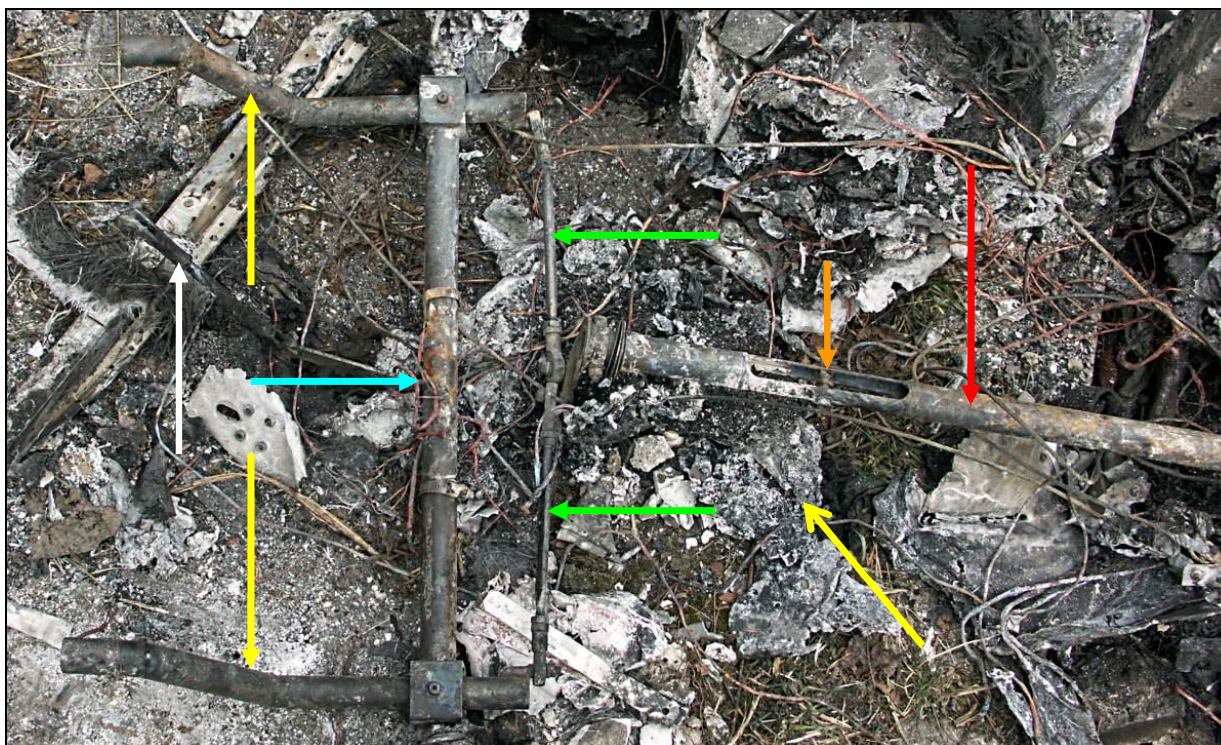
26 – Elementy układu sterowania w kadłubie, ocalałe z pożaru. Niebieską strzałką wskazana poprzeczna rura skrętna łącząca drążki sterowe (stanowiąca element kinematyki układu sterowania sterem wysokości). Czerwoną strzałką wskazana podłużna rura skrętna (stanowiąca element kinematyki układu sterowania lotkami). Strzałkami żółtymi wskazane drążki sterowe, a zielonymi – popychacze układu sterowania lotkami w kadłubie. Strzałką pomarańczową wskazane mocowanie osi zniszczonej dźwigni pośredniej sterowania sterem wysokości, a białą – popychacz łączący ją z dźwignią na poprzecznej rurze skrętniej łączącej drążki sterowe. Ukośna strzałka żółta wskazuje miejsce nagromadzenia żużlu po stopionej dźwigni pośredniej sterowania sterem wysokości.

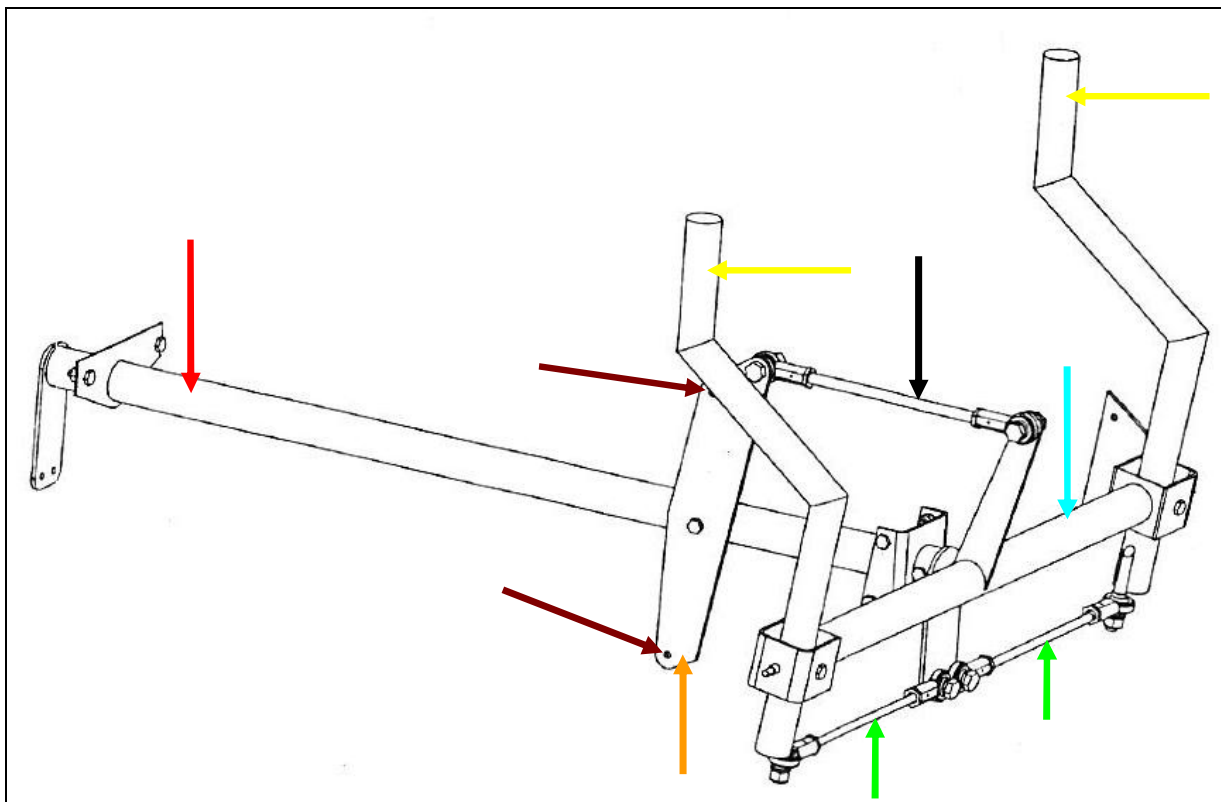
27 – Zespół sterowania sterem wysokości i lotkami w kadłubie – drążki i rury skrętne. Kolory strzałek oznaczają: czerwona – rura skrętna sterowania lotkami, niebieska – rura skrętna sterowania sterem wysokości, żółte – drążki sterowe, czarna – popychacz łączący dźwignię na rurze skrętnej sterowania sterem wysokości z dźwignią pośrednią sterowania sterem wysokości, zielone – popychacze układu sterowania lotkami, brązowe – zamocowania linek sterowania sterem wysokości [p. ilustracja 24], pomarańczowa – dźwignia pośrednia sterowania sterem wysokości (zniszczona – stopiona wskutek pożaru).

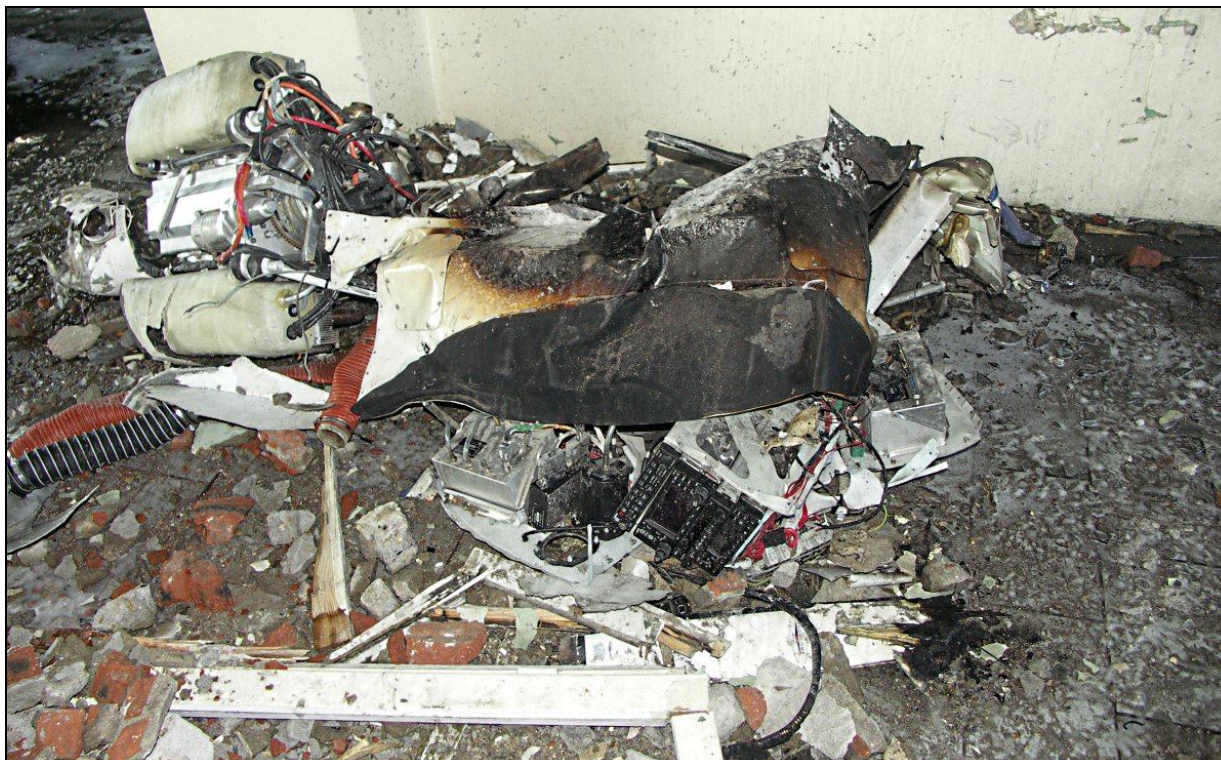
28 – Zespół napędowy i szczątki tablicy przyrządów, które w wyniku wypadku znalazły się wewnątrz pomieszczenia, w którego okno uderzył samolot.

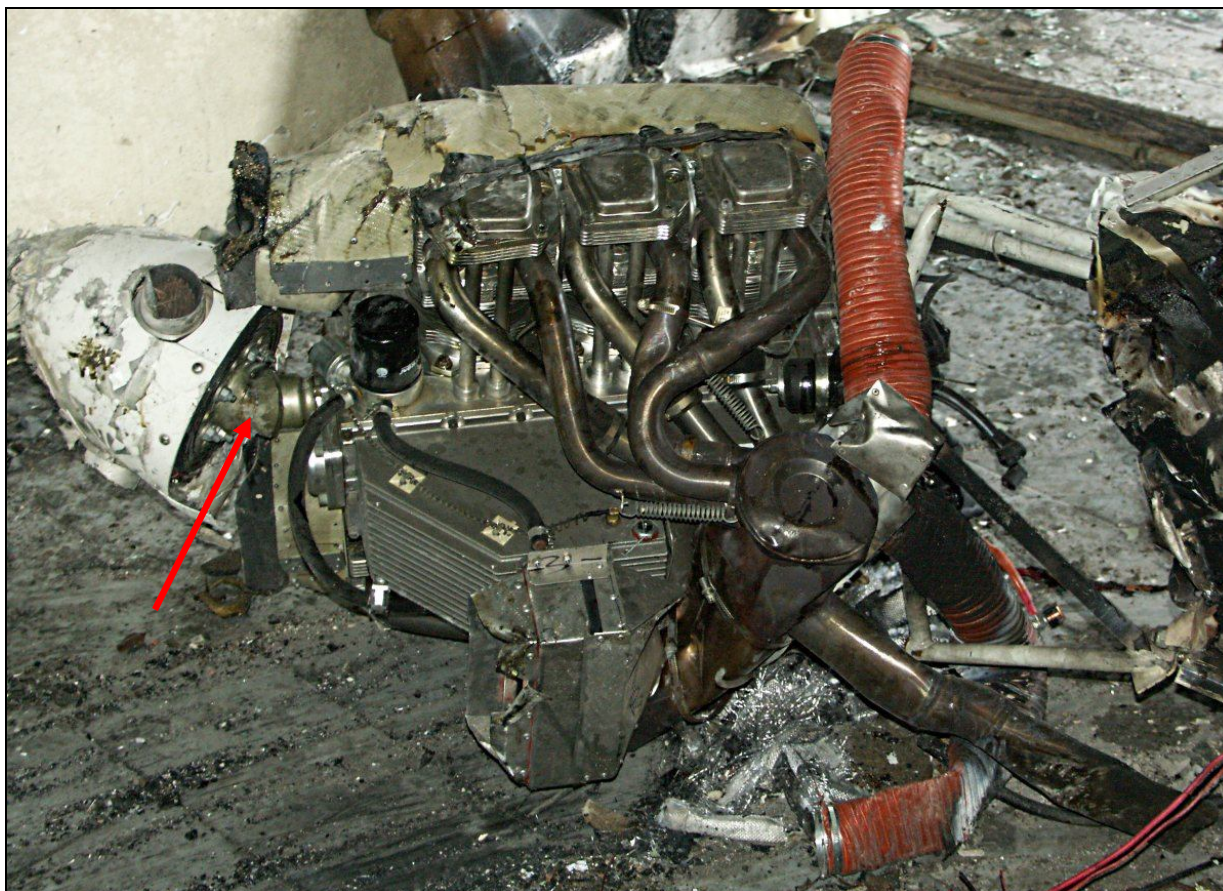
29 – Zespół napędowy – widok od spodu z lewej strony. Zwraca uwagę złamany wał śmigła.
