ALBUM ILUSTRACJI
z wypadku samolotu kategorii specjalnej
Zenair Zodiac CH-601XL, SP-YRC
15 kwietnia 2011 r., Jelenia Góra

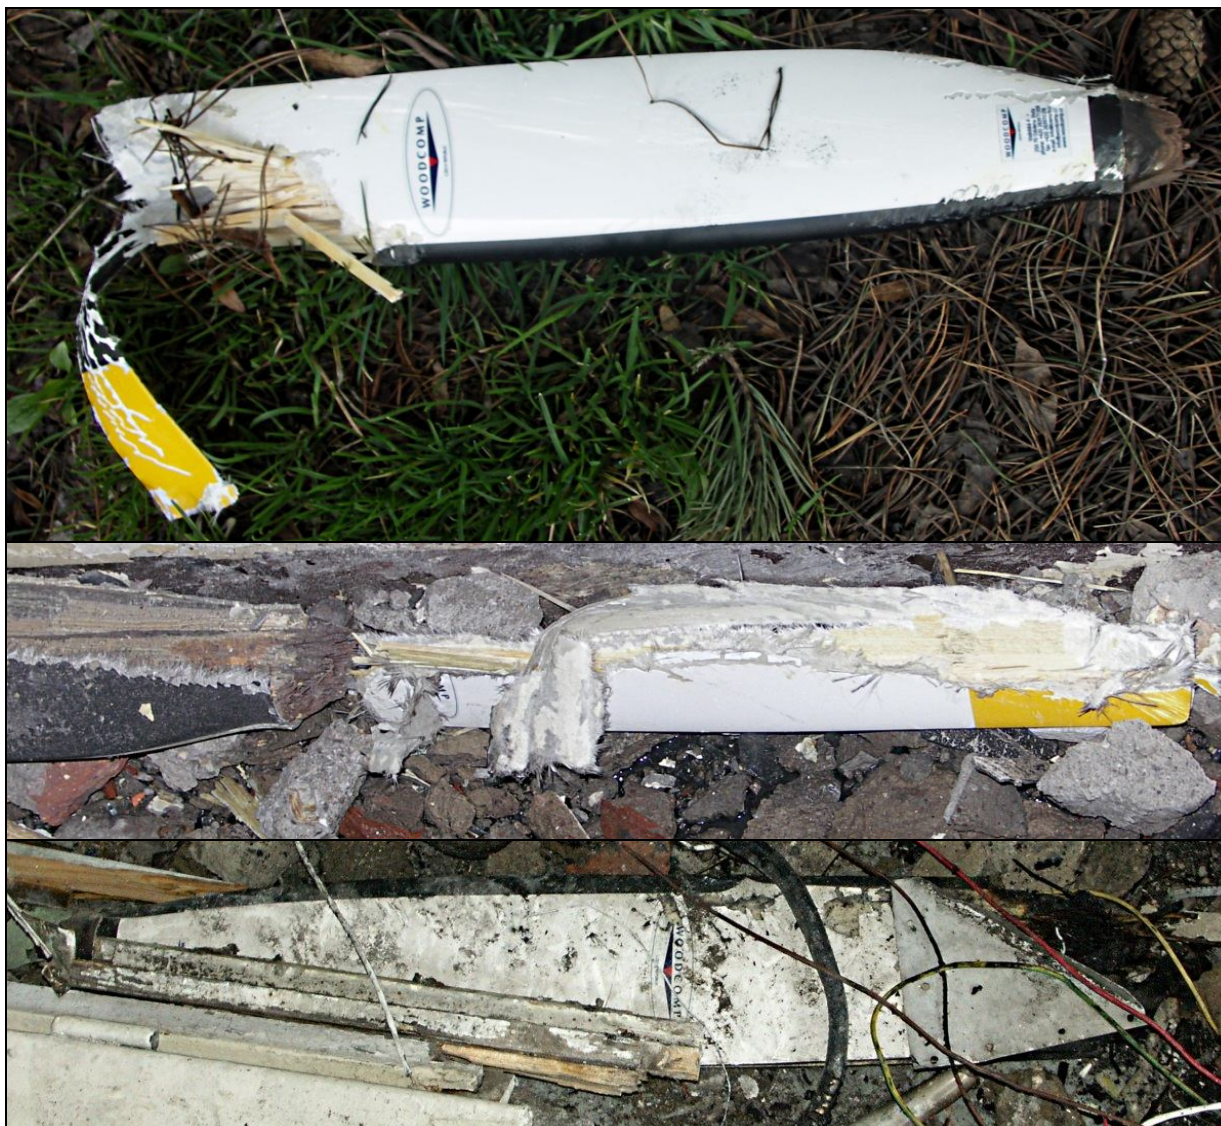
32, 33, 34 – Połamane łopaty śmigła.

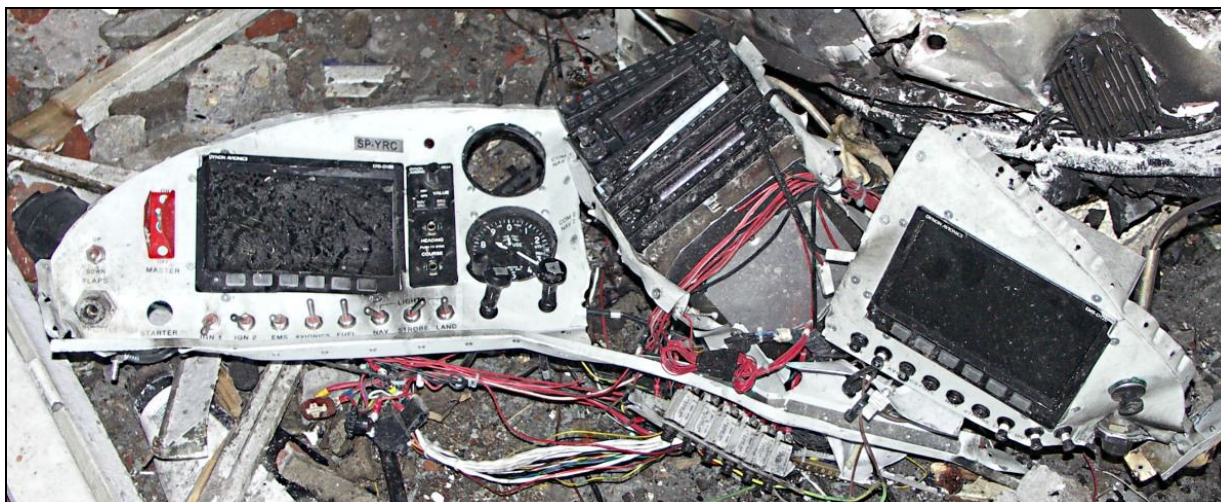
35 – Zniszczona tablica przyrządów w szczątkach samolotu (po odwróceniu).

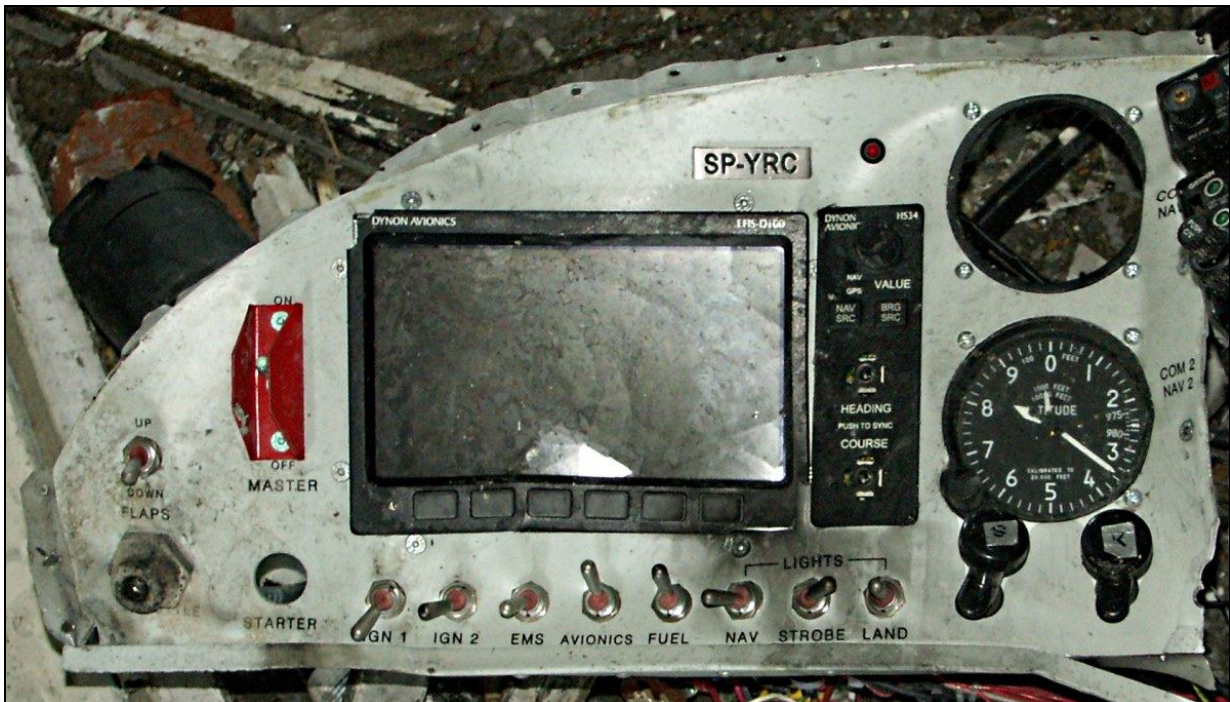
37 – Lewa część tablicy przyrządów. Dobrze widoczne położenia przełączników instalacji elektrycznej. Przełącznik położenia kłap uszkodzony [jego naciśnięcie-wychylenie powoduje uruchomienie napędu wychylania kłap, sam wraca do położenia neutralnego, gdy nie jest naciskany].

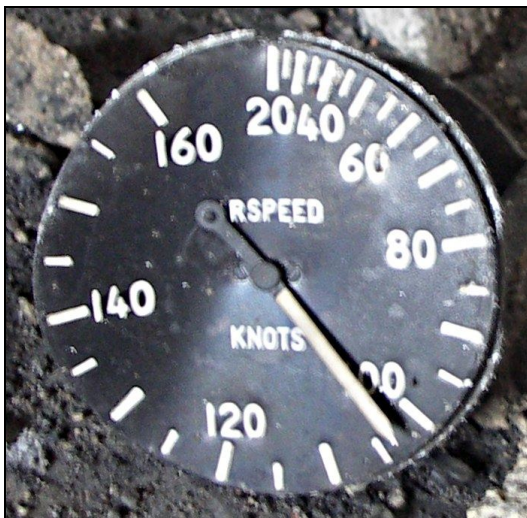
38 – Zniszczony prędkościomierz.
