MINISTERSTWO TRANSPORTU,
BUDOWNICTWA I GOSPODARKI MORSKIEJ
PAŃSTWOWA KOMISJA BADANIA WYPADKÓW LOTNICZYCH

RAPORT KOŃCOWY

zdarzenie nr: 310/11

statek powietrzny: samolot Zodiak CH-601XL, SP-YRC

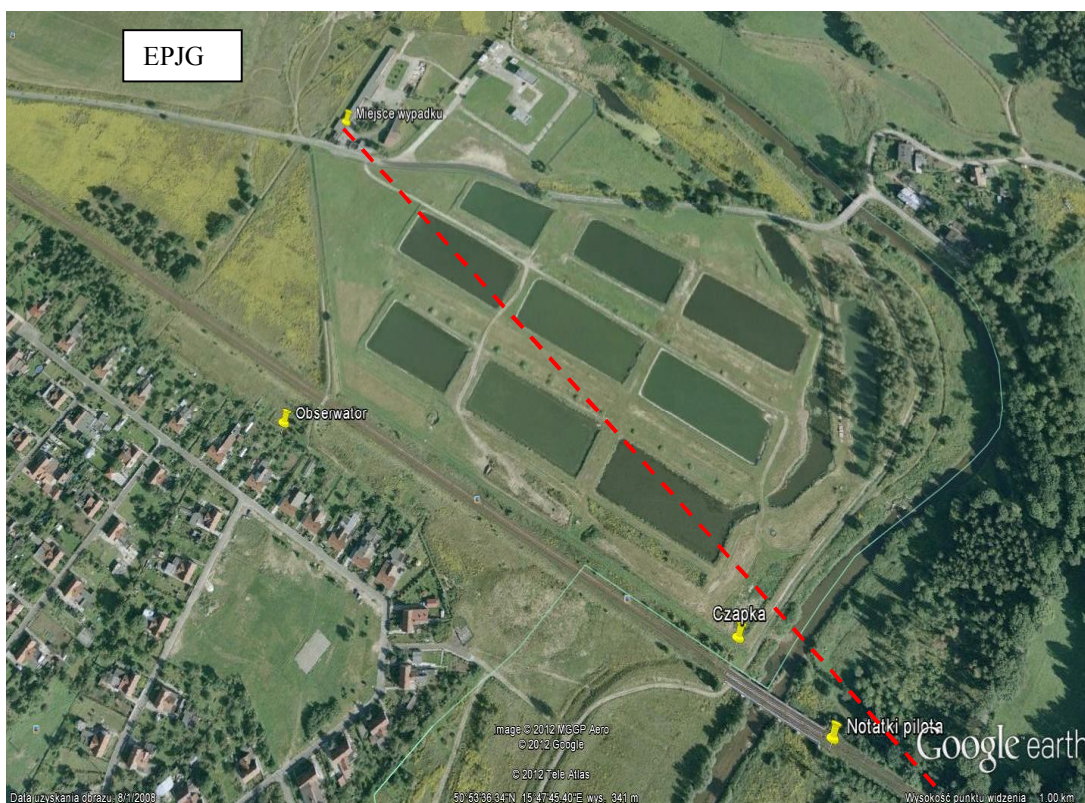
Rejon wypadku. Linia przerywaną oznaczono tor zniżania samolotu, a żółtymi znacznikami, miejsce znalezienia notatek pilota i czapki, miejsce wypadku oraz miejsce obserwatora.

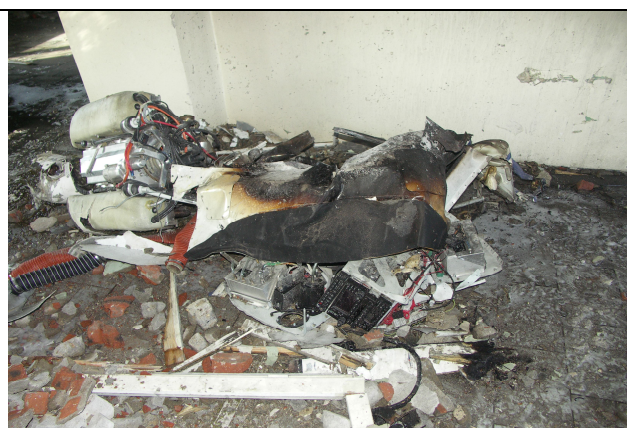
element samolotu. Silnik wyrwany z łoża wpadł przez otwór okienny do pomieszczenia, zatrzymując się w odległości ok. 3,5 m od ściany zewnętrznej. Sterownice nożne zawisły na parapecie wewnętrznym okna. Do pomieszczenia tego wpadła także wyrwana z konstrukcji tablica przyrządów pokładowych. Pokazano to na zdjęciach poniżej. Pozostała część konstrukcji znajdowała się przed ścianą budynku. Rozrzut elementów samolotu był niewielki z uwagi na pionową przeszkodę, jaką była ściana budynku, uniemożliwiająca przemieszczanie się samolotu i jego elementów po zderzeniu. Zakres zniszczeń pokazano na zdjęciach w albumie ilustracji stanowiącym załącznik nr 1 do niniejszego raportu.

Silnik, radiostacja oraz elementy tablicy przyrządów pokładowych

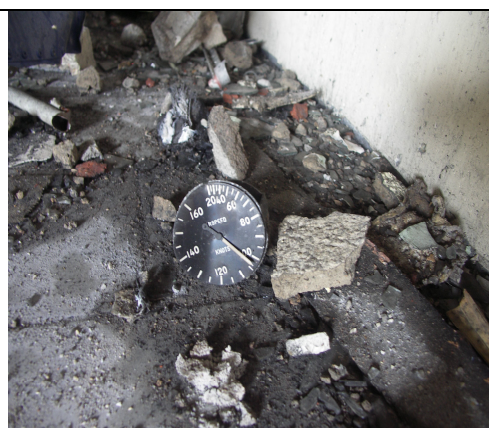
Prędkościomierz wyrwany z tablicy przyrządów pokładowych

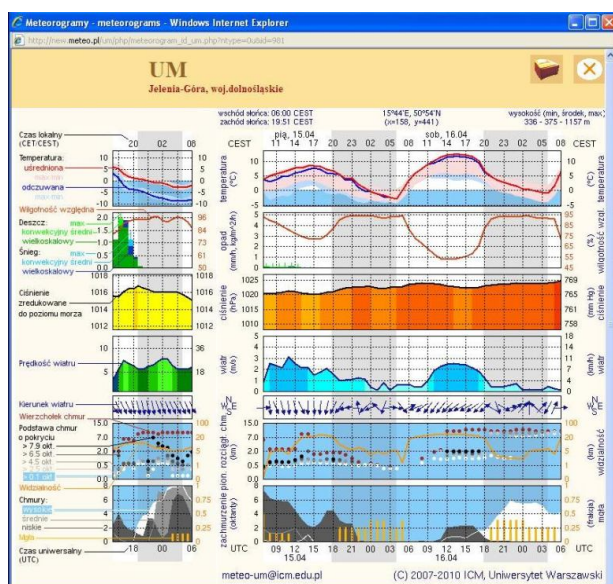
Ad.2. Warunki atmosferyczne w rejonie wykonywania lotu próbnego kontrolnego wg prognoz jak i bezpośrednich obserwacji świadków zdarzenia były dobre i nie zaobserwowano zjawisk niebezpiecznych. Pozyskane z Generalnej Dyrekcji Dróg Krajowych i Autostrad O/Wrocław pomiary atmosferyczne ze stacji drogowej usytuowanej w Radomierzu (ok. 8 km na wschód od m. wypadku) nie zanotowały żadnego opadu. Prędkość wiatru wynosiła ok. 2 m/s, a temperatura ok. 6 °C. Zachmurzenie typu Sc, Cu oraz Ac powodowało, że atmosfera była spokojna. Wiatr z kierunku 340 - 350° o prędkości przy ziemi 5 kt, a na wysokości 2000 ft AMSL 10 kt nie powodował turbulencji na torze dolotu samolotu do lotniska. Wnioski powyższe potwierdza załączona do akt wypadku prognoza Gamet na obszar 2 oraz przedstawiony poniżej meteorogram obejmujący okres lotu próbnego kontrolnego.

Tak więc i w tym przypadku Komisja uznała, że warunki atmosferyczne nie przyczyniły się do zaistnienia wypadku.
