## **RAPORT KOŃCOWY**

### **z badania zdarzenia statku powietrznego o maksymalnym ciężarze startowym nie przekraczającym 2250 kg<sup>1</sup>**

1. Rodzaj zdarzenia: „WYPADEK”.
2. Badanie przeprowadziła Państwowa Komisja Badania Wypadków Lotniczych.
3. Data i czas lokalny zaistnienia zdarzenia: 29.04.2011 godz.14:30.

6. Rodzaj, typ, znaki rozpoznawcze, właściciel statku powietrznego, użytkownik,: Samolot PIPER PA-28-140,„Cherokee” o znakach rozpoznawczych SP-WBP nr seryjny 28-7325318 – własność REST URBIS – Rzeszów 35-317 Rzeszów ul. Zakątkowa 10.

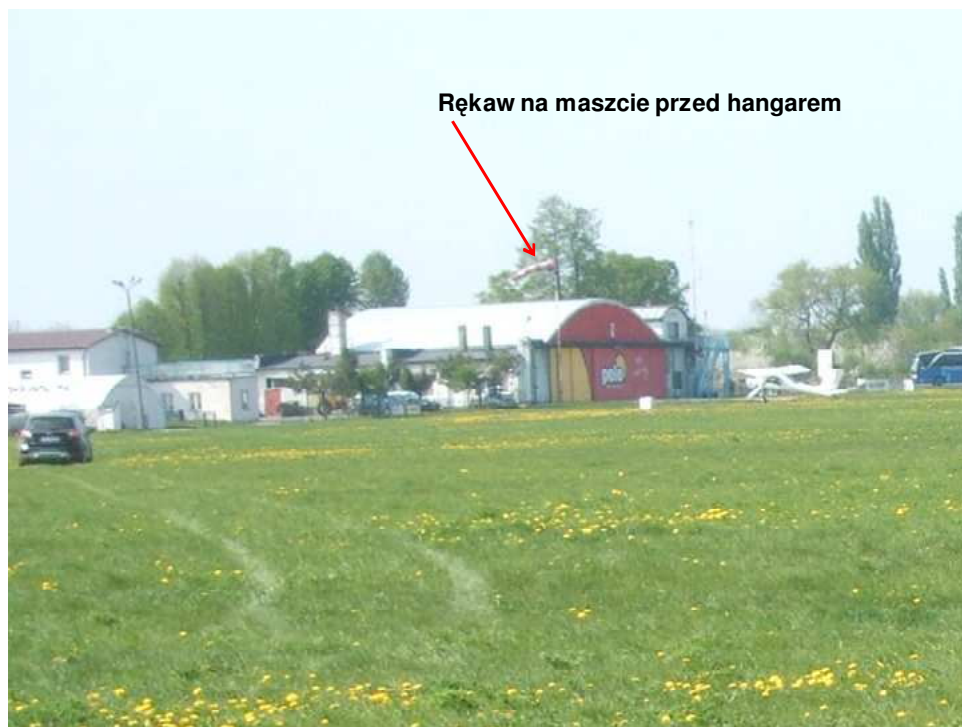
kursie lądowania pilot sugerował się kierunkiem startu na lotnisku Piotrków<sup>4</sup>. W rzeczywistości lądowanie odbyło się z kursem około 180° co przy kierunku wiatru 010-020° spowodowało, że kierunek wiatru do lądowania był zbliżony do tylnego. Przed podjęciem decyzji o wyborze pasa lądowania pilot nie sprawdził kierunku wiatru według rękawa znajdującego się w rejonie hangaru (zdjęcie 1). Rękaw ten jest dobrze widoczny z powietrza i piloci na podstawie jego położenia powinni zawsze upewnić się o kierunku wiatru.

**Zdjęcie 1.** Rękaw na maszcie dobrze widoczny z powietrza.

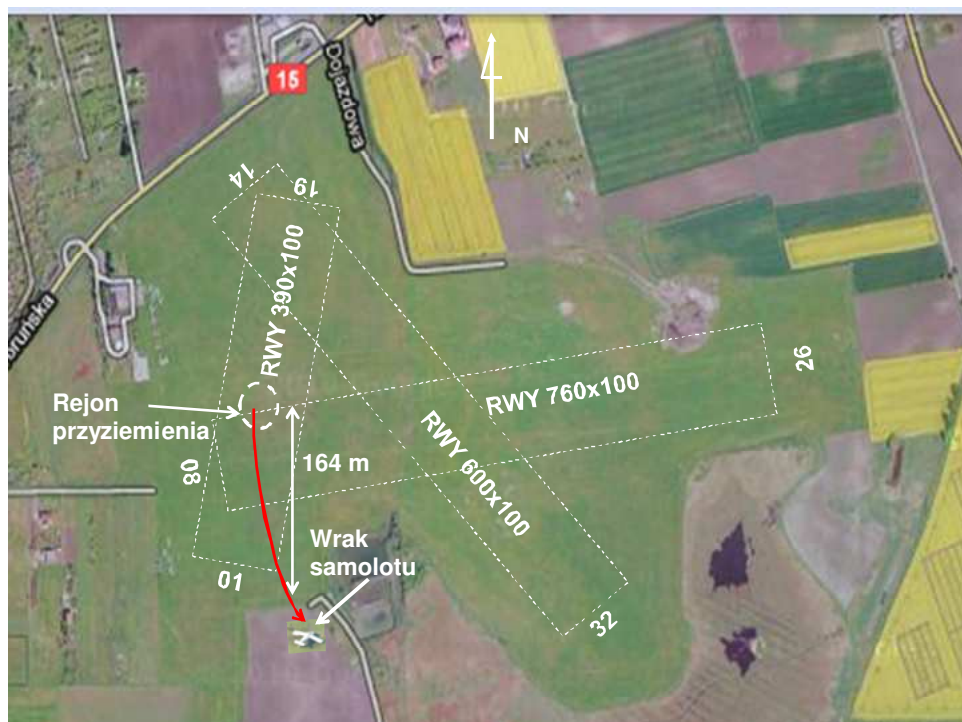
Po wyborze kierunku do lądowania pilot wykonał dolot do trzeciego zakrętu z prawym kręgiem<sup>5</sup>. Utrzymał prędkość 90 węzłów. Manewr do lądowania wykonał z wysokości 1500-1600 stóp. Po trzecim zakręcie pilot wypuścił kłapy w położenie I (10°) i rozpoczął zniżanie. Po wyprowadzeniu z czwartego zakrętu wypuścił kłapy na II stopień. Po czwartym zakręcie utrzymywał prędkość około 85 węzłów. Pilot zauważył, że ziemia pod samolotem przemieszcza się zbyt szybko więc w trakcie wyrównania wypuścił kłapy w położenie „pełne” (40°). Po wypuszczeniu kłap prędkość spadła do 75 węzłów. Prawidłowa prędkość przyziemienia wynosi 55 do 65 węzłów. Według oceny pasażera punkt wyrównania był przyjęty na początek pasa 19. Pilot natomiast oświadczył, że wykonywał lądowanie na pasie 14. Na podstawie śladów na ziemi stwierdzonych po lądowaniu Komisja oceniła, że w rzeczywistości lądowanie odbyło się w granicach pasa 19 (patrz zdjęcie 2).

**Zdjęcie 2.** Trawiaste pasy lądowania i prawdopodobna trasa dobiegu samolotu (zdjęcie Google)

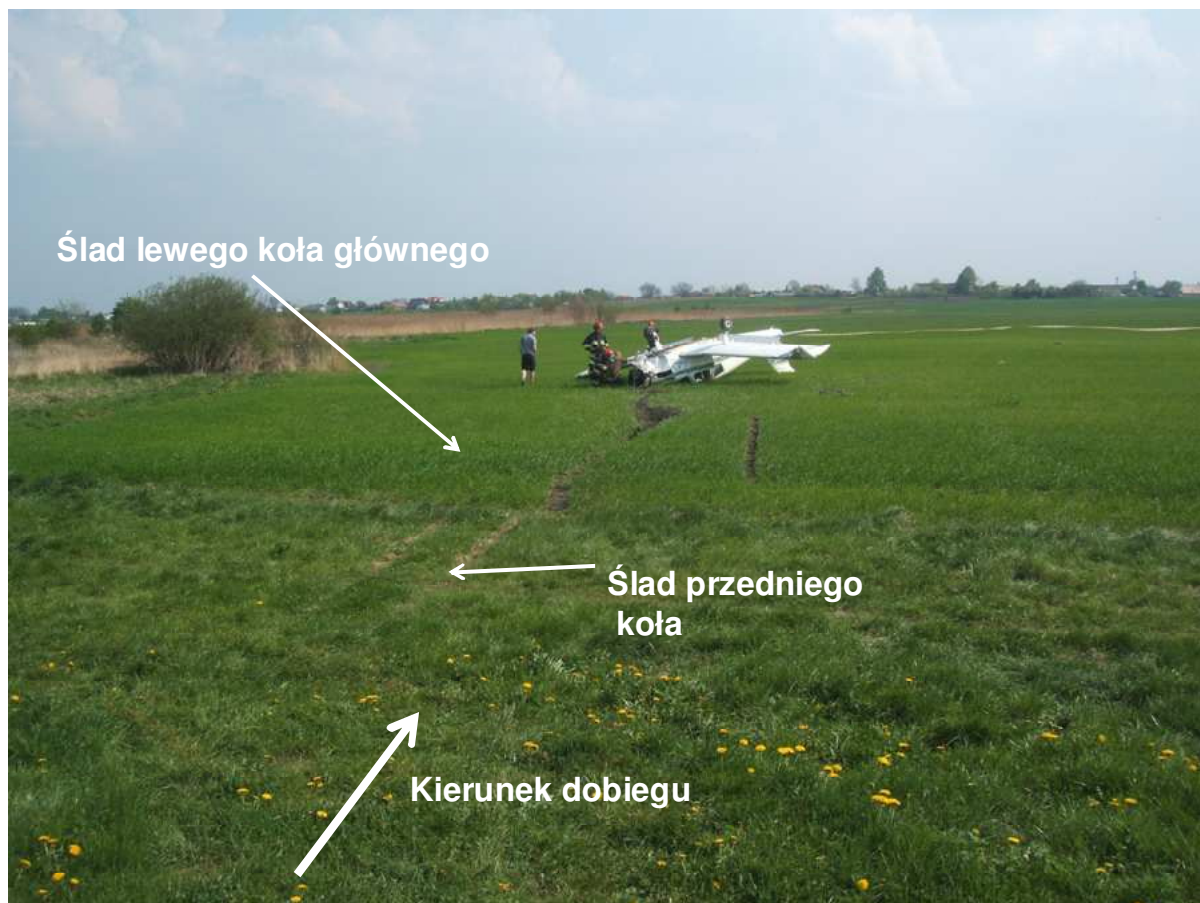
W związku z wykonaniem zajścia do lądowania z tylnym wiatrem samolot przyziemił z opóźnieniem i ze zwiększoną prędkością. Przyziemienie nastąpiło z co najmniej 200 m przelotem. Według oceny pilota było to w okolicy połowy pasa lądowania. (pasażer również potwierdził tą wersję). W rzeczywistości według oceny Komisji przyziemienie było nawet dalej niż w połowie pasa lądowania. Po przyziemieniu samolot przetoczył się 164 metry po roboczej części lotniska. Dobieg samolotu odbywał się ze zwiększoną prędkością i prawie natychmiast po przyziemieniu samolot zaczął tracić kierunek o kilka stopni w lewo. Jednocześnie nastąpiło duże odchylenie osi podłużnej samolotu od kierunku dobiegu (trawersowanie), początkowo o około 30°, a w końcowym etapie dobiegu na roboczej części lotniska ponad 60°. Po 164 metrach od miejsca przyziemienia samolot przeokołował przez lokalną drogę gruntową i wypadł z roboczej części lotniska na pole uprawne.

**Zdjęcie 3.** Ślady przedniego i prawego koła Odległość między śladami (50 cm) świadczy o przemieszczaniu się samolotu z dużym trawersem.

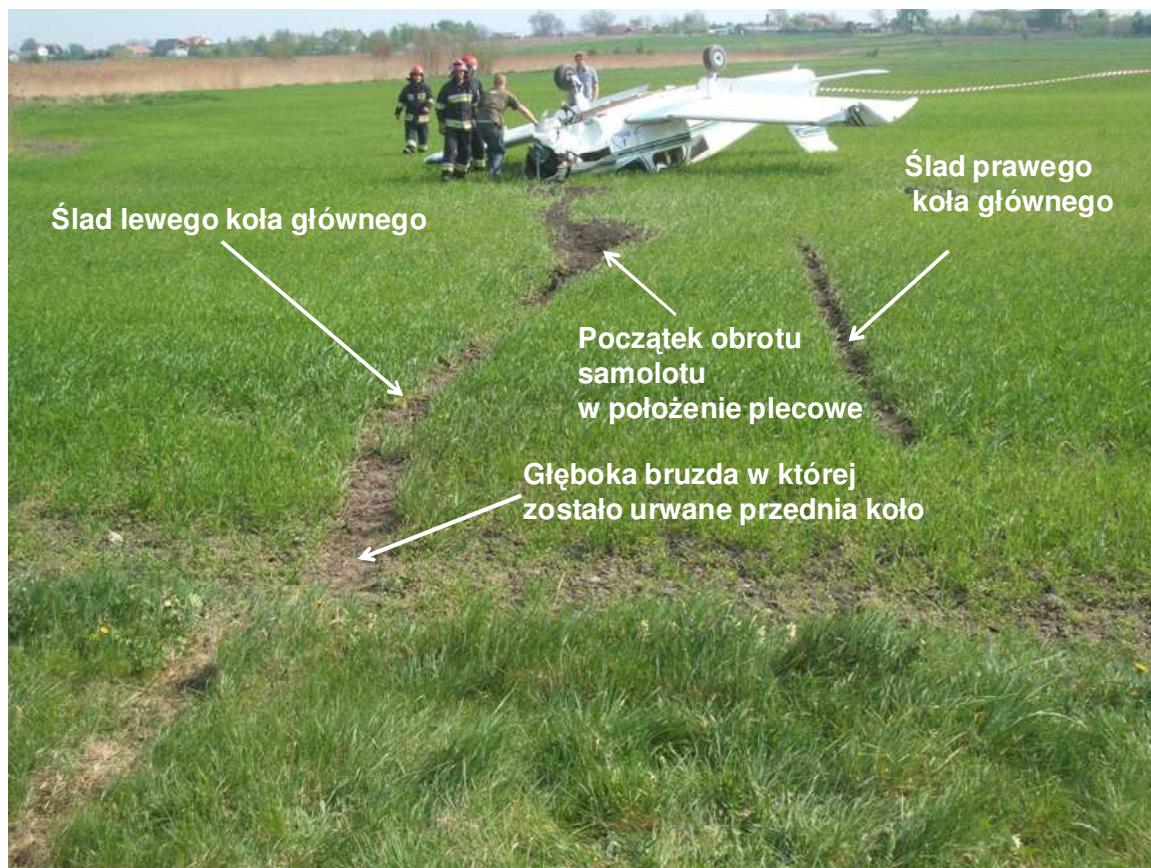
Po uderzeniu o poprzeczną bruzdę, która znajdowała się na krawędzi drogi gruntowej przednie koło zaryło w miękkie grunty i na skutek występowania dużych sił, nastąpiło oderwanie przedniego koła, które przemieściło się na odległość około 30 m. Po oderwaniu przedniego koła i przetoczeniu się samolotu kilku metrów, na skutek tarcia lewym kołem i przodem kadłuba o miękkie podłoże, nastąpiło pochylenie samolotu na przód oraz lewe skrzydło co w efekcie spowodowało obrót samolotu do położenia plecowego.

**Zdjęcie 4.** Głębokie ślady przedniego i prawego koła w miękkim gruncie po wytoczeniu się z roboczej części lotniska.
