MINISTERSTWO TRANSPORTU,
BUDOWNICTWA i GOSPODARKI MORSKIEJ
PAŃSTWOWA KOMISJA BADANIA WYPADKÓW LOTNICZYCH

387/11

RAPORT KOŃCOWY

z badania zdarzenia lotniczego statku powietrznego o maksymalnym ciężarze startowym nie przekraczającym 2250 kg*

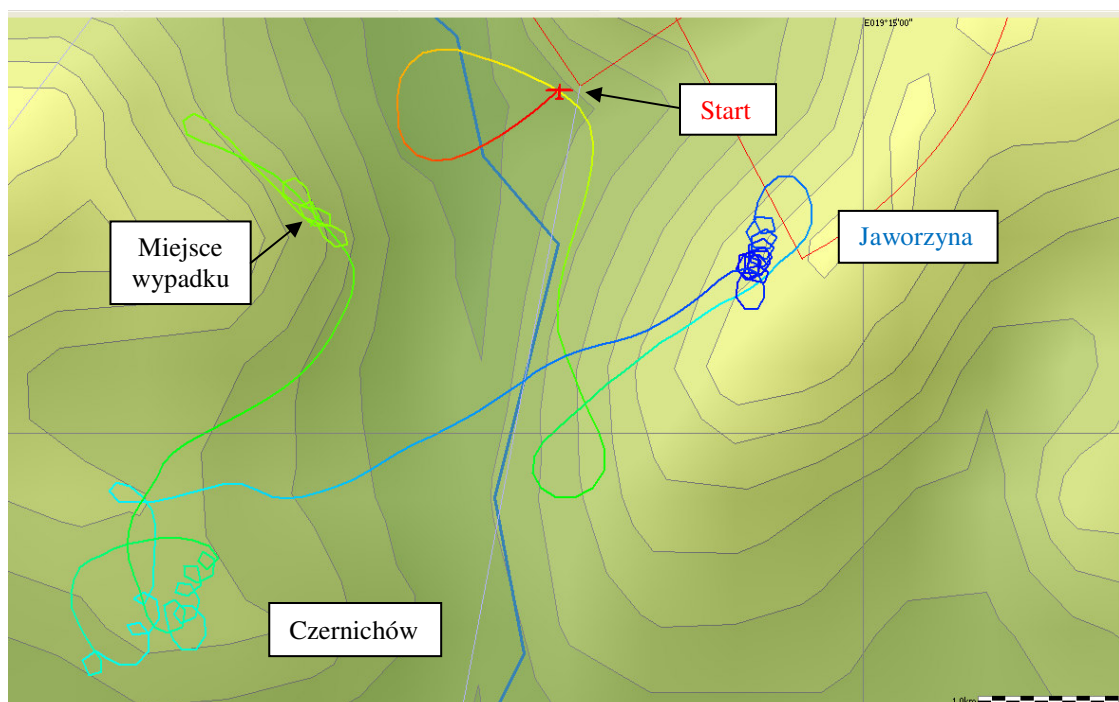
Komisja przeanalizowała wypadek na podstawie zeznań pilota, świadków, uwzględniając topografię terenu oraz zapis lotu na rejestratorze. Uwzględniono także specyfikę wykonywania lotów żaglowych w tym rejonie. Komisja stwierdziła, że bezpośrednią przyczyną zaistnienia wypadku było wejście szybowca w rejon prądu opadającego, i nadmierne zbliżenie szybowca do stoku góry Suchy Wierch od strony wschodniej. Pilot wykonywał lot zbyt blisko stoku i poniżej linii grzbietowej pasma, przy prędkości wiatru 5 m/s. Poniżej pokazano tor lotu i manewry szybowca.

Wg zasad wykonywania klasycznych lotów żaglowych dla rejonu lotniska Żar, mogło utrudniać to wykonywanie bezpiecznego lotu żaglowego i pilot powinien był unikać zbliżania się do stoku na odległość mniejszą niż 100 metrów. Mówi o tym Instrukcja Wykonywania Lotów Żaglowych dla lotniska Żar w punkcie 7.3 „Zasady bezpiecznego latania na żaglu”. Instrukcja w dalszej części zwraca także uwagę na niebezpieczne zbliżanie się do terenu przy małej prędkości szybowca, ponieważ na nawietrznej stronie zbocza w odległości od terenu poniżej 50 metrów, występują oprócz noszeń, także pionowe wiry powietrzne mogące powodować znaczny spadek prędkości i zwiększone opadanie. Nie dostosowanie się do tych zasad przez pilota, doprowadziło do wyraźnego zmniejszenia marginesu bezpieczeństwa i skutkowało brakiem możliwości wykonania manewru ucieczki od zbocza z odpowiednim zapasem prędkości i wysokości, pozwalającym na bezpieczne opuszczenie strefy niebezpiecznej.

15. **Przyczyna zdarzenia:** wlot szybowca podczas lotu żaglowego w strefę zwiększonego opadania, przy zbyt małej prędkości lotu i odległości od terenu. Uniemożliwiło to odejście szybowca od zbocza w dolinę, doprowadziło do zderzenia z wierzchołkami drzew i zniszczenia szybowca.
16. **Okoliczności sprzyjające zaistnieniu zdarzenia:** północny wiatr o prędkości 5 m/s., utrudniający bezpieczne wykonywanie lotów żaglowych.
17. **Zalecenia w zakresie bezpieczeństwa:** nie sformułowano
18. **Propozycje zmian systemowych i/lub inne uwagi i komentarze:** nie zaproponowano.
