ALBUM ILUSTRACJI
z wypadku samolotu ultralekkiego
Skyleader GP One; OK-PUA 66
19 maja 2011 r., lotnisko Żar k/Żywca [EPZR]

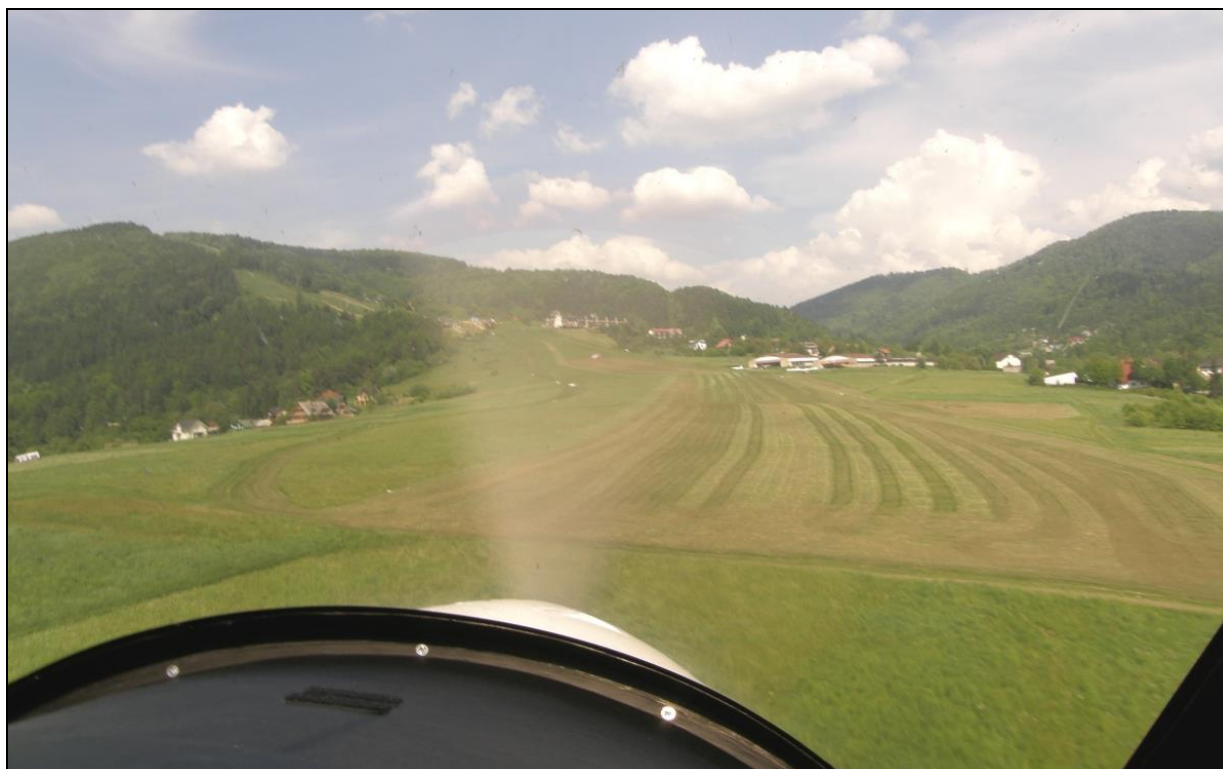
3 – Zdjęcie wykonane przez podróżnego z kabiny samolotu OK-PUA 66 podczas podejścia do lądowania na lotnisku Żar, zakończonego wypadkiem. Na pierwszym planie, tuż przed samolotem, widoczna pierwsza ścieżka, biegnąca w poprzek lotniska. [fot.M.Jiruf]

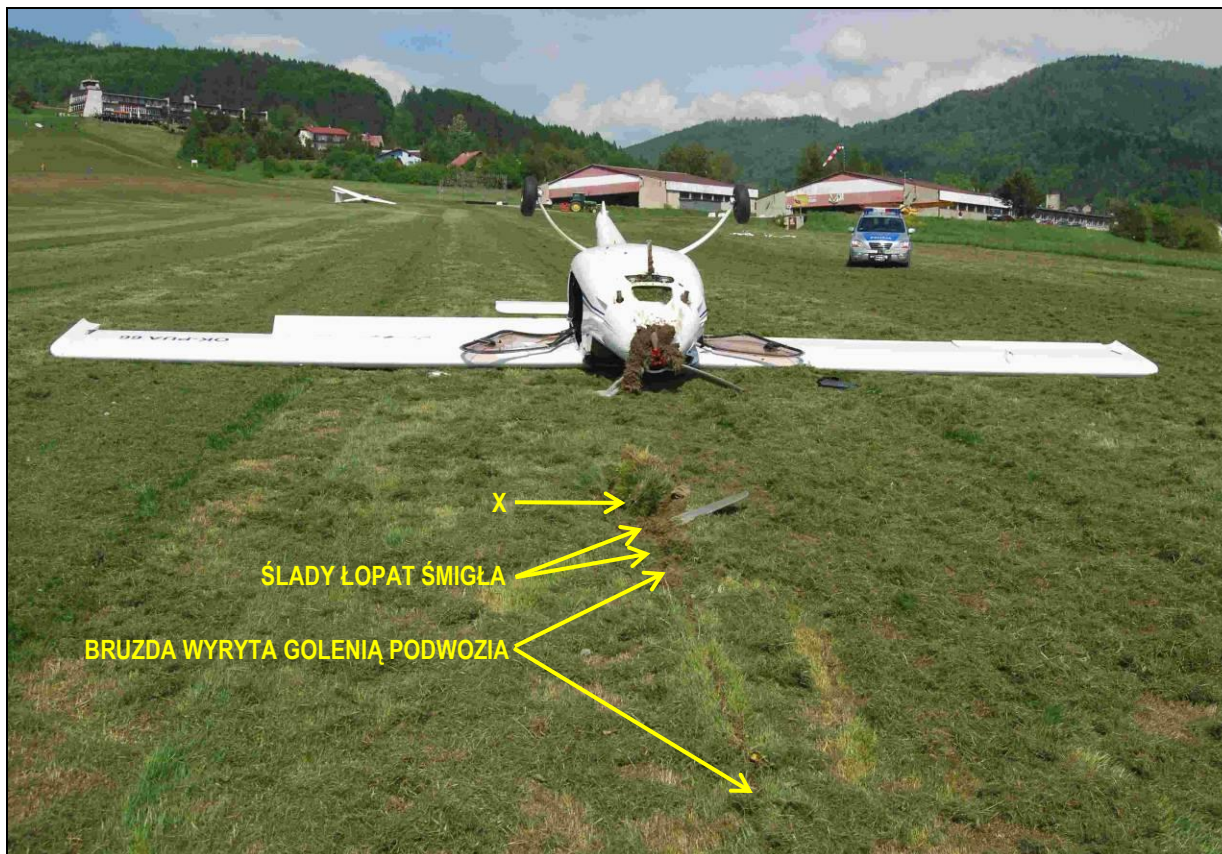
9 – Ogólny widok samolotu na miejscu wypadku w kierunku zgodnym z kierunkiem lądowania. Widoczne ślady w nawierzchni lotniska: bruzda wryta przez goleń podwozia przedniego, ślady łopat śmigła oraz dół odcisnięty kołpakiem i piastą śmigła podczas obracania się samolotu przy przewracaniu „na plecy” (punkt „X”). Obok dołu widać szczątki łopaty śmigła. [fot.B.Drenda]

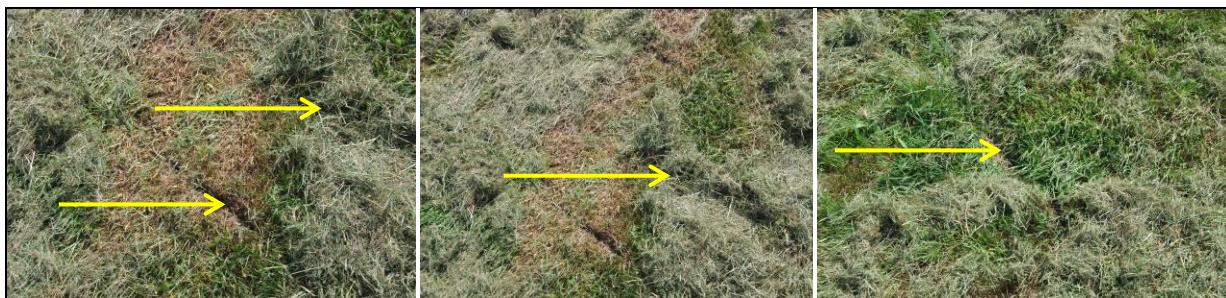
10, 11, 12 – Ślady łopat śmigła w trawie. [fot.B.Drenda]

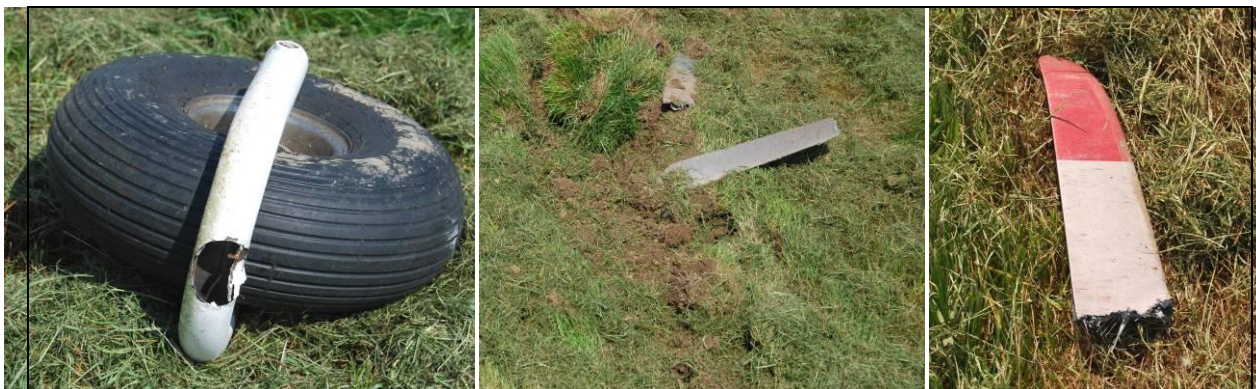
13, 14, 15 – Oderwany od goleni widelec przedniego podwozia z kołem oraz szczątki łopaty śmigła. [fot.B.Drenda]

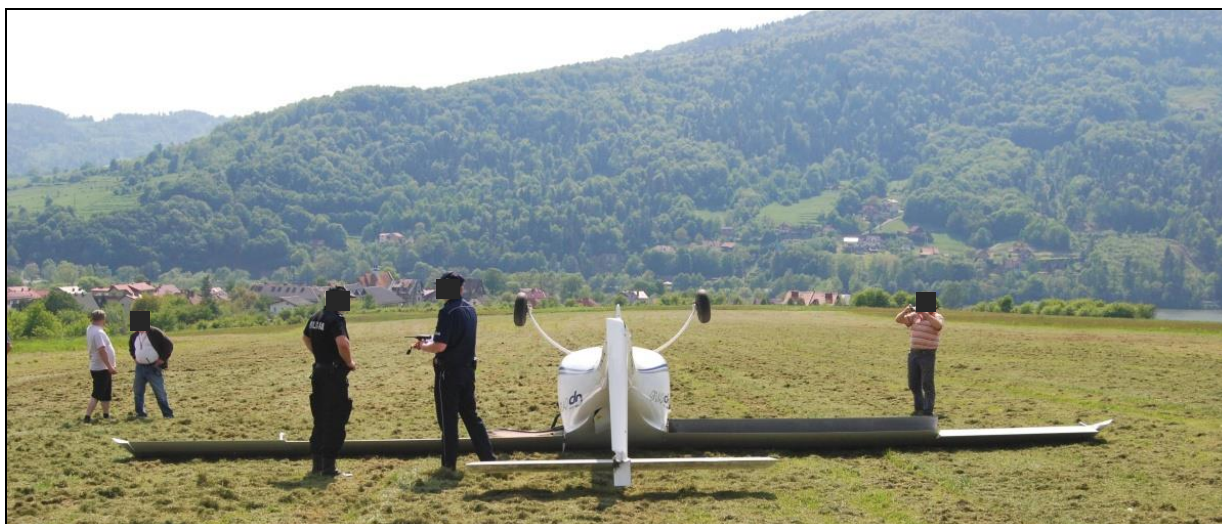
16 – Samolot na miejscu wypadku, widok w kierunku przeciwnym do kierunku podejścia do lądowania. Zwraca uwagę asymetryczne położenie kłap skrzydłowych. [fot.B.Drenda]

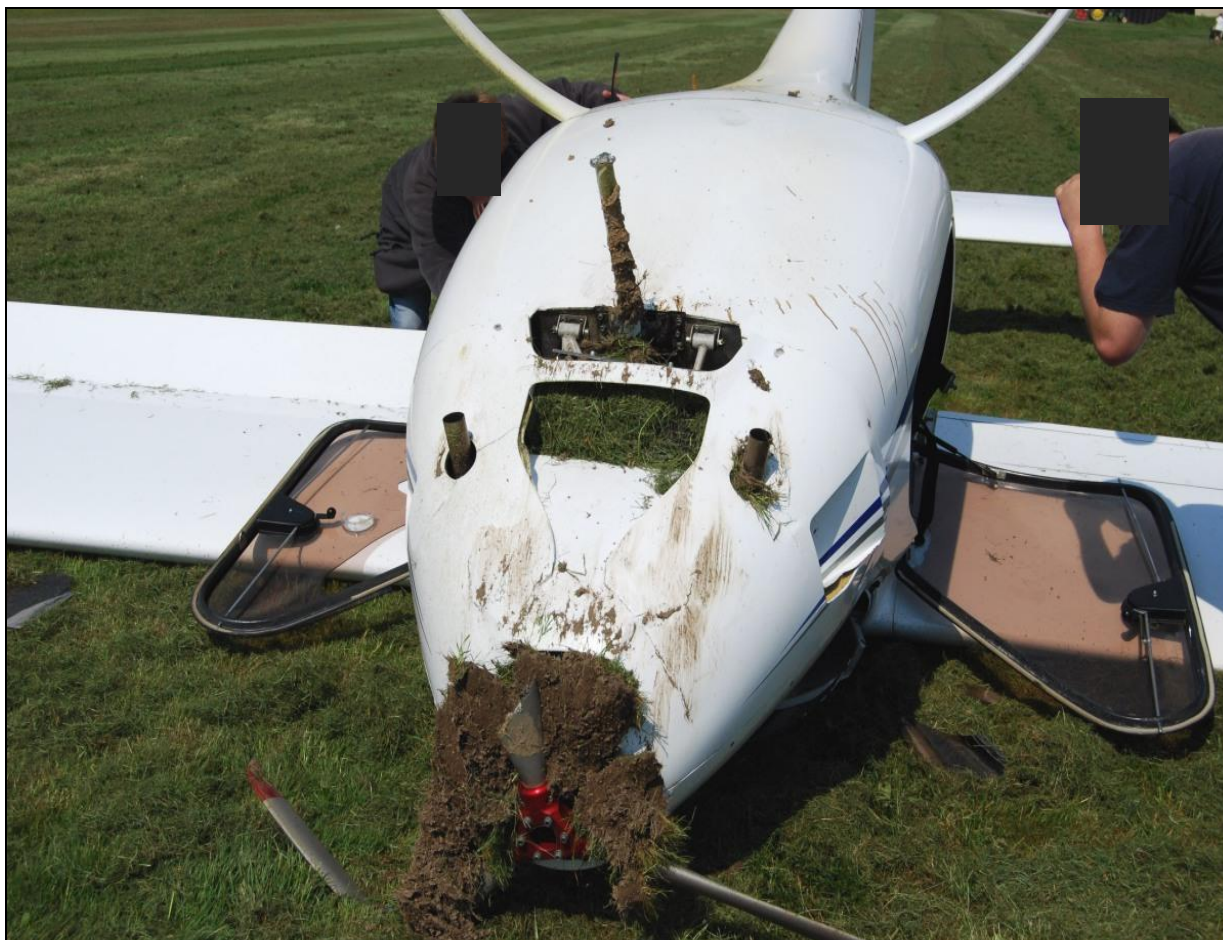
19 – Przednia część samolotu tuż po wypadku – widoczne zniszczone śmigło i złamane podwozie przednie. Obok samolotu odłamki drzwi kabiny [fot.B.Drenda]

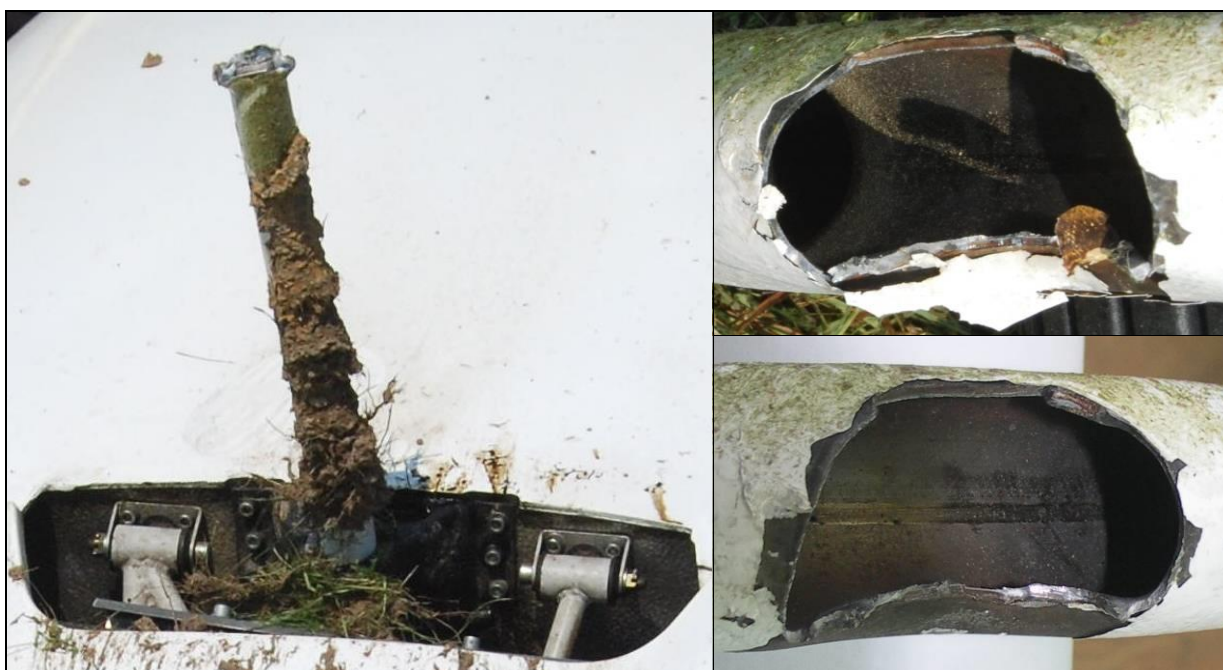
20, 21, 22 – Goleń podwozia przedniego z odłamanym widelcem, po prawej dwa zbliżenia przełomu na rurze odłamanego widelca koła. Wyraźnie widać szew na dnie rury – dowód na użycie do budowy widelca z niezgodnego z dokumentacją materiału (właściwe rury wykonane ze stali 30HGSA występują jedynie w wersji ciągnionej) [fot.B.Drenda]

51, 52 – Powiększenia zdjęć 21 i 22, pokazujących przełom na rurze widelca koła podwozia przedniego. Strzałkami pomarańczowymi wskazane ślady korozji, świadczące o niedospawaniu połączenia bądź jego pęknięciu podczas eksploatacji w okresie poprzedzającym wypadek i dłuższej ekspozycji na czynniki korozyjne. Wyraźnie widać szew na dnie rury – dowód na użycie do budowy widelca z niezgodnego z dokumentacją materiału (właściwe rury wykonane ze stali 30HGSA występują jedynie w wersji ciagnionej) [fot.B.Drenda i PKBWL]

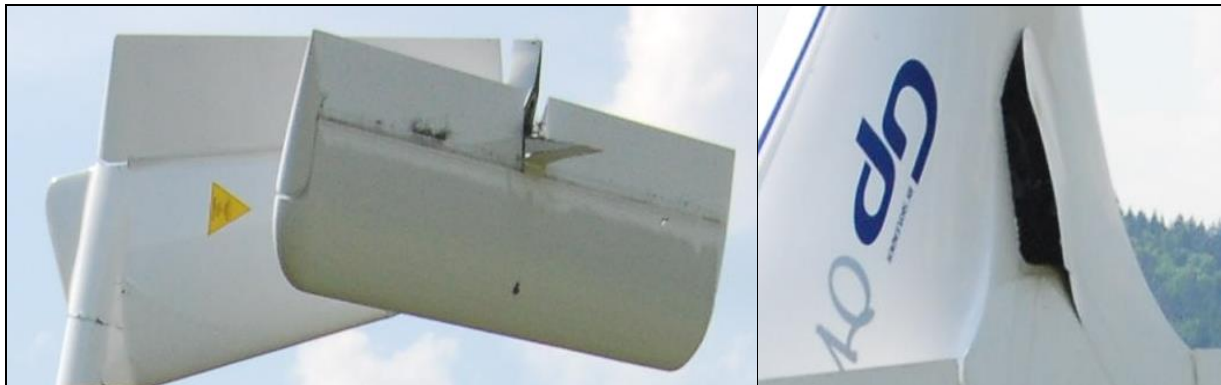
23 – Usterzenie od góry – widoczne uszkodzenia steru wysokości i odłamana owiewka środkowa między segmentami steru. [fot.B.Drenda]

24 – Rozdarte pokrycie kadłuba nad zasobnikiem z systemem ratowniczym GRS. [fot.B.Drenda]

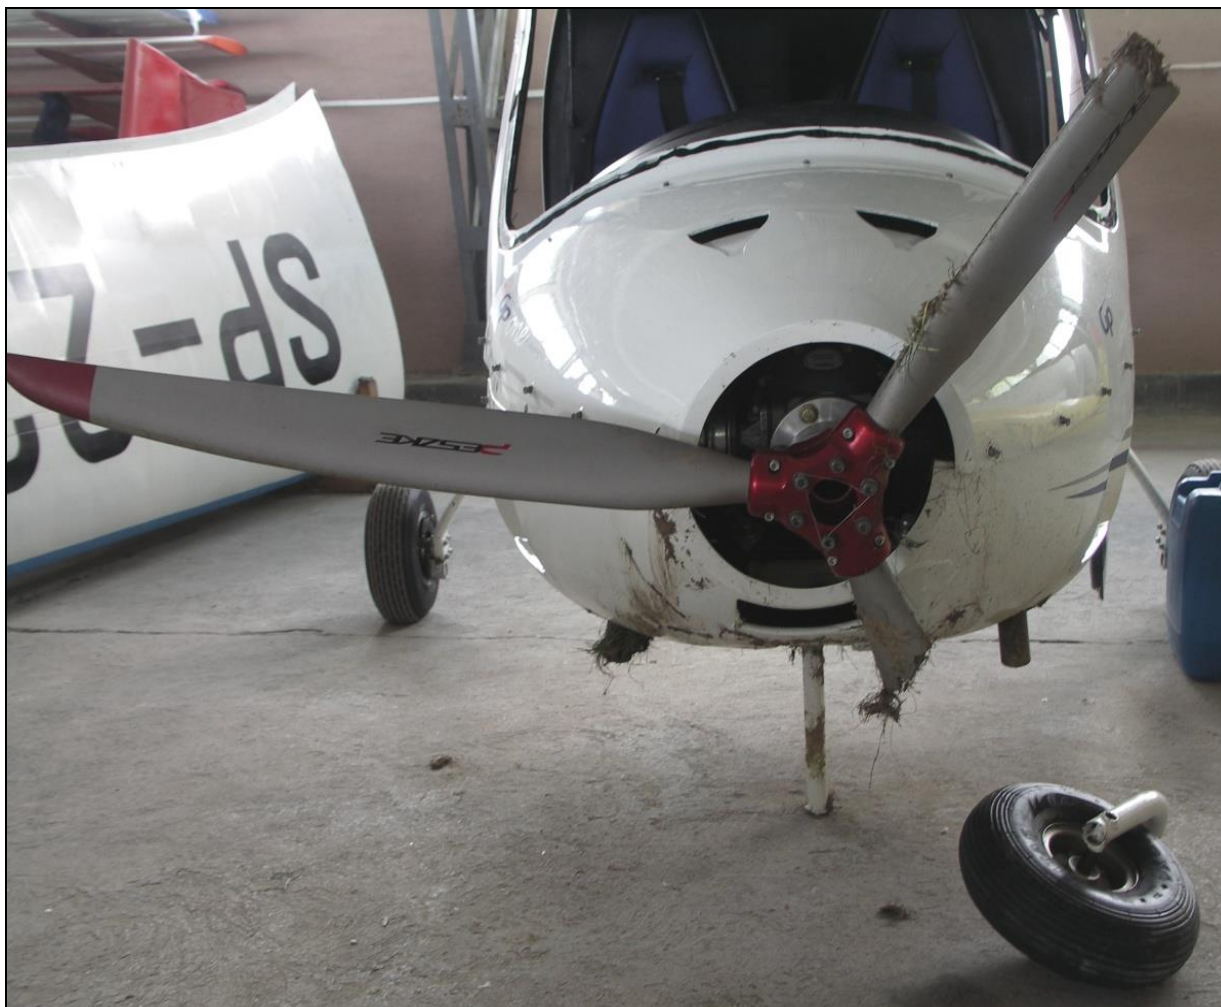
25 – Samolot po wypadku w hangarze. Widoczne zniszczone śmigło i podwozie przednie, obok odłamany widelec podwozia przedniego z kołem.

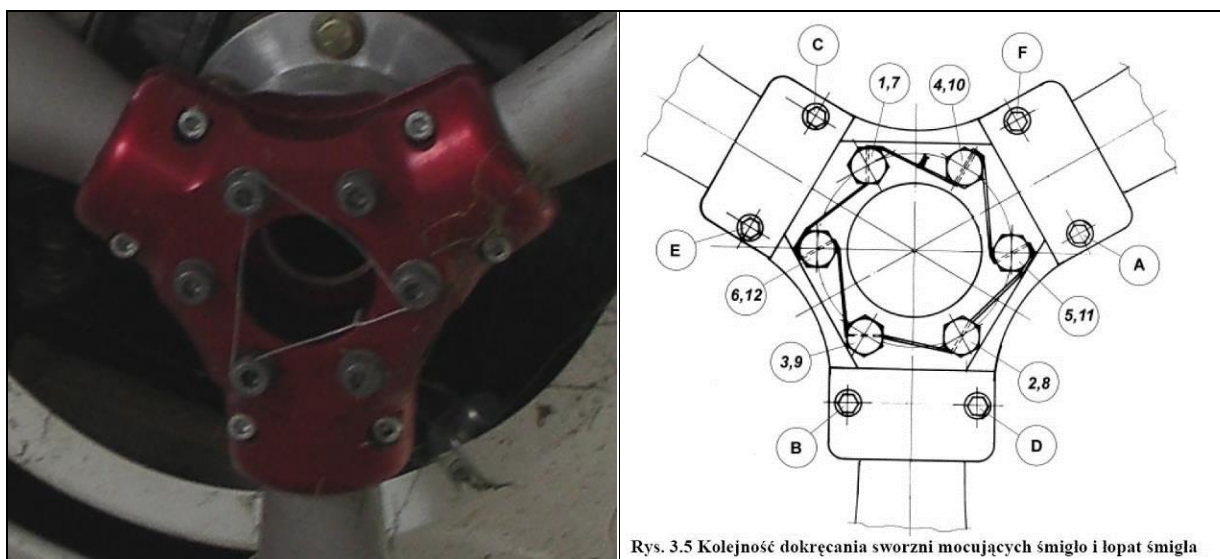
26 i 27 – Nieprawidłowe, niezgodne z zaleceniami producenta zabezpieczenie śrub mocujących śmigło do kołnierza wału silnika (zabezpieczone tylko trzy z sześciu śrub) – po prawej rysunek zaczerpnięty z instrukcji śmigła, pokazujący prawidłowe zabezpieczenie wszystkich sześciu śrub (sworzni).

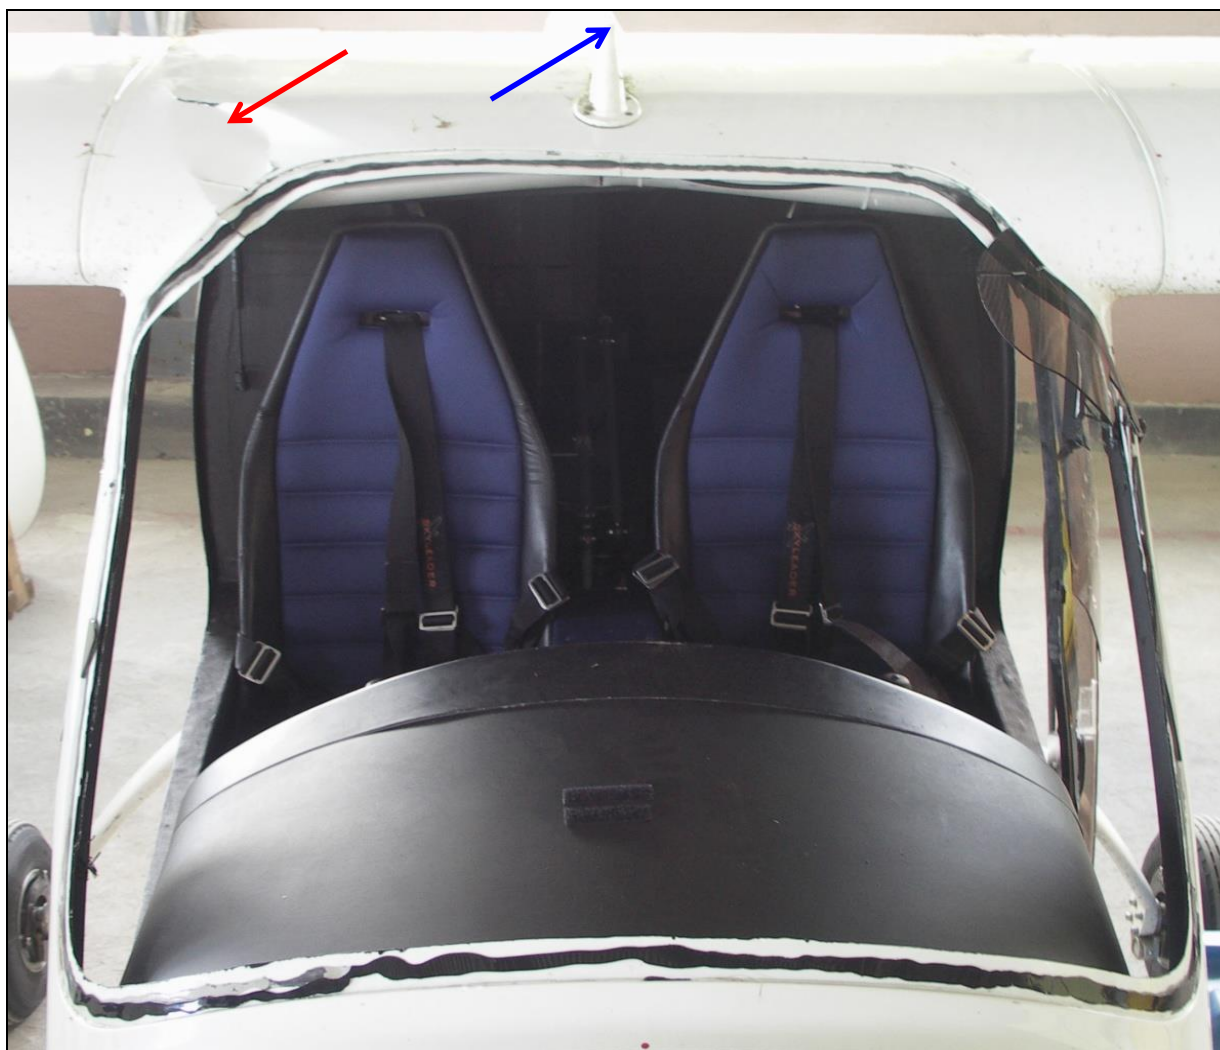
28 – Całkowicie zniszczony wiatrochron i zniekształcona, uszkodzona konstrukcja kompozytowa kadłuba przy nasadzie prawego skrzydła (czerwona strzałka) oraz odłamana antena radiowa (niebieska strzałka).

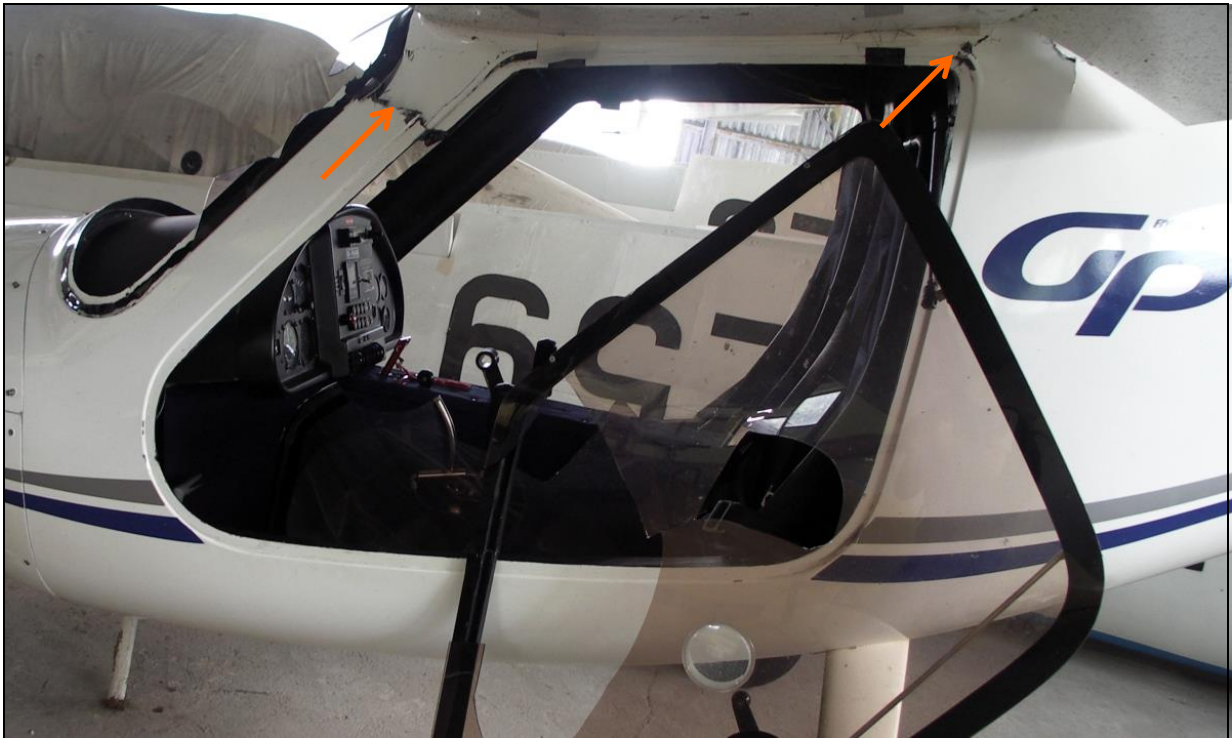
29 – Lewa strona kabinowej części kadłuba. Widoczne zniszczenia struktury kadłuba – popękane wręgi (strzałki pomarańczowe).

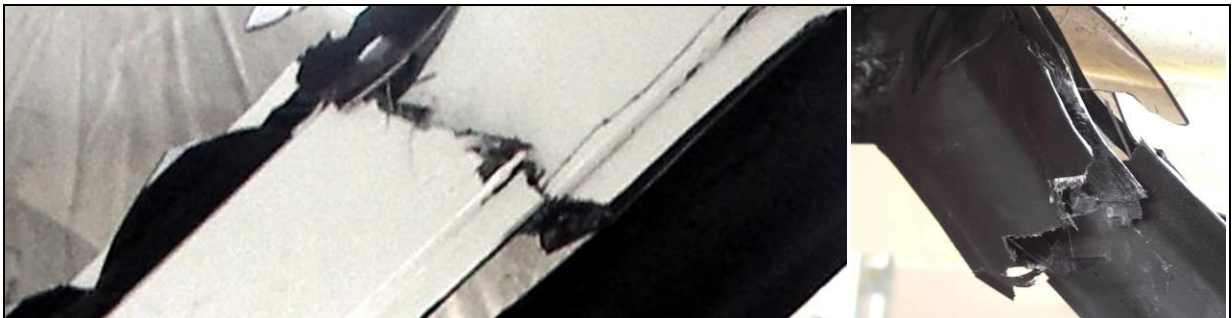
30, 31 – Pęknięcie zniszczonej przedniej wręgi kabiny po lewej stronie, pokazany od zewnątrz (po lewej) i od wewnątrz kabiny (po prawej).

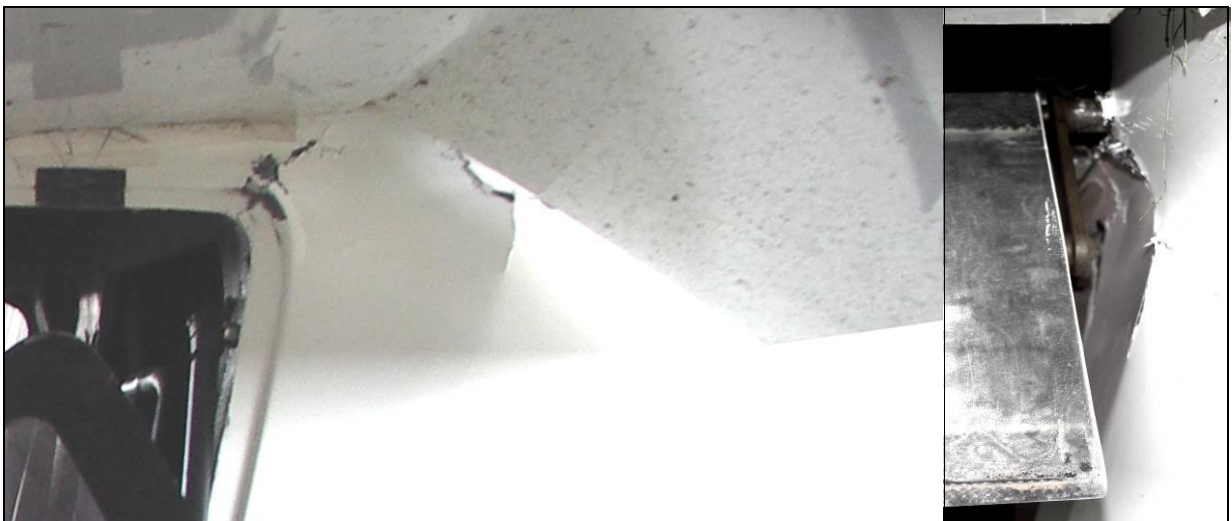
32 – Uszkodzenia przy górnym tylnym narożu lewych drzwi kabiny. Ich charakter może świadczyć o uszkodzeniu tylnej wręgi kabiny w tym rejonie. Widoczna wychylona kłapa lewego skrzydła.

33 – Nasada lewej kłapy i jej napęd.

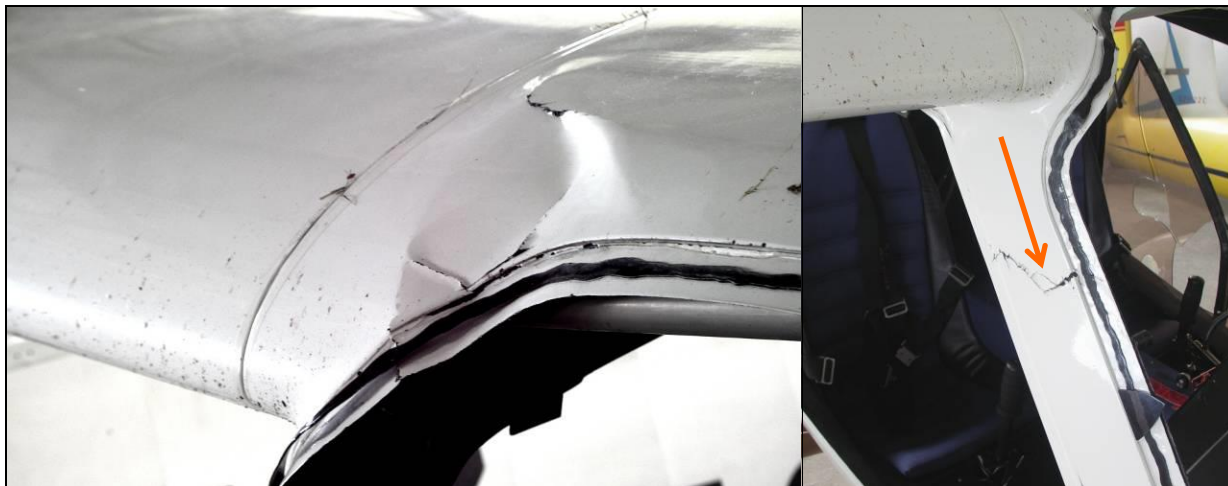
34 – Górne pokrycie kadłuba u nasady prawego skrzydła, zniszczone w wyniku kapotażu.

35 – Pęknięcie zniszczonej przedniej wręgi kabiny po prawej stronie.

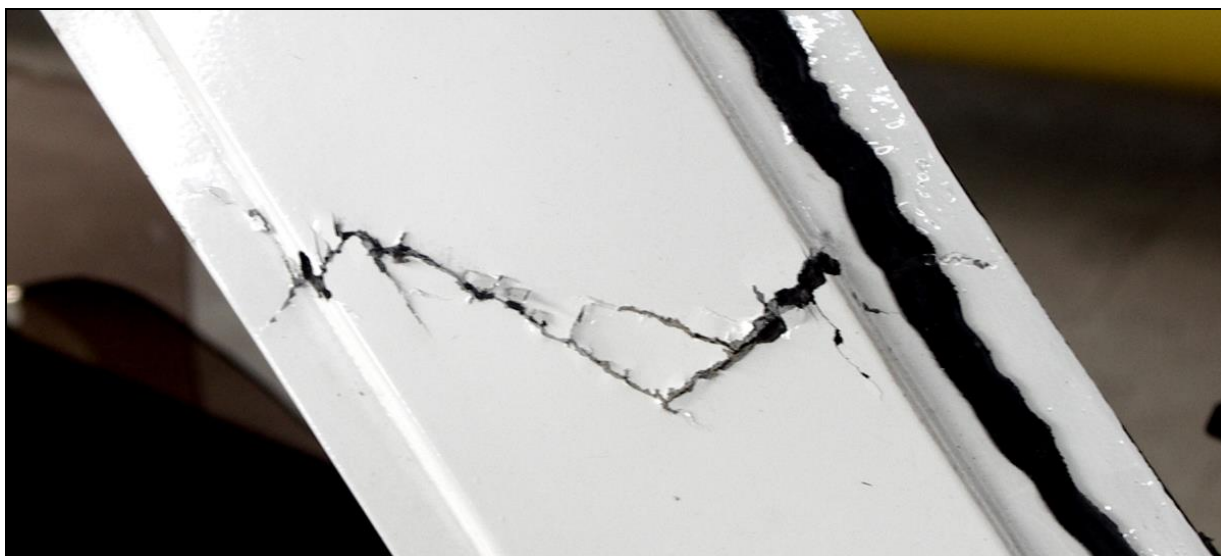
36 – Pęknięcie zniszczonej przedniej wręgi kabiny po prawej stronie – zbliżenie fragmentu zdjęcia 35.

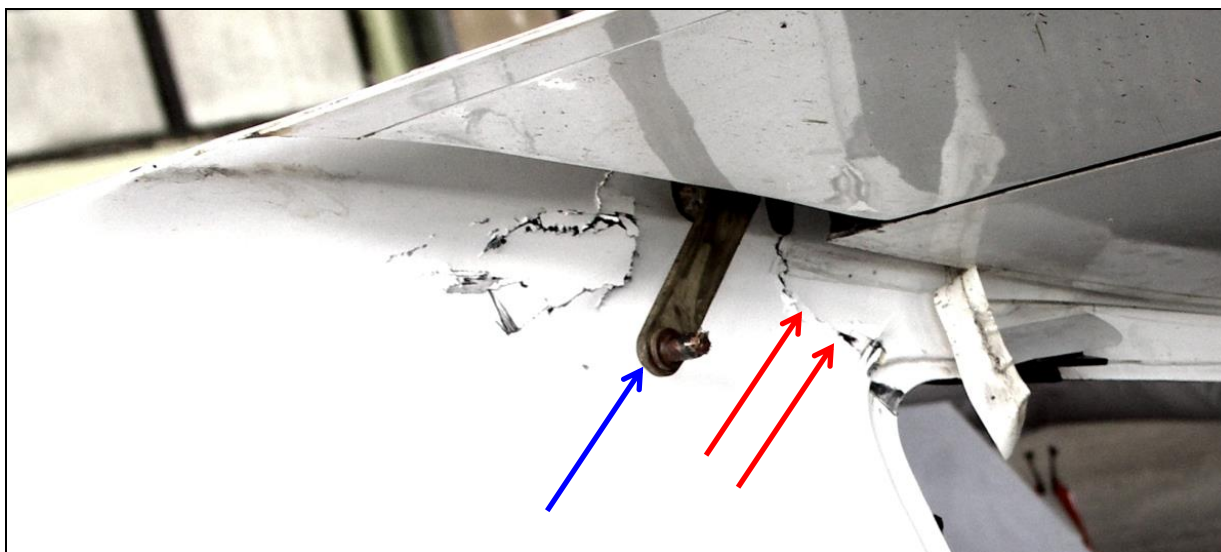
37 – Uszkodzenia przy górnym tylnym narożu prawych drzwi kabiny (strzałki czerwone). Ich charakter świadczy o uszkodzeniu tylnej wręgi kabiny w tym rejonie. Widoczna kłapa prawego skrzydła z odłączonym napędem (strzałką niebieską wskazana korba napędu kłapy, której położenie odpowiada wychyleniu kłap do lądowania, tj. pełnemu wychyleniu).

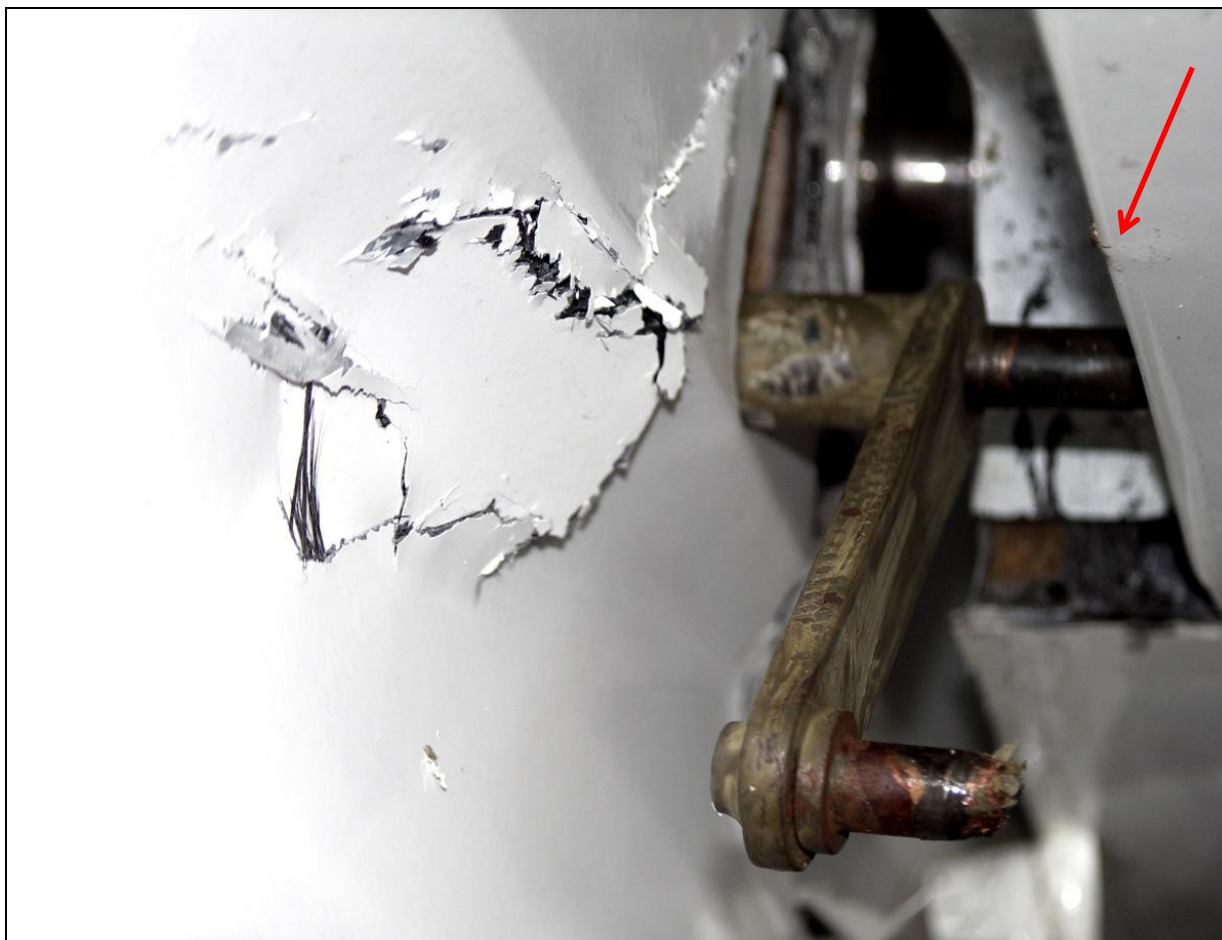
38 – Zbliżenie na korbę odłączonego napędu prawej kłapy, widok od tyłu. Widoczne uszkodzenia kadłuba. Wygląd kłapy w miejscu wskazanym strzałką świadczy o jej uszkodzeniu podczas gwałtownego rozłączenia napędu wskutek wypadku.

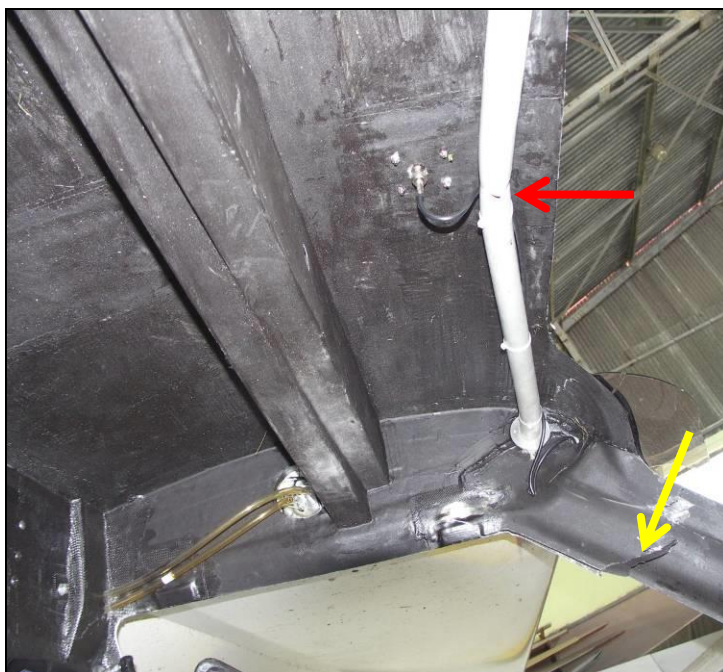
39 – Wnętrze kabiny, widoczny przełom lewej części przedniej wręgi (strzałka żółta) i odkształcony element poprzeczny przy górnej krawędzi wiatrochronu (strzałka czerwona).

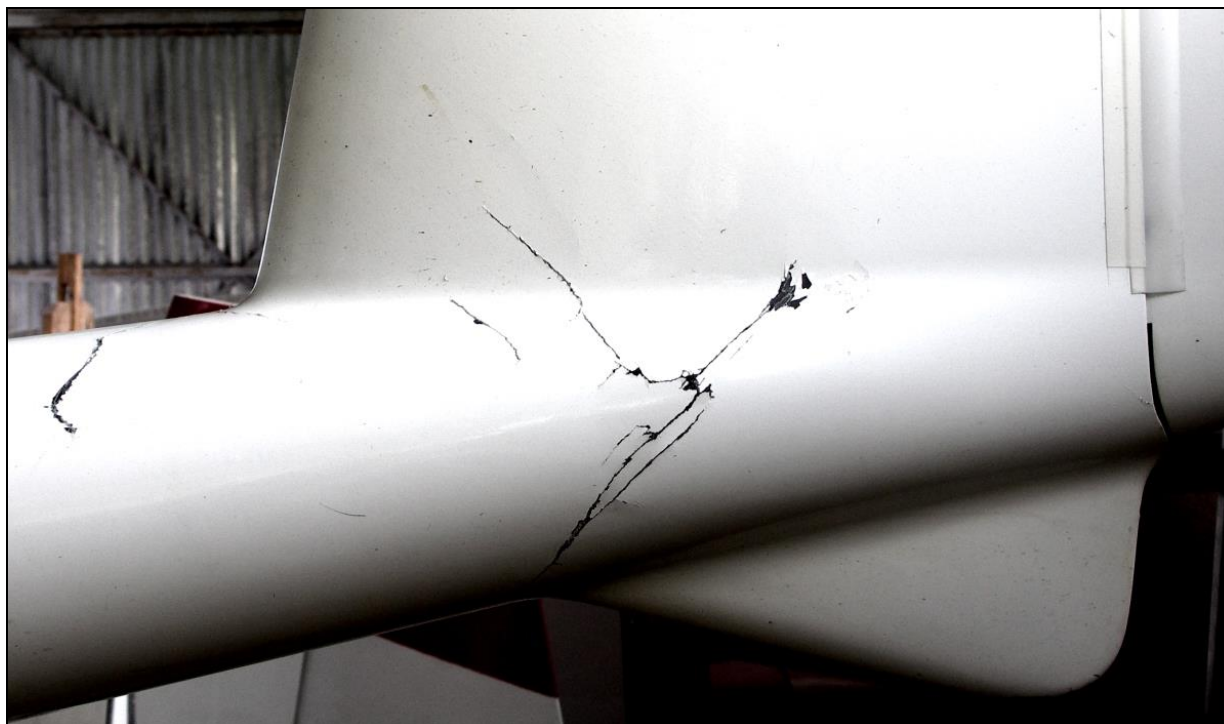
41 – Uszkodzenia (pęknięcia) pokrycia belki ogonowej u nasady statecznika pionowego, lewa strona kadłuba.

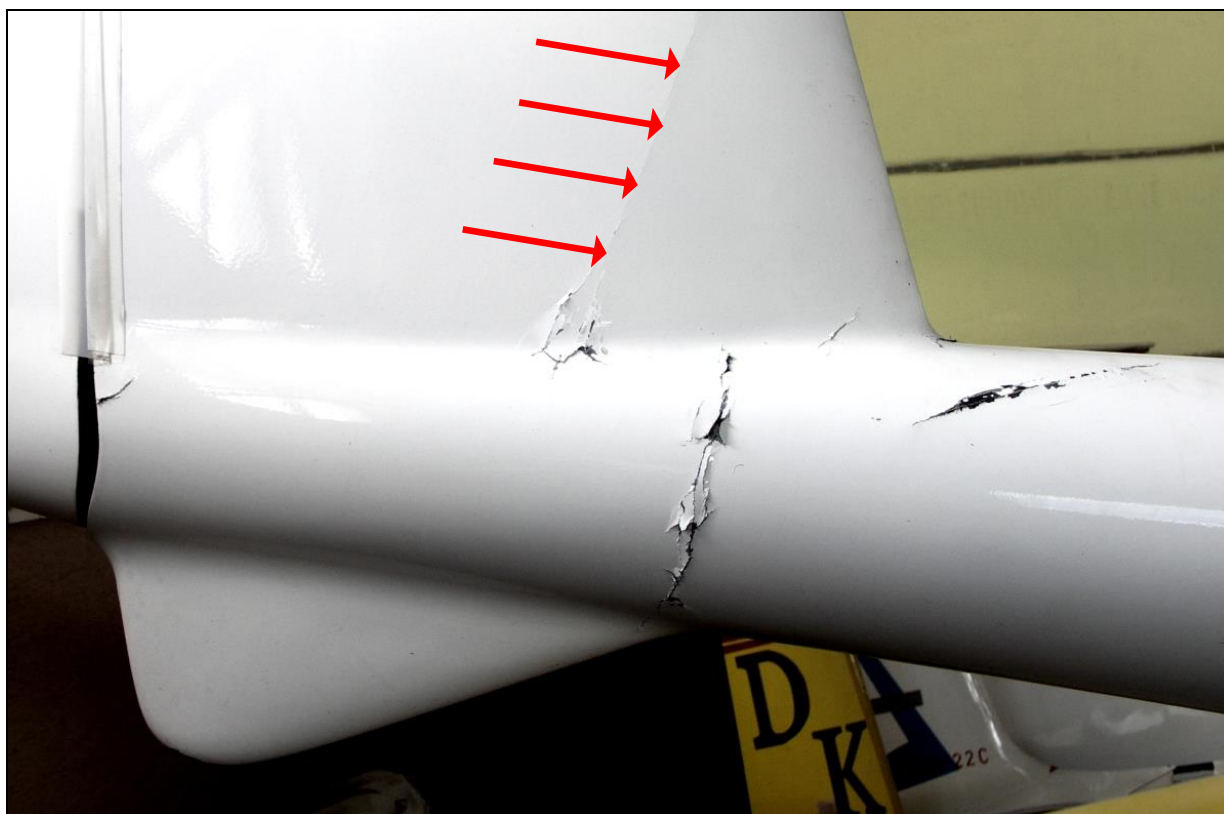
42 – Uszkodzenia (pęknięcia) pokrycia belki ogonowej u nasady statecznika pionowego, prawa strona kadłuba. Widoczne załamanie pokrycia statecznika pionowego (strzałki czerwone).

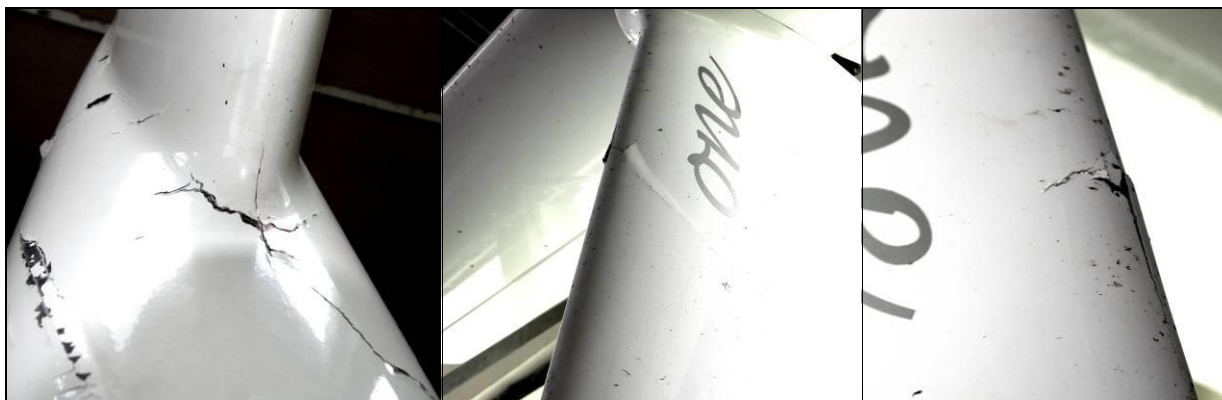
43 – Pęknięcia i rozklejenia struktury na grzbiecie belki ogonowej u nasady statecznika pionowego.

44, 45 – Pęknięcia i rozklejenia noska statecznika pionowego w ok. połowie jego rozpiętości.

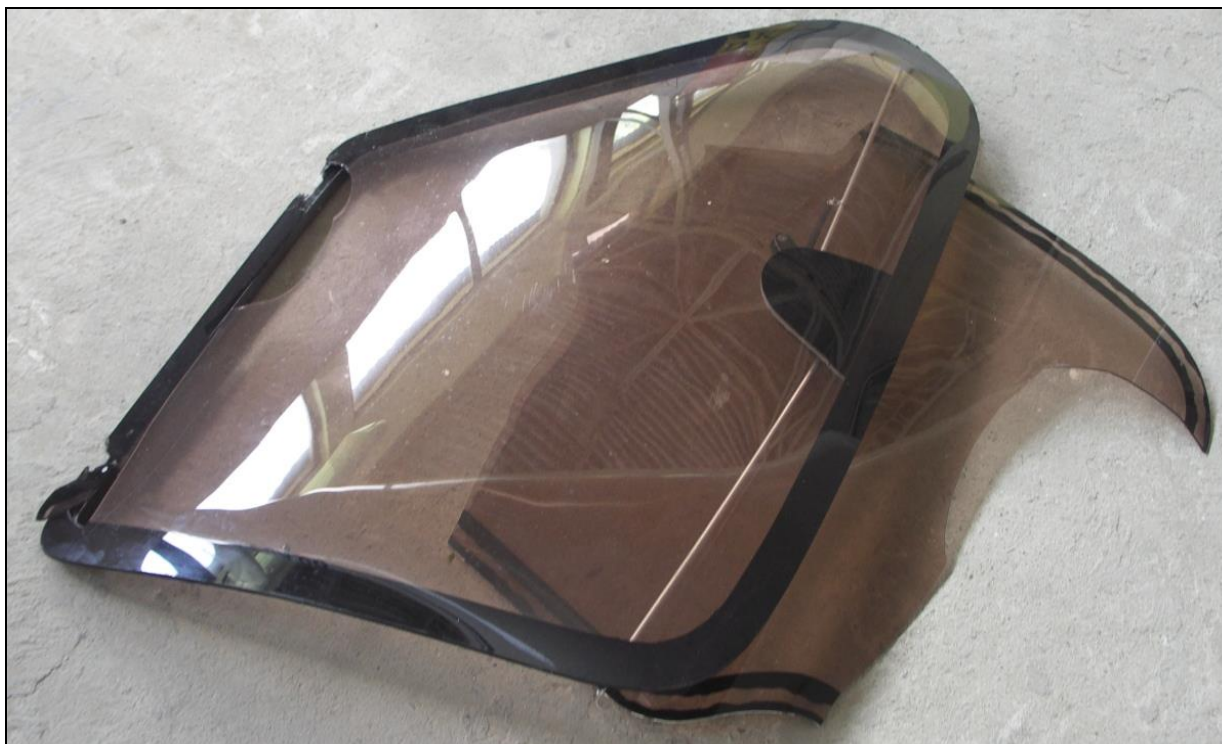
46 – Zniszczone lewe drzwi kabiny (na wierzchu) i fragment szyby przedniej kabiny (pod spodem).
