PAŃSTWOWA KOMISJA BADANIA WYPADKÓW LOTNICZYCH

478/11

RAPORT KOŃCOWY

z badania zdarzenia lotniczego statku powietrznego o maksymalnym ciężarze startowym nie przekraczającym 2250 kg^I

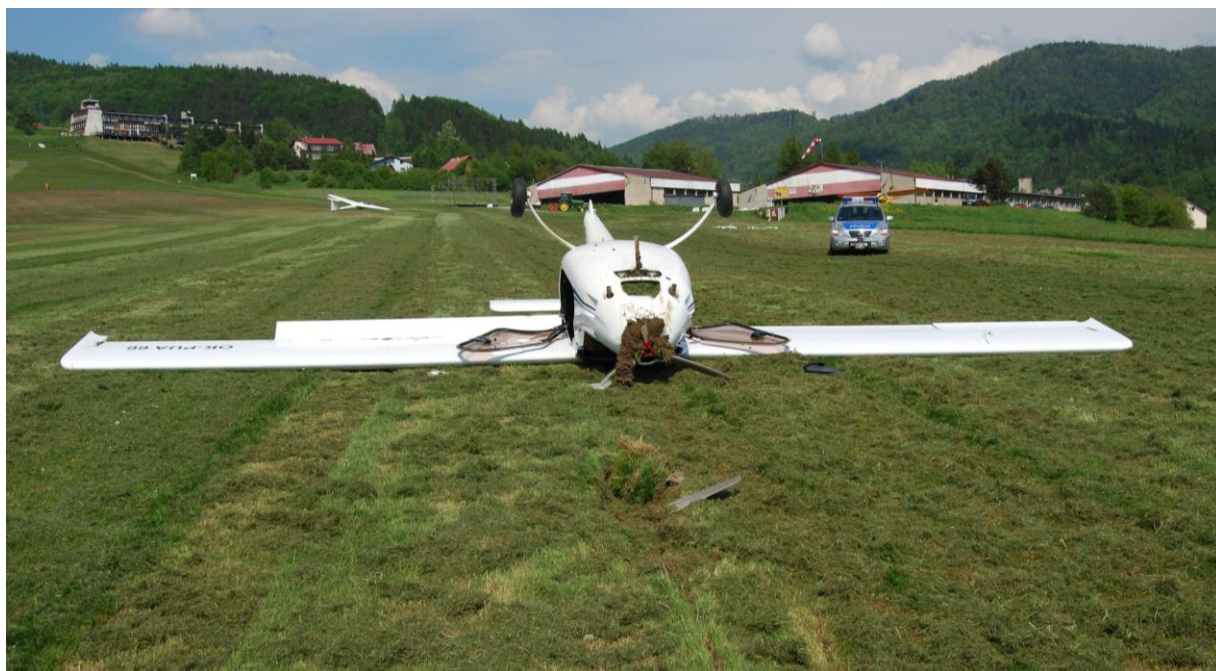
Rys.1 Ogólny widok uszkodzonego samolotu na miejscu wypadku [fot. B.Drenda]

Samolot został poważnie uszkodzony, głównie w wyniku kapotażu (zniszczone śmigło, wyłamane podwozie przednie – odłamany widelec z kołem od goleni podwozia przedniego, popękane osłony przedniej części kadłuba, zniszczony wiatrochron, zniszczone drzwi kabiny, zniszczona struktura kadłuba – popękane i zniszczone przednie wręgi kabiny pilotów po jej obu stronach, uszkodzenia przy górnych tylnych narożach obu drzwi kabiny – ich charakter świadczy o uszkodzeniu tylnych wręg kabiny w tych rejonach, zniszczone górne pokrycie kadłuba przy nasadzie prawego skrzydła, pęknięcia pokrycia belki ogonowej u nasady statecznika pionowego po obu stronach kadłuba,

pęknięcia i rozklejenia struktury na grzbiecie belki ogonowej u nasady statecznika pionowego, załamanie pokrycia statecznika pionowego, pęknięcia i rozklejenia noska statecznika pionowego w połowie jego rozpiętości, naruszone (rozdarte) pokrycie kadłuba nad zasobnikiem z systemem ratowniczym GRS, uszkodzenia steru wysokości i odłamana owiewka środkowa między segmentami steru, kłapa prawego skrzydła z odłączonym napędem, odłamana antena radiowa); Charakter i zakres uszkodzeń pokazano na zdjęciach zamieszczonych w Albumie ilustracji – załącznik nr 1.

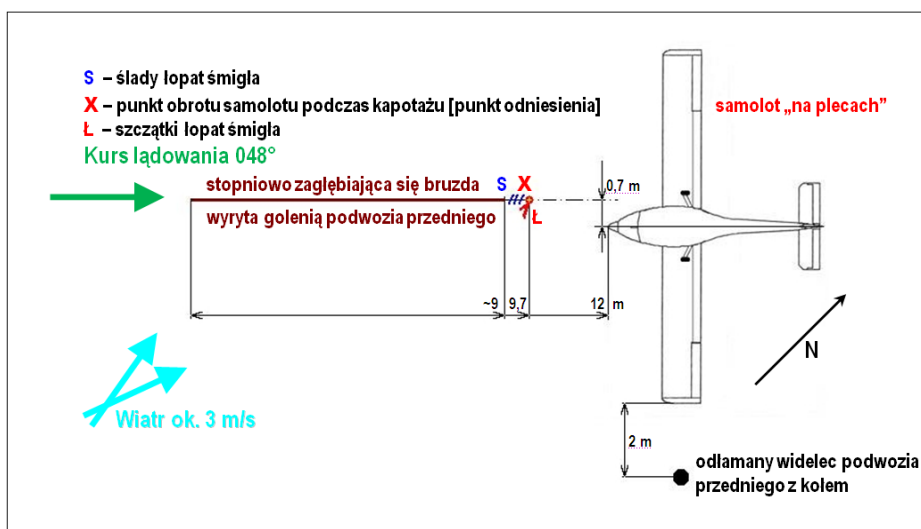
Kierujący lotami nie widział końcowego etapu lądowania. W fazie wyrównania samolotu na wysokości ok. 3 m przeniósł wzrok na koniec pasa w rejon internatu szkoły „celem skontrolowania latających paratolniarzy i czy jest czyste miejsce (bezpieczne)”. W tym momencie usłyszał uderzenie (nietypowy odgłos) i przenosząc wzrok z powrotem zauważył samolot, który rył przednią stójką w trawiastą nawierzchnię lotniska, następnie w pozycji pionowej dziobem do ziemi przewrócił się na plecy. Samolot lądował lekko z prawej strony osi pasa. W trakcie kapotażu samolotu zauważył oderwane przednie koło przelatujące po łuku na wysokość $2 \div 3$ m.

Rys.2 Szkic miejsca wypadku z zaznaczonym położeniem uszkodzonego samolotu i rozmieszczeniem śladów na trawiastej nawierzchni lotniska

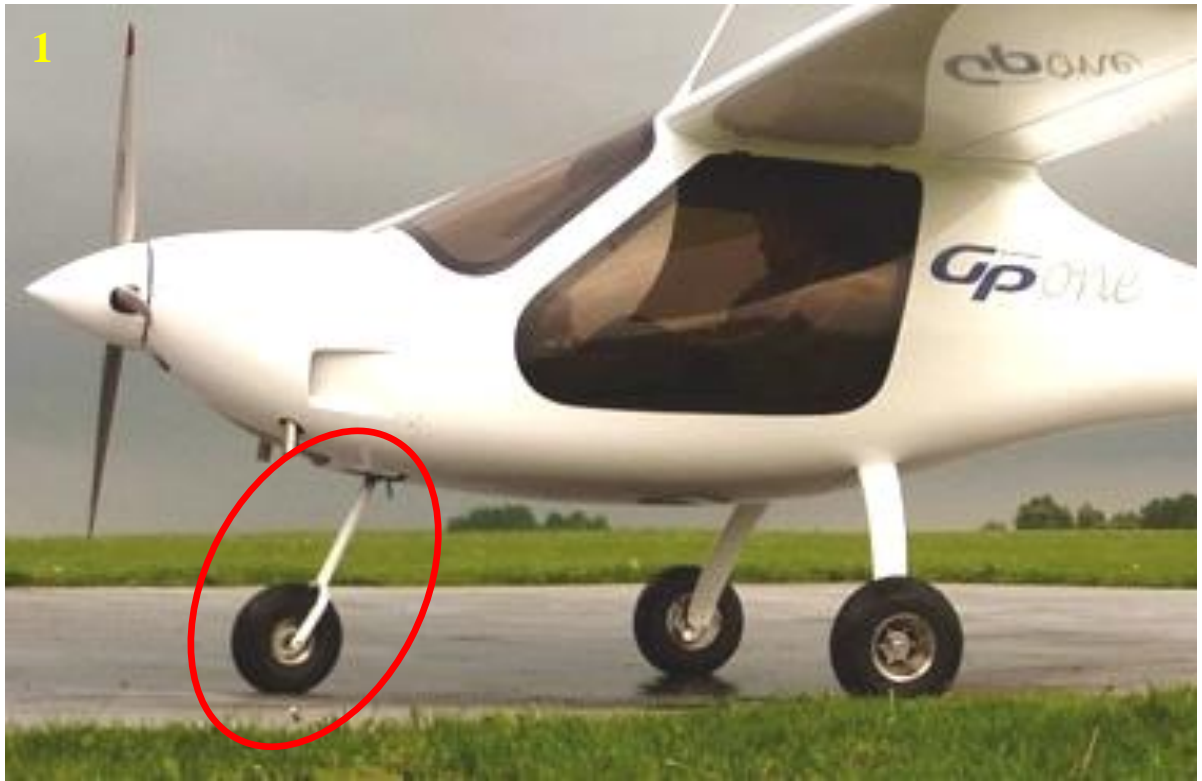
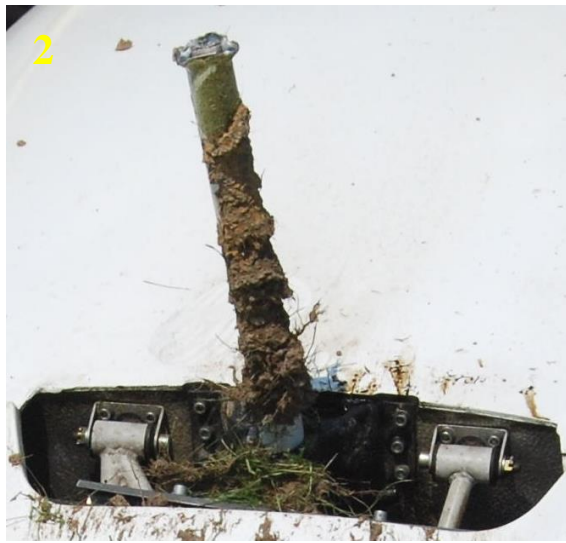
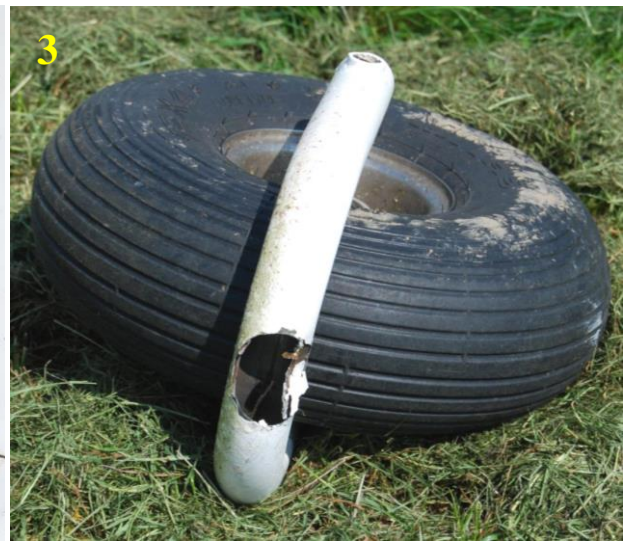
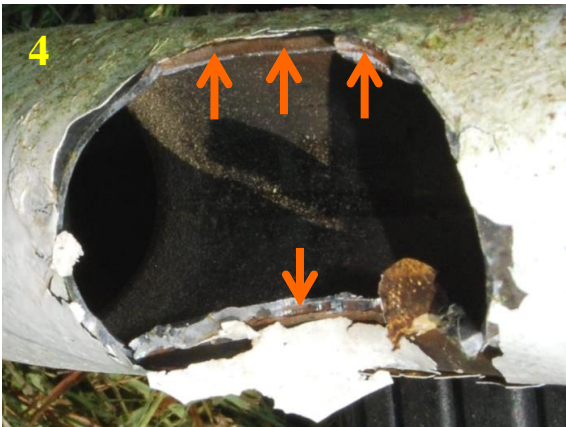
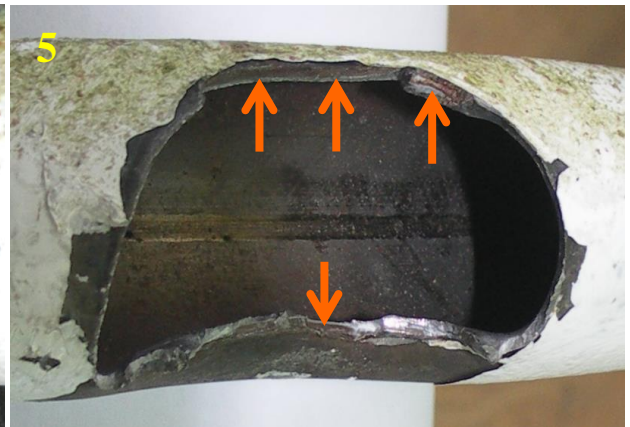
Komisja stwierdziła, że samolot OK-PUA 66 miał „dziwne” (jakby prowizoryczne) podwozie przednie (rys.3), w niczym nie przypominające podwozi stosowanych we wcześniejszych samolotach GP. Analizę dokumentacji dotyczących wykonywanych czynności, stwierdzonych wcześniej usterek i napraw goleni przedniego podwozia samolotu przedstawiono w rozdziale następnym.

W przeszłości pilot był już na lotnisku EPZR, więc sposób podejścia i lądowania był mu znany. Według oświadczenia pilota: „całe lądowanie przebiegało normalnie, bez oznak, że mogłoby dojść do uszkodzenia samolotu”. Zespół badawczy PKBWL w wyniku analizy przelomu goleni podwozia przedniego stwierdził wadę spoiny i zaawansowaną korozję materiału na styku nie do końca zespawanych elementów (rys.3). Nie stwierdzono objawów zmęczenia materiału. Opona przedniego koła nie miała widocznych uszkodzeń i była właściwie napompowana.

Na zdjęciach z rys.3 wyraźnie widać dwa rodzaje przelomu na rurze odłamanego widelca koła podwozia przedniego. Jedna jego część jest świeża, a druga skorodowana (strzałkami wskazane są ślady korozji). Wyraźnie widać również szew na przeciwległej wewnętrznej ścianie rury widelca. Poza tym nie było nakładki na spojeniu widelca i trzonu goleni przedniej (rys.4).

Rys.3 Zdjęcia pokazujące: 1 - podwozie przedniego samolotu przed wypadkiem; 2 – trzon goleni podwozia przedniego z odlamanym widelcem; 3 – oderwany od goleni widelec podwozia przedniego z kołem; 4, 5 – dwa zbliżenia przelomu na rurze odlamanego widelca koła podwozia przedniego (strzałkami wskazane ślady korozji oraz wyraźnie widać szew na dnie rury; właściwe rury ze stali 30HGSA występują jedynie w wersji ciągniętej)

Komisja nie miała możliwości zapoznania się ze szczegółowymi opisami powstałych uszkodzeń oraz zakresami dokonanych prac naprawczych podwozia. Jednak poprzednie uszkodzenia i wykonywane naprawy miały znaczący wpływ na zły stan techniczny podwozia (łączenia rury trzonu z widelcem).

Zdaniem Komisji naprawa spawaniem mogła spowodować lokalną zmianę wytrzymałości materiału zespołu spawanego wskutek miejscowego silnego podgrzania materiału. Nie ma pewności, czy po każdej naprawie spawaniem zespół spawany został ponownie poddany odpowiedniej obróbce cieplnej, przywracającej wymaganą wytrzymałość materiału. Ze zdjęć podwozia wykonanych po wypadku wynika ponadto, iż w trakcie którejś z ww. napraw podczas spawania elementów usunięto bądź pominięto wspomnianą nakładkę nr cz. GP9.40.110.10, łączącą trzon goleni z widelcem koła, co osłabiło to połączenie, zaś samo spawanie wykonane zostało w niewłaściwy sposób (co umożliwiło korozję spoiny). Użycie widelca z niezgodnego z dokumentacją materiału, czyli prawdopodobnie „nowego” widelca przyspawanego do trzonu ze stali 30HGSA, stwarzało kolejne problemy w naprężeniach spoiny.

W ocenie Komisji, uszkodzenie podwozia przedniego, takie jak w opisywanym wypadku, mogło wystąpić w najbliższym czasie nawet podczas prawidłowo wykonanego lądowania (bez odbicia i pochylenia samolotu na podwozie przednie) - z powodu znacznego osłabienia jego struktury.

Złamanie podwozia przedniego na skutek osłabienia jego wytrzymałości (na połączeniu trzonu goleni z widelcem koła) w wyniku kilkakrotnie niewłaściwie przeprowadzanych napraw po uszkodzeniach podczas intensywnej eksploatacji statku powietrznego.

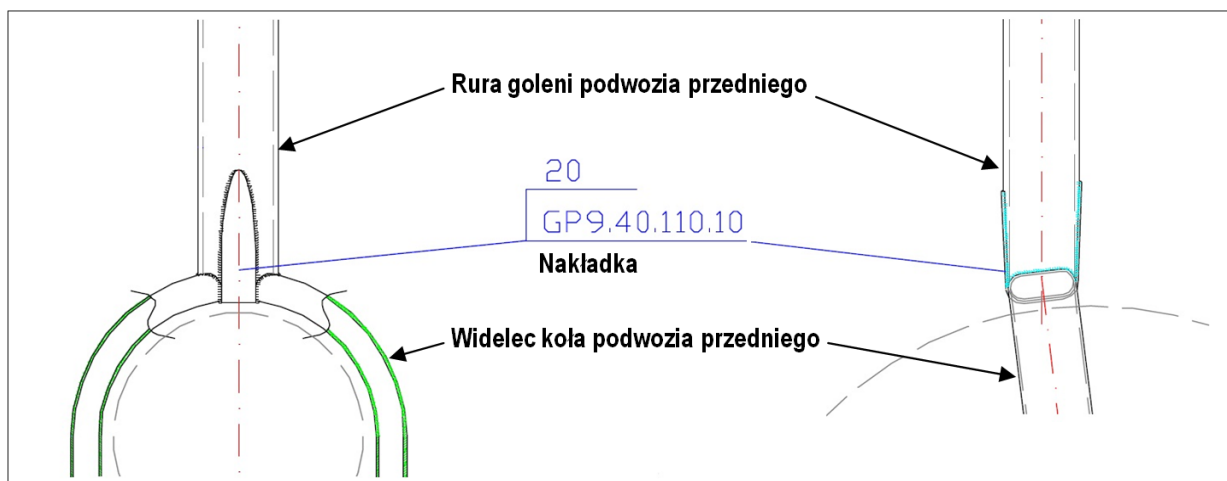
Według informacji uzyskanych od polskiego projektanta i wytwórcy samolotu SKYLEADER GP ONE, zespół spawany podwozia przedniego (goleń z widelcem oraz elementami wzmacniającymi i mocującymi) został wykonany ze stali 30HGSA, a po spawaniu ulepszony cieplnie do $R_m=110$ kG/mm². To dość skomplikowany proces, ale mała średnica rury trzonu goleni (ze względu na aerodynamikę) wymogła taką technologię i materiały. Praktycznie jednak wyklucza to remonty doraźne, prostowanie, itp. (dochodziły jednak informacje o faktach prostowania wygiętych widelców). Na rys.3 wyraźnie widać szew na wewnętrznej ściance rury – dowód na użycie do budowy widelca z niezgodnego z dokumentacją materiału (właściwe rury wykonane ze stali 30HGSA występują jedynie w wersji ciągnionej). Prawdopodobnie „nowy” widelec został przyspawany do trzonu goleni ze stali 30HGSA, co stwarzało następne problemy w naprężeniach spoiny. Jednym z przewidzianych projektem elementów wzmacniających była również nakładka nr cz. GP9.40.110.10, łącząca rurę (trzon) goleni z widelcem koła (rys.4).

Rys.4 Fragment rysunku konstrukcyjnego goleni podwozia przedniego samolotu SKYLEADER GP ONE, pokazujący nakładkę widelca, która została usunięta/pominięta podczas jednej z napraw przeprowadzonych w trakcie eksploatacji

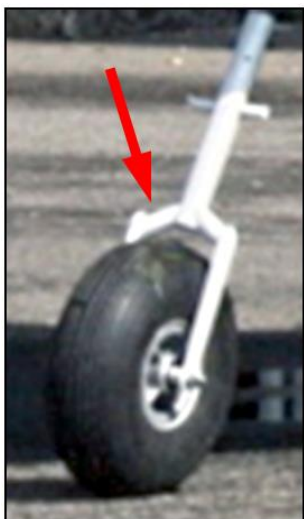
Rys.5 Podwozie przednie samolotu SKYLEADER GP ONE o znakach OK-SUU49

Rozwiązanie konstrukcyjne zespołu spawanego trzon goleni – widelec koła podwozia przedniego zostało po wypadku zmienione w sposób pokazany na rys.5, przez co połączenie obu tych elementów wydatnie wzmocniono (jest to zdjęcie podwozia przedniego zastosowanego na samolocie SKYLEADER GP ONE o znakach rozpoznawczych OK-SUU 49).

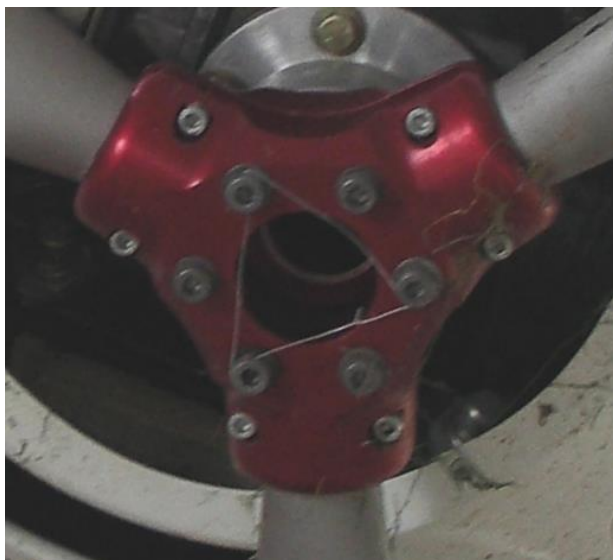
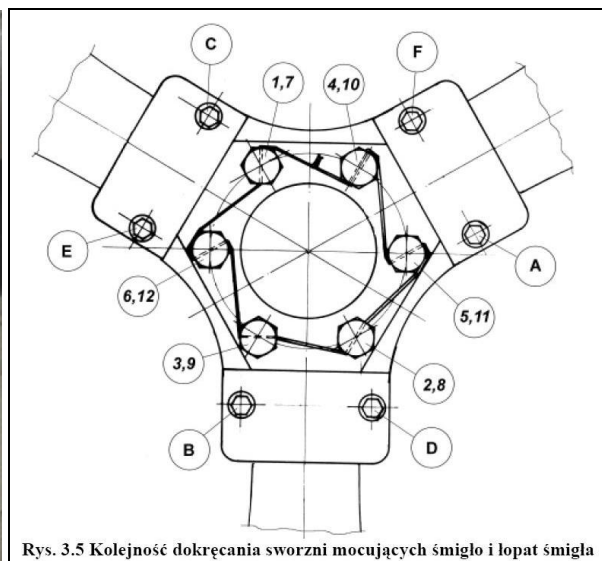
Podczas oględzin samolotu zespół badawczy PKBWL stwierdził nieprawidłowe, niezgodne z zaleceniami producenta zabezpieczenie śrub mocujących śmigło do kołnierza wału silnika. Zabezpieczone były tylko trzy z sześciu śrub (rys.6).

Rys.6 Niezgodne z zaleceniami producenta zabezpieczenie śrub mocujących śmigło do kołnierza wału silnika – po prawej rysunek z instrukcji śmigła, pokazujący prawidłowe zabezpieczenie wszystkich sześciu śrub (sworzni)
