MINISTERSTWO TRANSPORTU,
BUDOWNICTWA I GOSPODARKI MORSKIEJ
PAŃSTWOWA KOMISJA BADANIA WYPADKÓW LOTNICZYCH

502/11

RAPORT KOŃCOWY

z badania zdarzenia lotniczego statku powietrznego o maksymalnym ciężarze startowym nie przekraczającym 2250 kg*

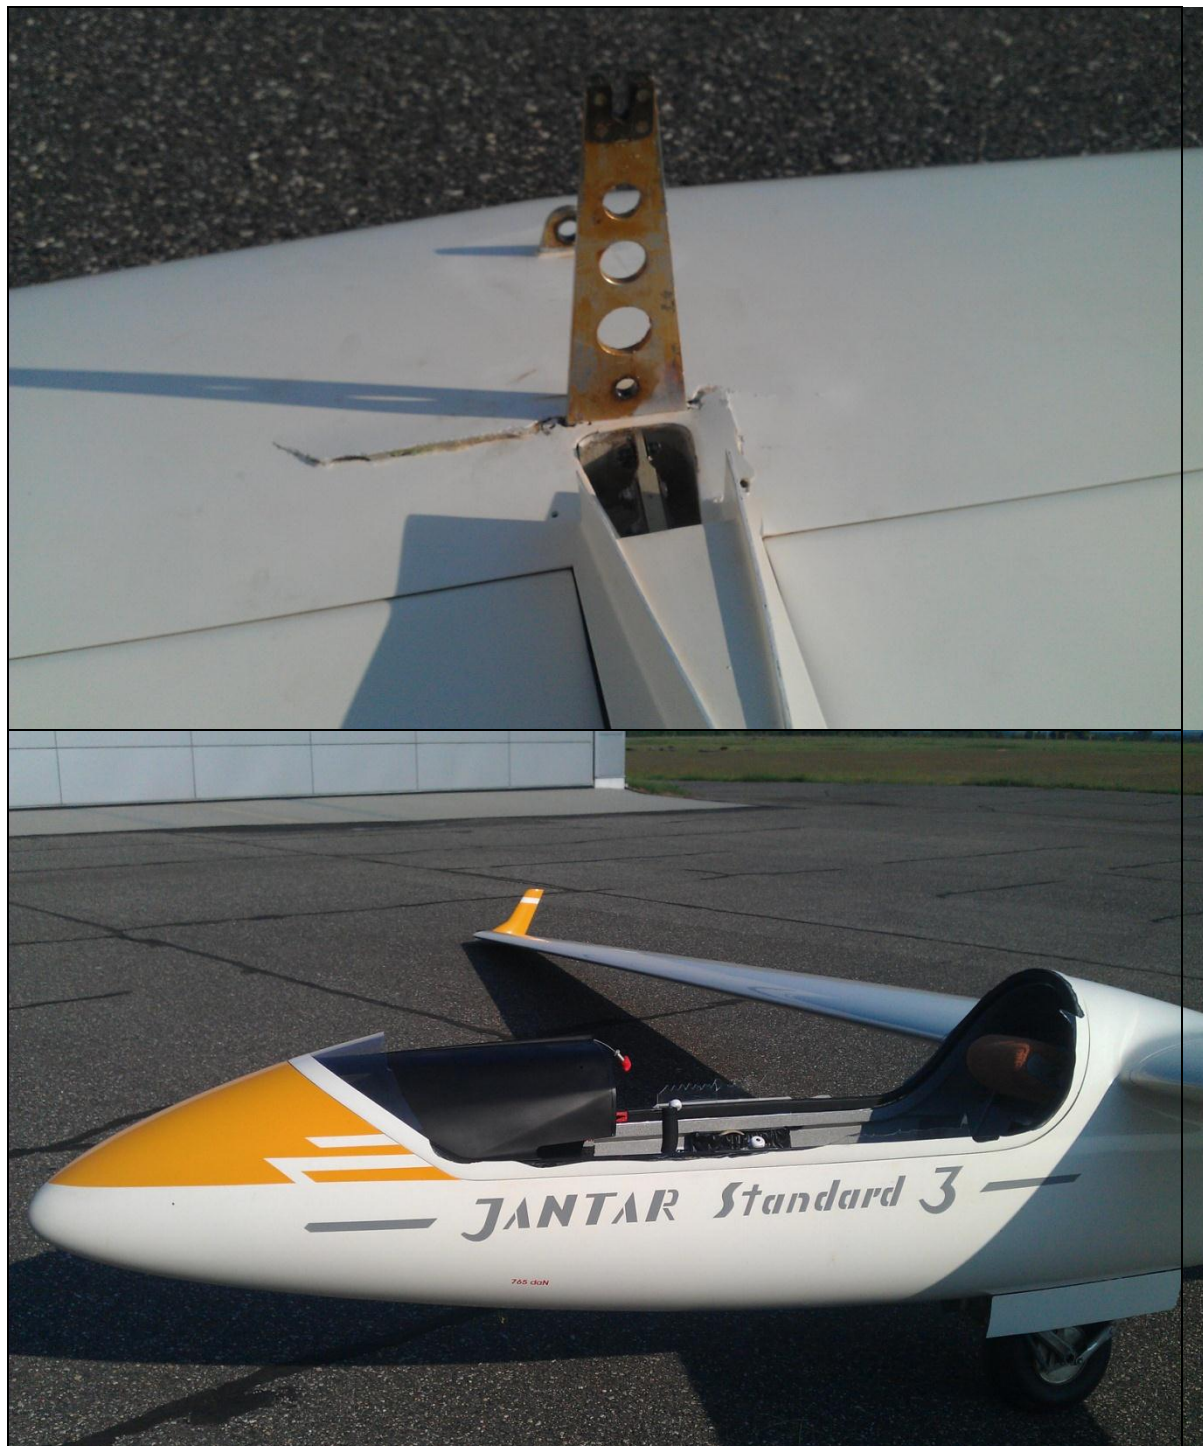
Wskutek wypadku główne okucie mocowania statecznika wysokości zostało wybudowane z konstrukcji, a zbiornik balastowy w prawym skrzydle uległ rozszczelnieniu. Poza tym uszkodzona została osłona kabiny pilota (zniszczone oszklenie). Uszkodzenia są pokazane na fotografiach poniżej.

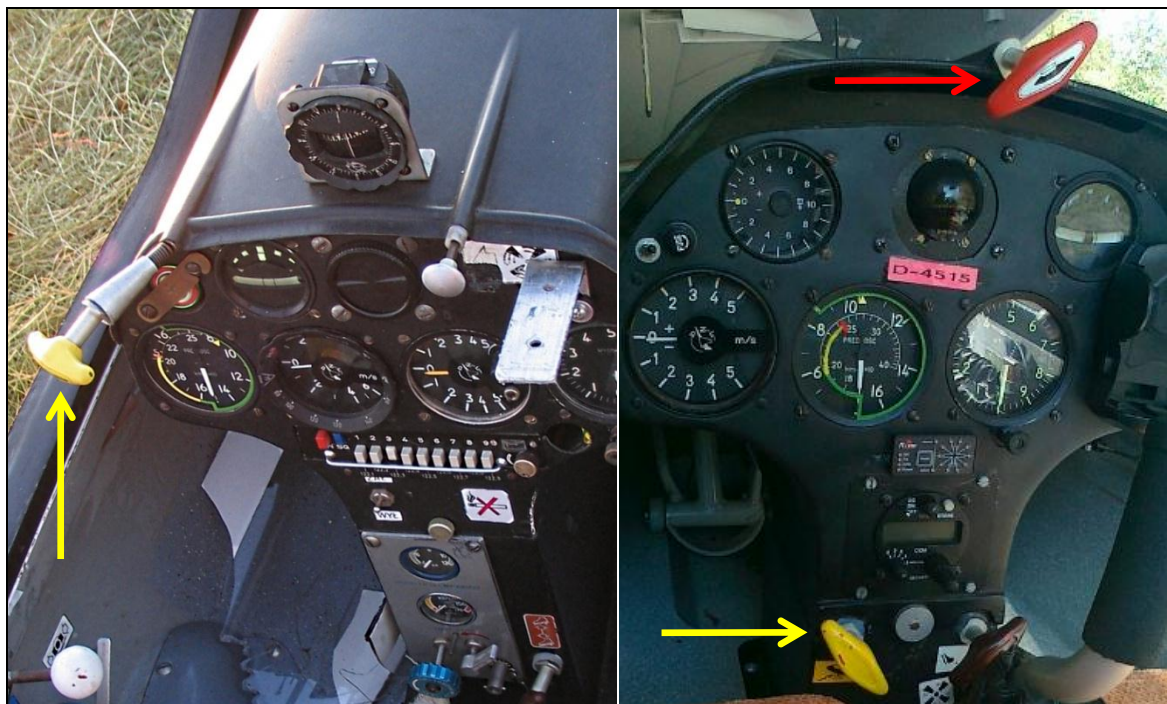
RÓŻNICE ERGONOMICZNE KABIN SZYBOWCÓW JUNIOR I JANTAR STD 3

wyczepić szybowiec zrzucił osłonę kabiny. Pomyłka taka wskazuje na odruchowe, nie w pełni kontrolowane działanie pilota, w warunkach stresu jaki występował w początkowej fazie rozbiegu. Długa przerwa w lotach oraz fakt, że pilot wcześniej wykonywał loty na szybowcu „Junior”, gdzie uchwyt wyczepu jest usytuowany w górnej części tablicy przyrządów, a więc podobnie do położenia uchwyty ciągną awaryjnego zrzutu osłony kabiny w Jantarze Std 3, mogły być zdaniem Komisji, jej powodem. W efekcie, szybowiec nadal połączony liną z samolotem, przemieszczał się trawersem w kierunku rozbiegu.

Usytuowanie uchwyty wyczepu (żółta strzałka) w szybowcu Junior.

Usytuowanie uchwyty wyczepu (żółta strzałka) oraz uchwyty awaryjnego zrzutu osłony kabiny (czerwona strzałka) w szybowcu Jantar Std 3.

1. Decyzja pilota o wykonaniu startu z bocznym wiatrem na nowym typie szybowca, mimo długiej przerwy w lotach.
2. Niewystarczające przygotowanie naziemne do lotu, w tym szczególnie brak pamięciowego opanowania elementów wyposażenia kabiny szybowca, co skutkowało awaryjnym zrzutem osłony zamiast wyczeplenienia liny holowniczej.
