Informe técnico A-015/2011

Accidente ocurrido el día 6
de junio de 2011, a la aeronave
CIRRUS SR-22, matrícula SP-AVD,
en la prolongación de la pista 29
del aeropuerto de Asturias

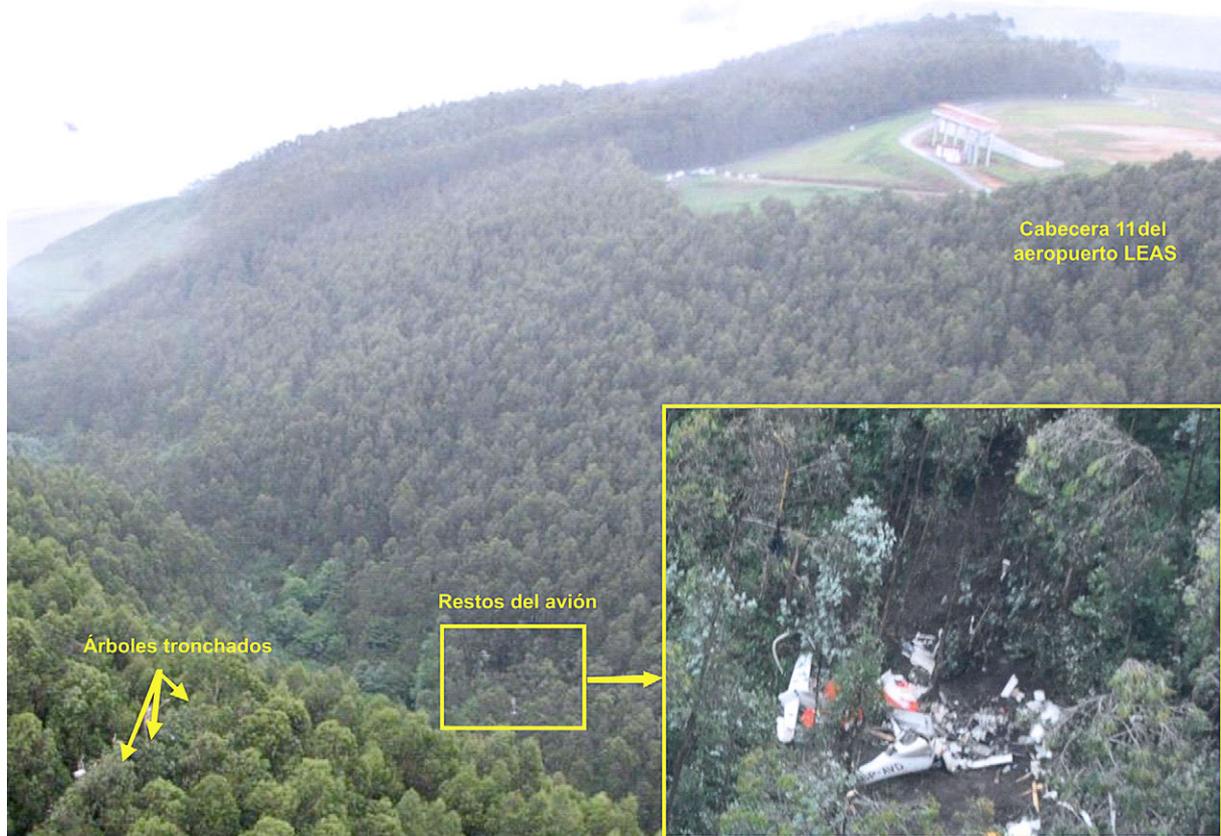
A las 15:08 h desde uno de los helicópteros se avistó la aeronave SP-AVD en el monte Bayas, a una distancia de 450 m al suroeste de la cabecera 11 del aeropuerto. Un equipo de rescate descendió hasta la aeronave siniestrada y confirmó el fallecimiento de los dos ocupantes que habían quedado atrapados entre los restos.

Figura 1. Vista aérea del lugar del accidente

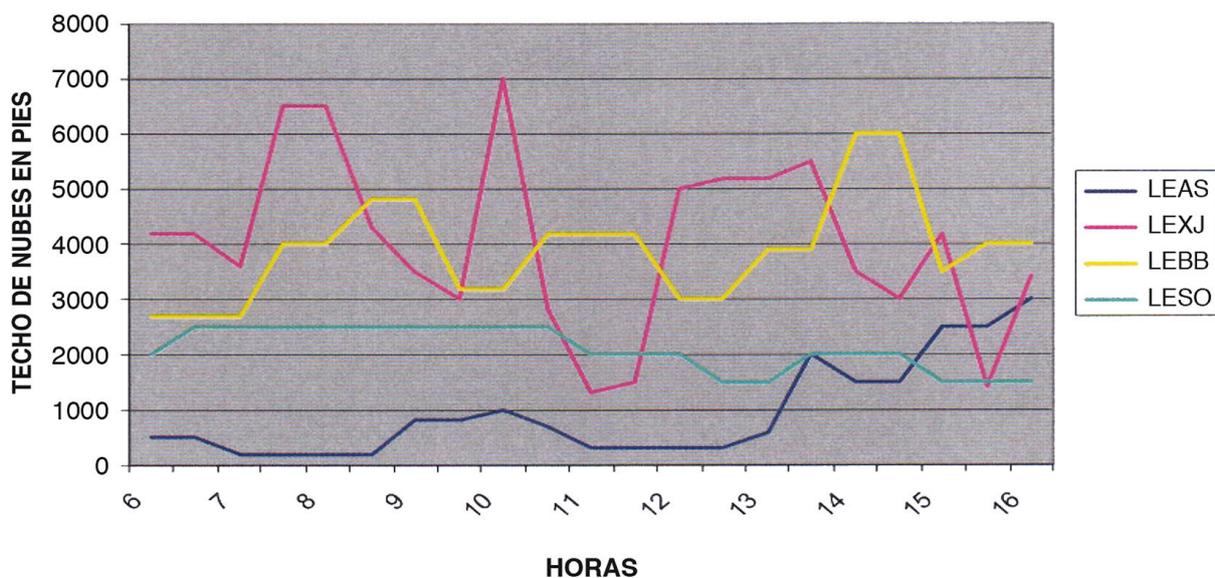
En la gráfica de la Figura 2 se puede ver el techo de nubes que había en los distintos aeropuertos por los que pasó la aeronave desde las 6:00 h (UTC) hasta las 16:00 h (UTC).

Figura 2. Techos de nubes en los distintos aeropuertos

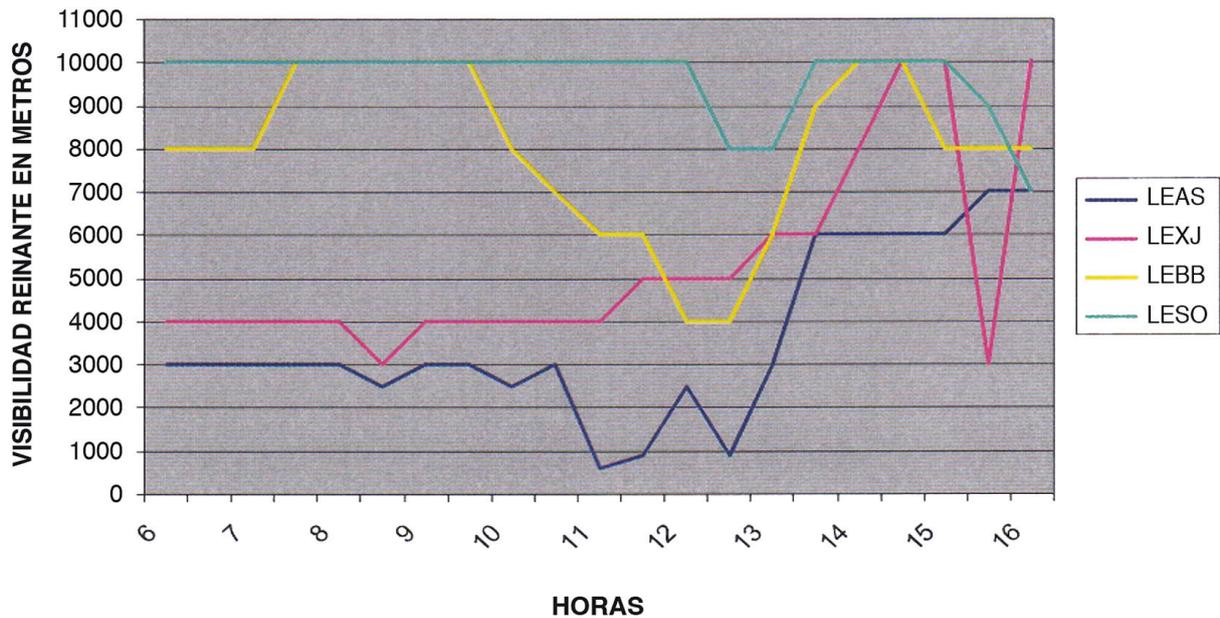
En la gráfica de la Figura 3 se puede ver la visibilidad que había en los distintos aeropuertos por los que paso la aeronave desde las 6:00 h (UTC) hasta las 16:00 h (UTC)

Figura 3. Visibilidad en los distintos aeropuertos

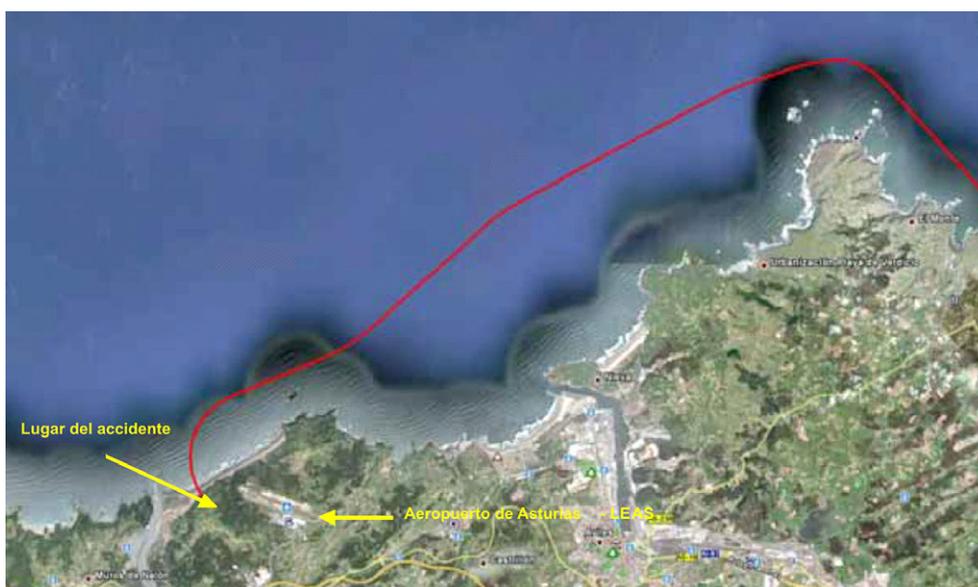
Figura 6. Últimos instantes del vuelo obtenidos del MFD

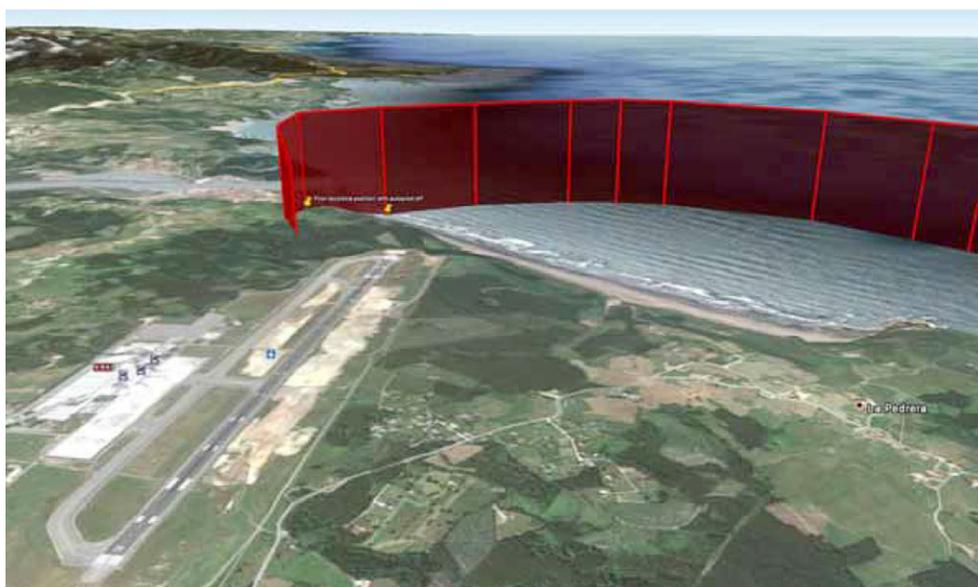
Figura 7. Altitud en los últimos instantes registrada en el PFD

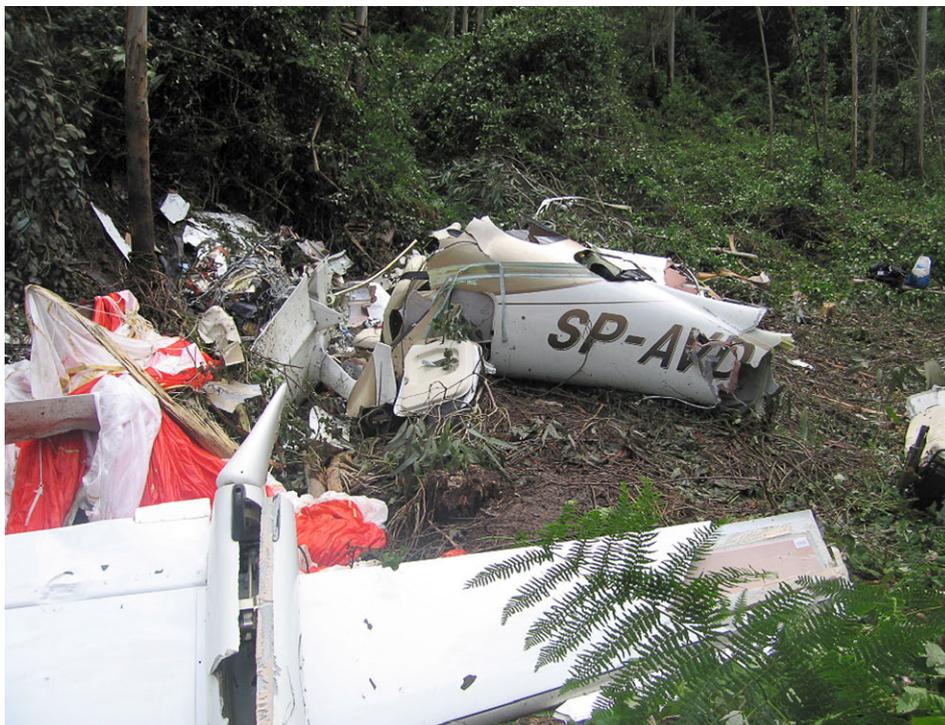
Dos de las tres palas de la hélice⁶ se quebraron y quedaron separadas y semienterradas, pero no estaban excesivamente dañadas.

En el lugar del accidente se encontró desplegado y enganchado a un árbol el paracaídas de emergencia con el que iba dotado el avión.

Figura 8. Fotografía del avión desde el lado izquierdo

El hecho de que las palas de la hélice no presentaran excesivos daños se explicaría porque el piloto probablemente llegó a reducir la potencia del motor en el último momento, y por tanto el impacto se produciría con un régimen bajo de funcionamiento del mismo.

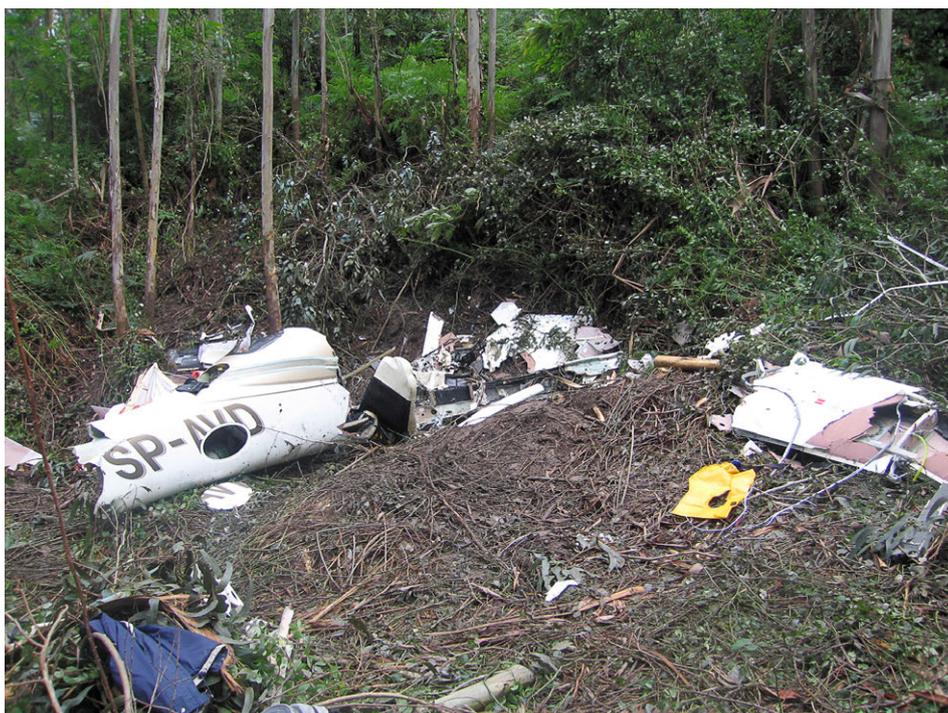
Figura 9. Fotografía del avión desde el lado derecho
