MINISTERSTWO TRANSPORTU,  
BUDOWNICTWA i GOSPODARKI MORSKIEJ  
PAŃSTWOWA KOMISJA BADANIA WYPADKÓW LOTNICZYCH

**648/11**

## RAPORT KOŃCOWY

### z badania zdarzenia lotniczego statku powietrznego o maksymalnym ciężarze startowym nie przekraczającym 2250 kg\*

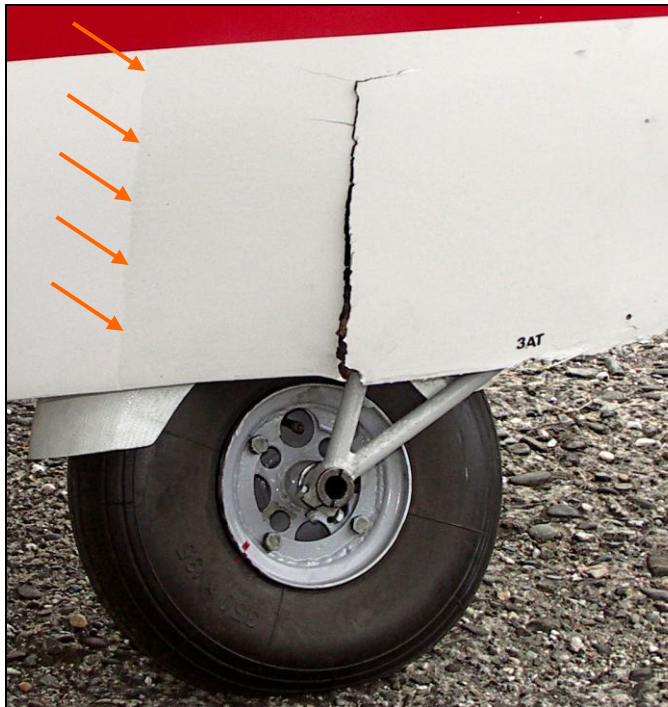
podwozia, wystąpiły pęknięcia pokrycia sklejkowego po obu stronach kadłuba w okolicy podwozia, oraz odspojenie elementów mocujących skrzynkę podwozia do kadłuba. Zakres uszkodzeń został częściowo przedstawiony na zdjęciach poniżej.

1. Prawa strona kadłuba – pęknięcie i nadłamanie pokrycia (wskazane strzałkami) w rejonie mocowania podwozia.

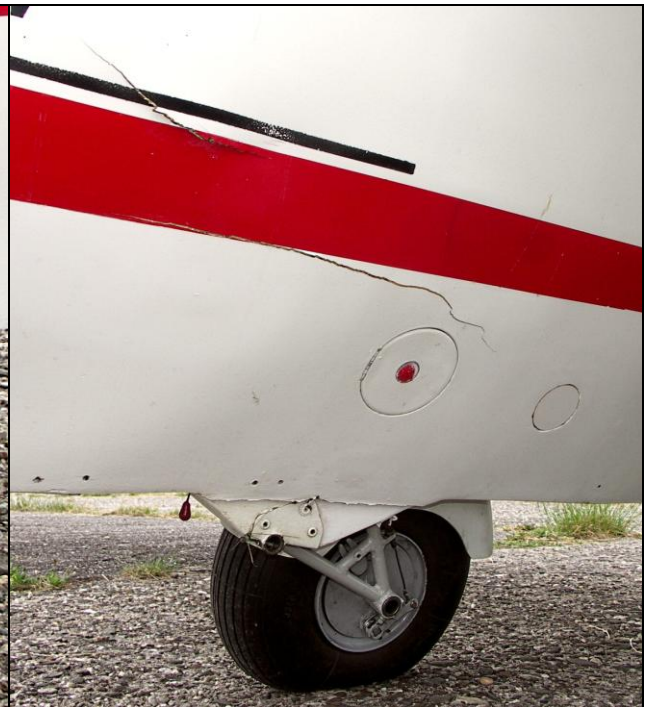
2. Lewa strona kadłuba – pęknięcia pokrycia w rejonie mocowania podwozia.

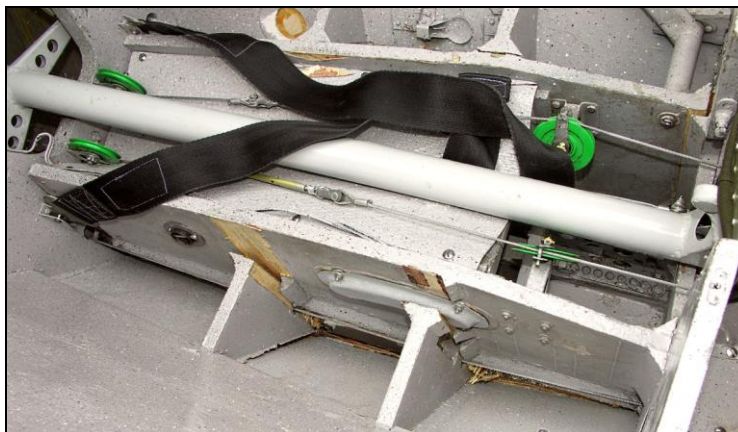
3. Wnętrze kadłuba – widoczne uszkodzenia pod tylnym fotelem.

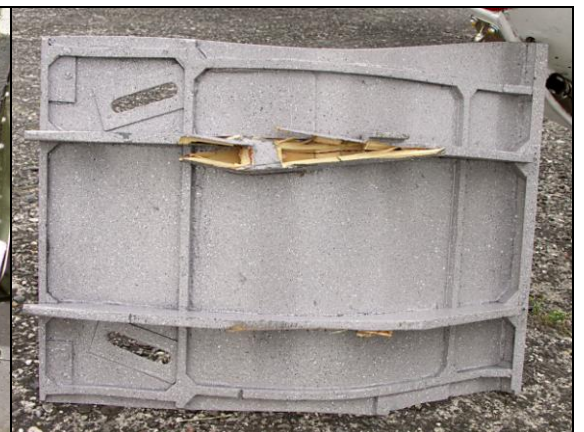
4. Siedzisko tylnego fotela – widoczne uszkodzenia.
